La recuperación de un sueño

El Salón Saint-Saëns del Teatro Pérez Galdós

María Isabel Herráez Martín

Restauradora del Instituto del Patrimonio Cultural de España

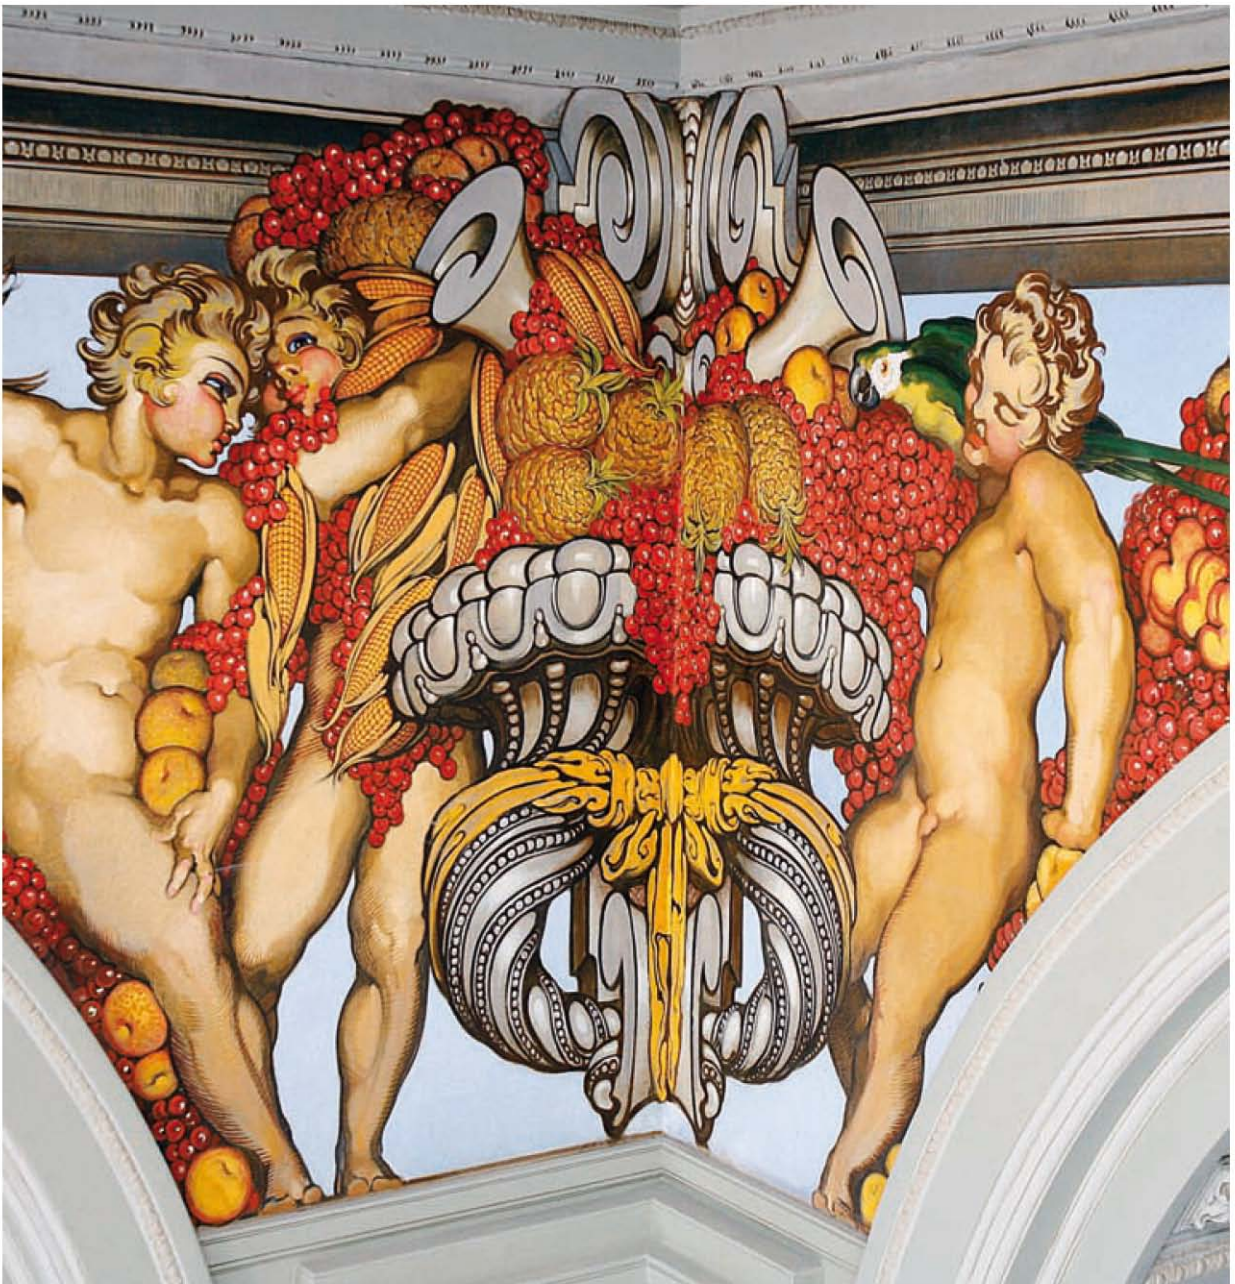
Pinturas realizadas por Néstor Martín Fernández de la Torre, entre 1925-1928, para el Salón. Óleo sobre lienzo, adherido al muro. Fotografía: Sergio Bolaños.

Los principales daños que se observaron en las pinturas fueron los derivados del aerosol marino, contaminación y el depósito grasoso del humo de los cigarrillos. Hay que tener en cuenta que la sala se utilizaba no sólo cuando había función, también para la celebración de otro tipo de actos de carácter cultural o social.

Muy localmente, la patología de la pared provocó manchas y cercos de humedad, con pérdida de la adherencia a la pared y arrastre de la capa pictórica. En estas zonas aparecieron algunos repintes con óleo. El desplome del techo causó pequeñas erosiones y pérdidas, con gran depósito de suciedad. Durante el proceso se pudieron observar algunos daños de origen como bolsas, por falta de adherencia entre la tela y la pared o telas mal ajustadas.

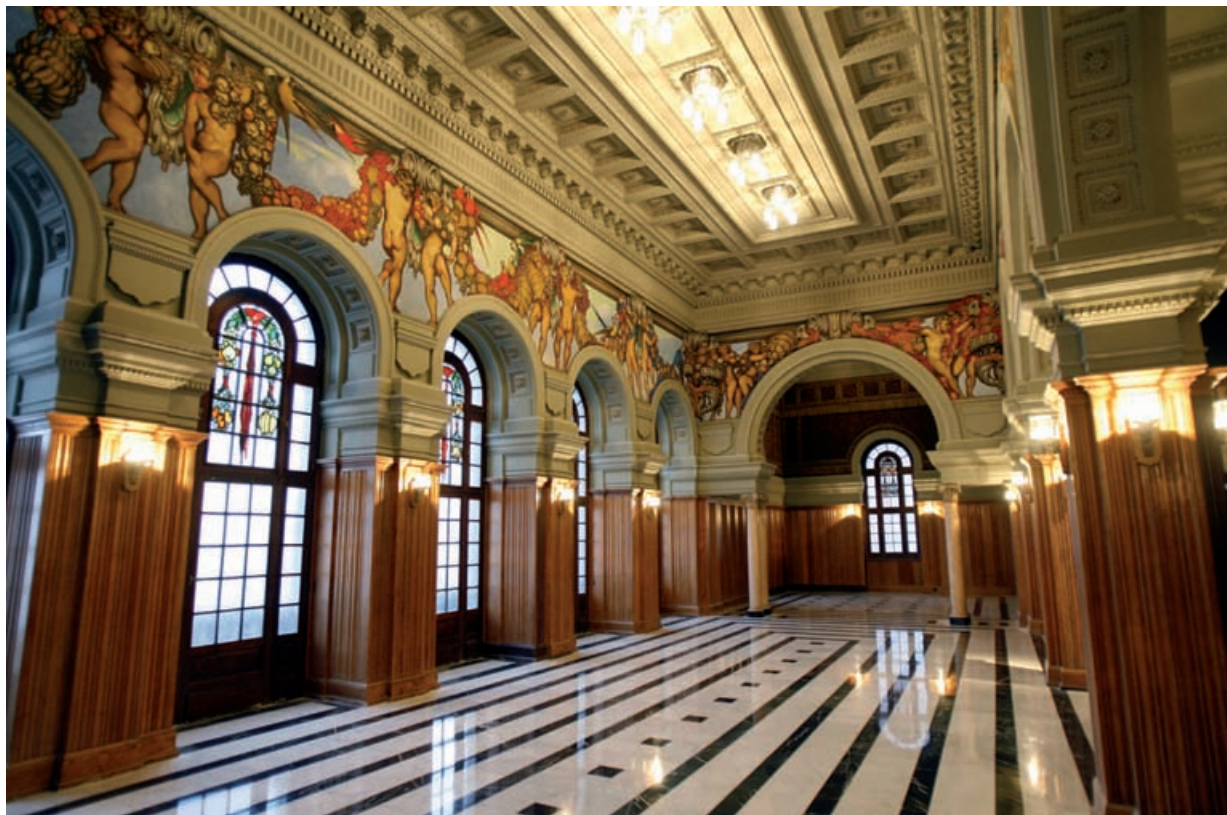
Debajo, Salón Saint-Saëns en el Teatro Pérez Galdós.
Fotografía: Sergio Bolaños.
