CONGRESO INTERNACIONAL REHABILITACION DEL PATRIMONIO ARQUITECTONICO Y EDIFICACION

PONENCIAS
TOMO I

ANALISIS Y DIAGNOSTICO DE DAÑOS EN LA IGLESIA DE SAN AGUSTIN DE VALENCIA

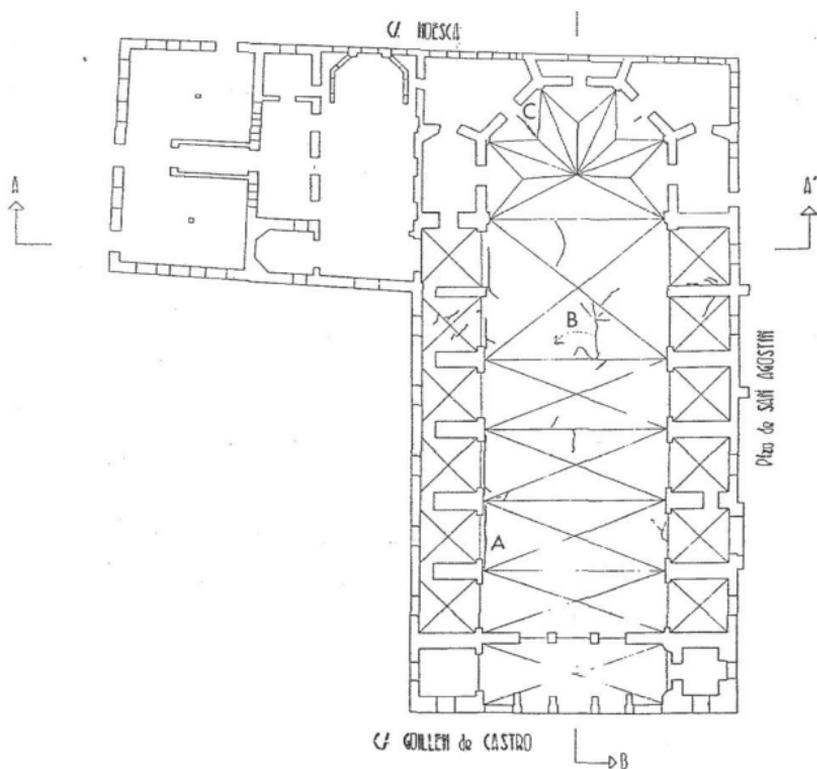
Fig. 1.- Planta esquemática con indicación de grietas.

En el esquema de planta de la figura 1, están reflejadas las grietas de techo (fecha: marzo 1990), algunas de las cuales se describen a continuación:

Las grietas A, figura 1, aparecen en el encuentro superior del muro lateral izquierdo con la bóveda de techo, a lo largo de dos capillas laterales; coincidiendo con el apoyo de uno de los arcos transversales de la nave, aparecen grietas de menor longitud separadas del muro lateral. Apparentemente todas son debidas a un desplazamiento lateral de la parte superior del muro, como consecuencia de los empujes de la bóveda.

Las grietas B, figura 1, se desarrollan junto a la clave del primero de los arcos transversales (correspondiente a la zona de doble ámbito), y se ramifica hacia el centro geométrico de la crujía. Apparentemente, también es debida a

cedimiento de los contrafuertes, que han permitido que se abran los arranques del arco originando estas grietas en la clave.

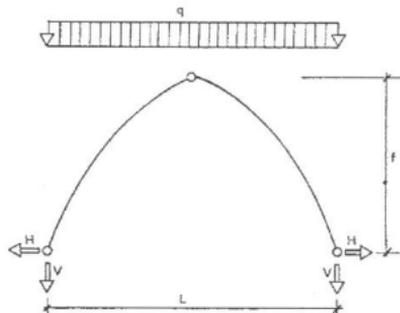
Fig. 4.- Esquema estático del arco

Para estimar el efecto del empuje del arco, que actúa en la cabeza del contrafuerte y origina presiones de flexión en la superficie de cimentación, se consideró el arco como isostático, figura 4, con luz $L=14\text{m.}$, flecha $f=8\text{m.}$ y carga uniformemente repartida $q=2.000 \text{ Kg/m.}$ (correspondiente a una crujía de 5,50 m., en los arcos-tipo); con estos valo-

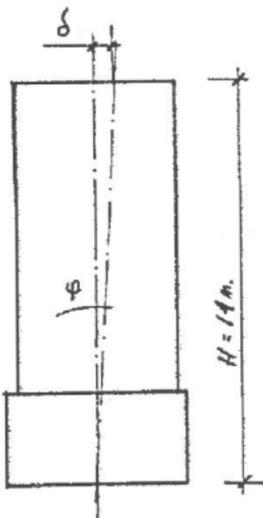
Fig. 8.- Desplazamientos en contrafuerte.

$$\delta = H \cdot \psi = 14 \times 0,01044 = 0,146 \text{ m.}$$

o sea, que el desplome es del orden de los 15 cm.

Este desplome es atribuible exclusivamente a efectos instantáneos y en la hipótesis de una deformabilidad elástica del terreno.

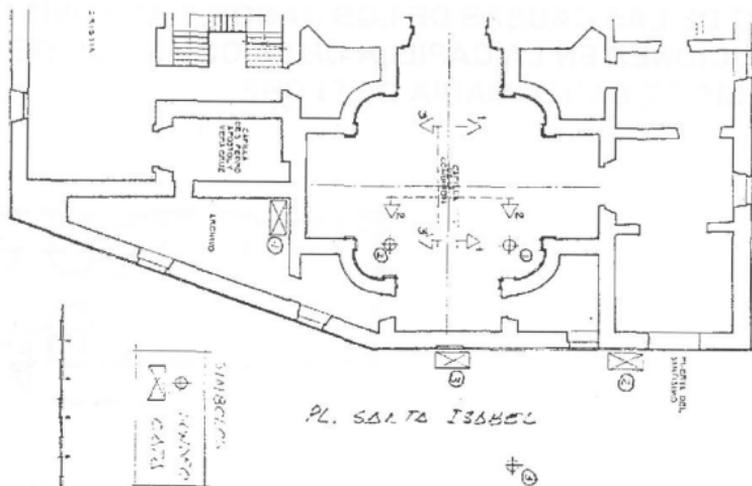
Figura 2.

Los desplomes se midieron sobre un tramo de muro de, aproximadamente, 550 cm., distancia vertical existente entre el borde exterior de la barandilla de terraza y el zócalo

lo del propio muro, que son las líneas horizontales de referencia tomadas siempre en estas mediciones.

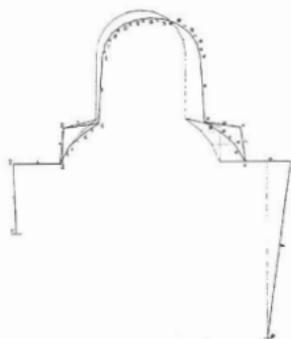
A. Pórtico Longitudinal (sec. 1-1 Fig.2), Figura 9

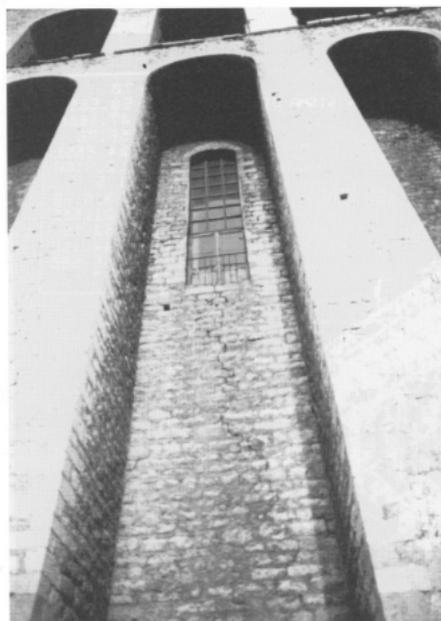
Pic. 3. All-round damage to the Southern arcade

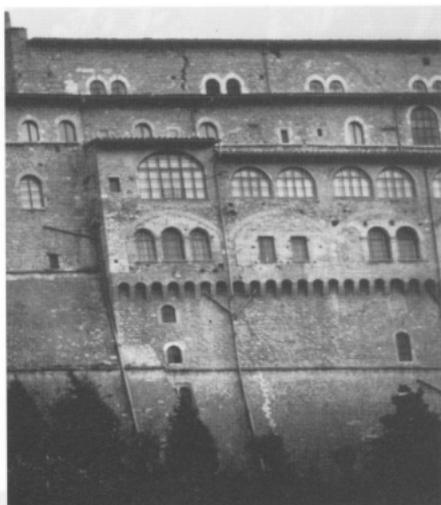
Pic. 4. A crack in the anter wall of the West palace

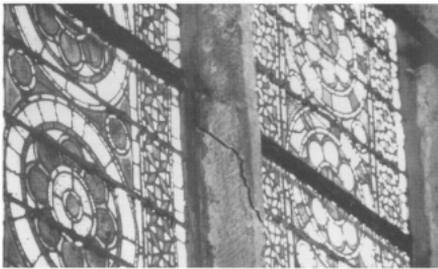
Pic. 7. Crack of the column of the windows

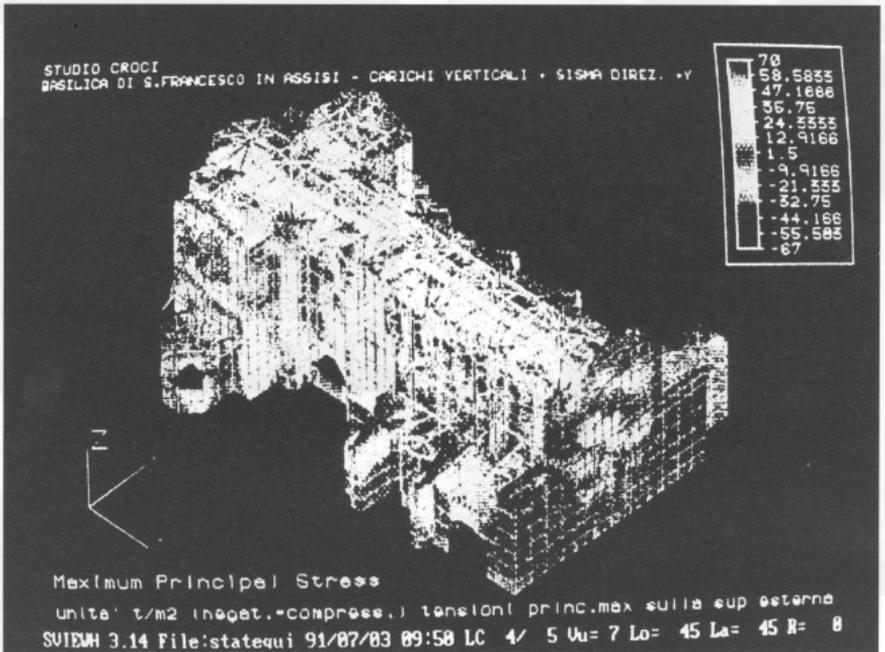
Pic. 8. Mathematical model for the analysis of seismic behaviour

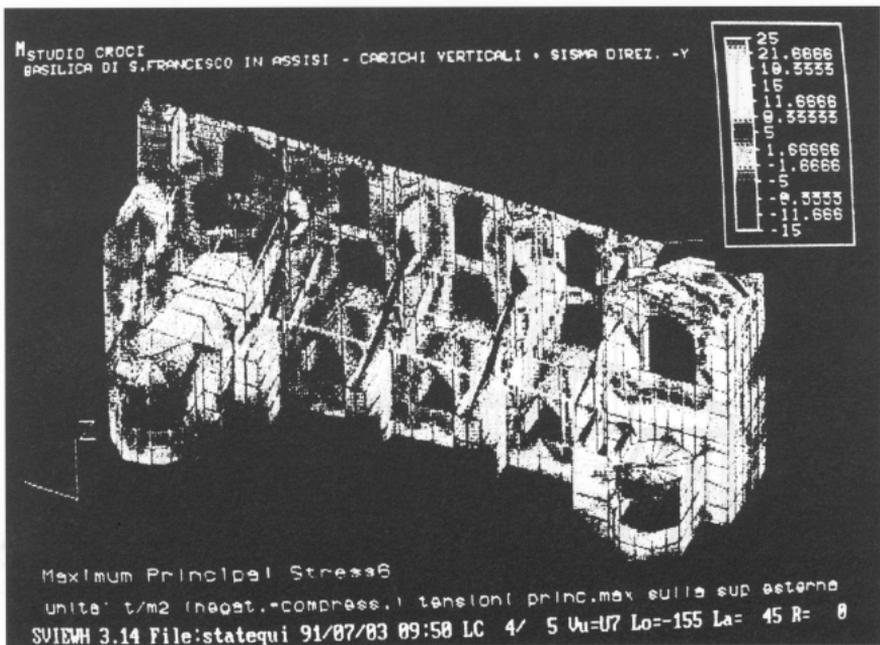
Pic. 9. Mathematical model of the lateral wall

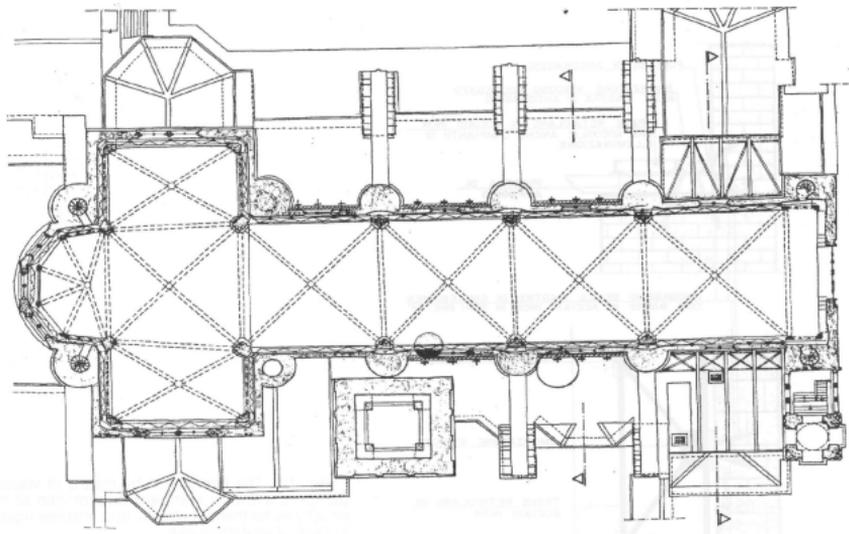
Pic. 10. Consolidation project with supporting lattice beam placed in the guide of the internal cornice

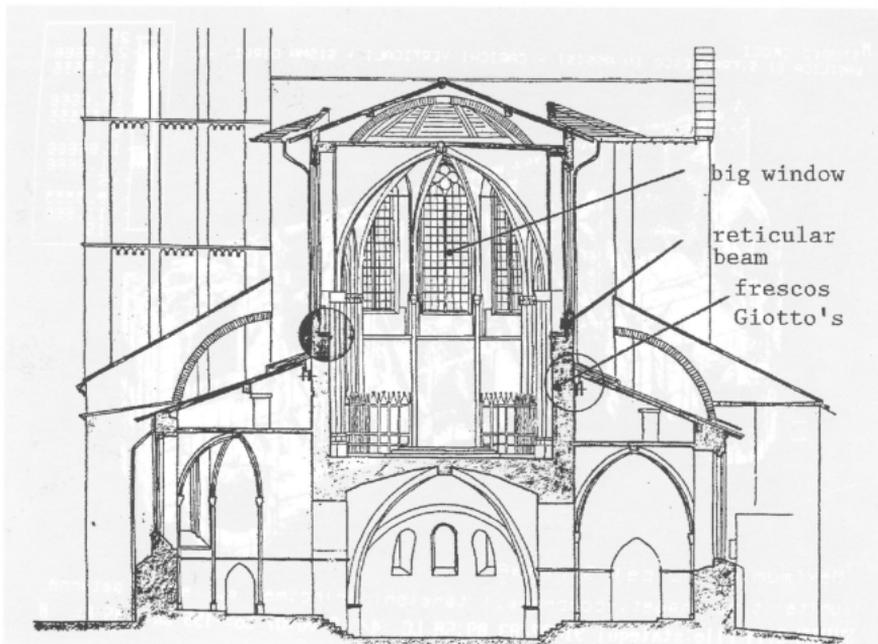
Pic. 11. Consolidation project with supporting lattice beam placed in the guide of the internal cornice

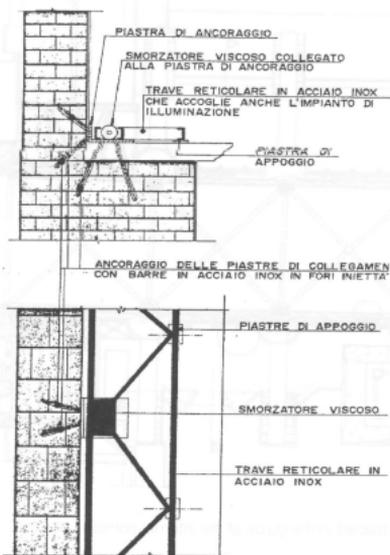
Pic. 12. The connection by means of viscous dampers allows a standard deformation of the structures for thermic effects, and ensures rigidity in case of an earthquake

This beam is connected to the masonry by oleodynamic dampers in a position to allow thermic deformations, and to react rigidly under the effect of dynamic impulse due to the seismic actions (fig.12).

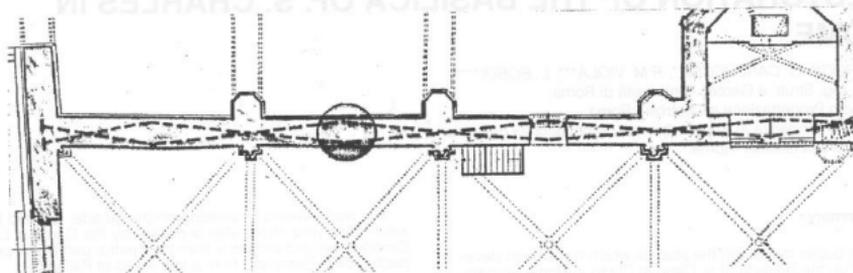
Pic. 13. Lengthwise connection at the walls to the facade by means polipropylene

In the walls that are not interested by frescos, the resistance is also improved inserting in horizontal holes, expressly prepared, some of synthetic fiber. The fibers are prestressed by particular jacks (fig. 13,14).

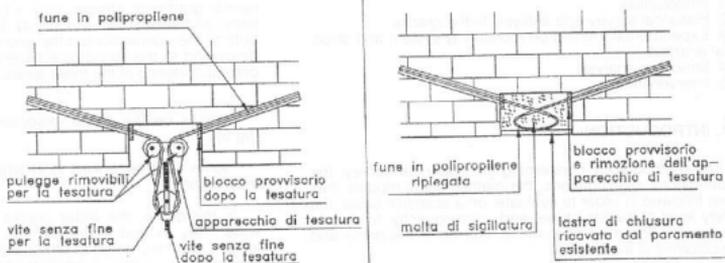
Pic. 14. Bar of polipropylene tensioning schemes

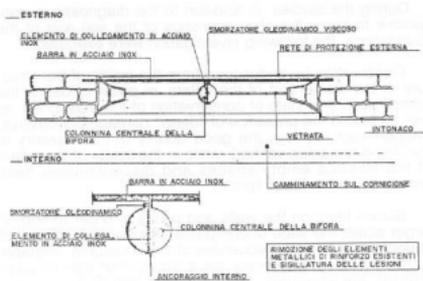
Pic. 15. Consolidation of the windows

The reinforcement for the large windows are obtained by a low prestressing, given by flat jack, in the little columns in the middle of the window itself; this intervention is associated with the inserting of some horizontal steel elements (fig.15)

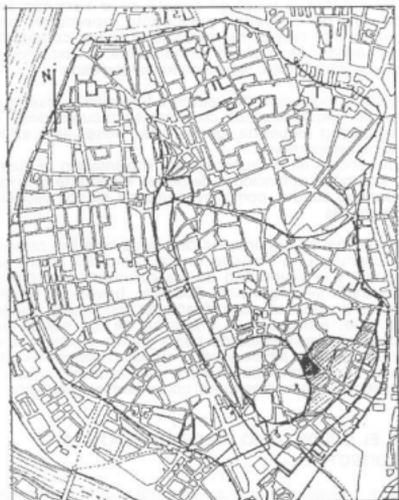
Figura 3. Superposición de las murallas de la ciudad en distintas épocas:

- Cerca romana republicana.
- Cerca romana imperial.
- Ampliación almohade.
- Recinto de la judería.

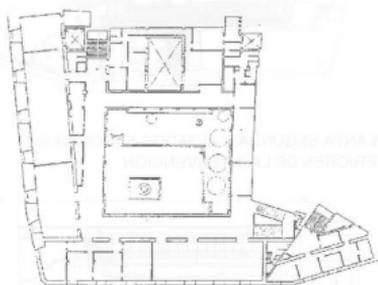
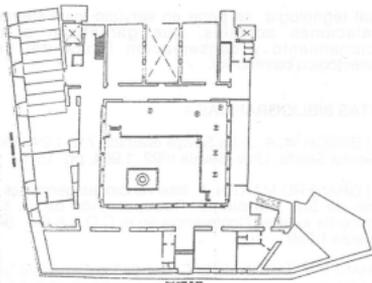
PLANTAS DE ESTADO INICIAL

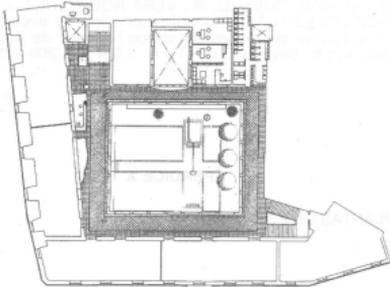
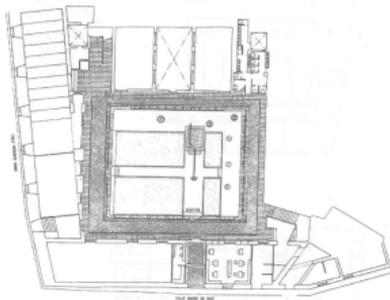
PLANTAS BAJA Y PRIMERA DEL PROYECTO DE INTERVENCIÓN

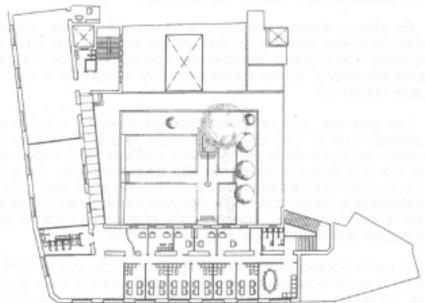
PLANTA SEGUNDA Y ALZADOS-SECCIONES INTERIORES DE LA INTERVENCIÓN.

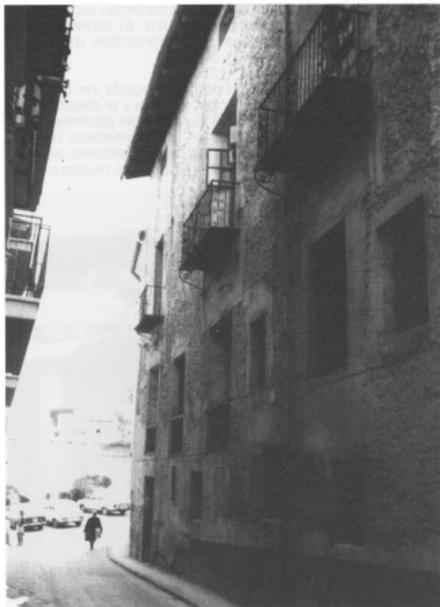
Arriba: Fachada lateral. Antes de la restauración.

Los muros de tapial presentaban desplomes y grietas por la ausencia de cimentación y por la entrada de agua por la cubierta. Los forjados -de viguetas de madera de pino y doble rosca de ladrillo macizo con luces entre 5 y 7 m.- tenían desniveles de hasta 25 cm. con flechas de 15 cm.

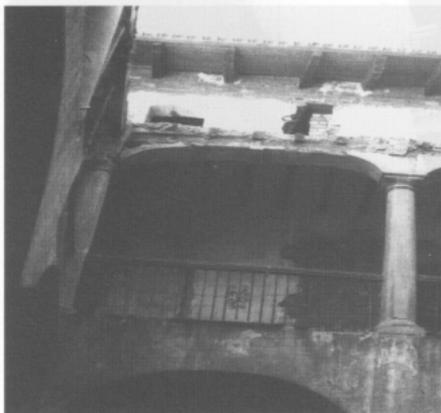
Patio interior. Arcada superior antes de la restauración.

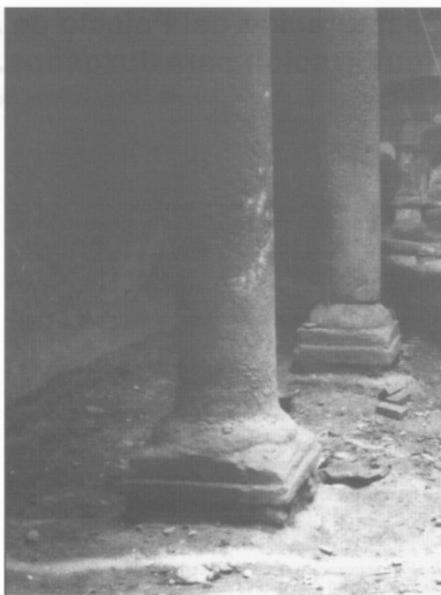
Patio interior. Columnas de planta baja, antes de la restauración.

El patio fue desmontado por completo; se cimentaron las columnas y se volvieron a colocar aplomadas en un nivel 15 cm. superior al original para permitir el repavimentado de la planta baja y facilitar la evacuación de las aguas de lluvia del patio. En cuanto a la estructura portan-

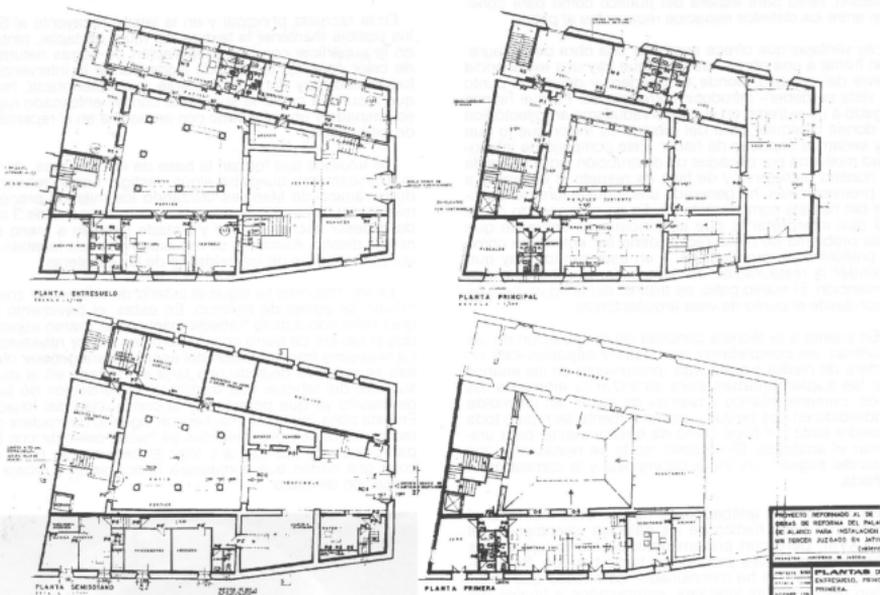
Rehabilitación. Distribución de las distintas plantas.

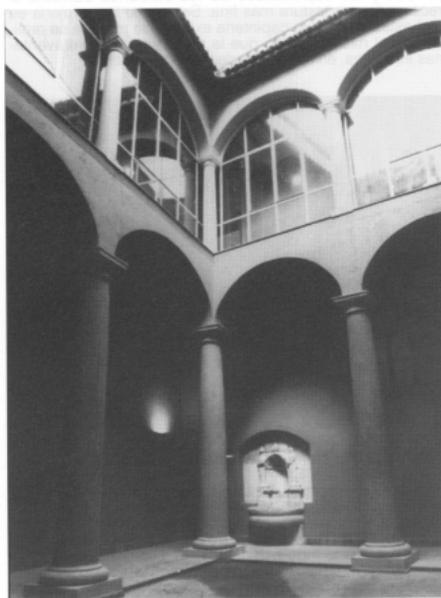
Patio interior. Restaurado.

El tema más complejo de resolver fue sin duda el patio interior, debido a lo poco acertado que era en cuanto a materiales y a composición. Dos opciones aparecían como posibles, dejarlo adintelado, o resolverlo en arcada. La primera se reveló inviable por problemas de altura de las columnas y se optó por realizar arcos de hormigón, cada uno de diferente curvatura y por modificar completamente la arcada superior, haciéndola coincidir con la inferior. Así se disminuía la desproporción entre las dos plantas del patio. Asimismo se decidió acristalar el piso superior con elementos de perfilera metálica lo más delgados posibles e independientemente de los arcos, por la parte trasera, para evitar colocar la barandilla. Se constituía así un deam-

En cuanto a la técnica concreta de restauración de las columnas, se completaron las basas y capiteles con un mortero de piedra machacada -proveniente de los enanos que las suplementaban para alcanzar la altura de los arcos- cemento blanco y resinas de epoxi, en un molde subdividido en dos piezas y posteriormente se replicó toda la piedra tanto del fuste como de basa y capitel para uniformar el acabado. Del mismo modo se restauraron los arcos del zaguán, las líneas de imposta y la cornisa de la fachada.

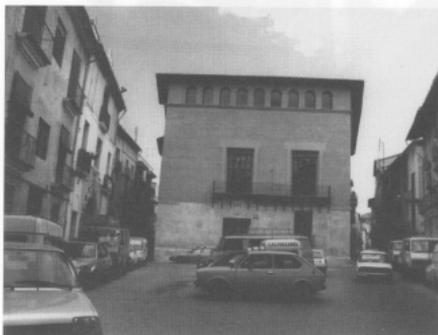
Fachada a la plaza de la Trinidad. Restaurada.

En la fachada principal y en la lateral recayente al Sur, fue posible mantener la textura del muro de tapial, pintando la superficie con una preparación de tierras naturales de color ocre. En la fachada Norte donde la intervención había sido muy dura por hallarse mur deteriorada, hubo que recurrir a cubrir la superficie con un enfoscado rugoso, raspado y un enfoscado con arena fina en el recercado de los huecos.

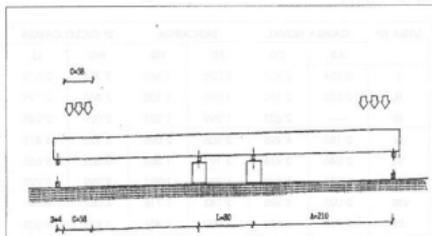
Figura 1. Esquema de carga

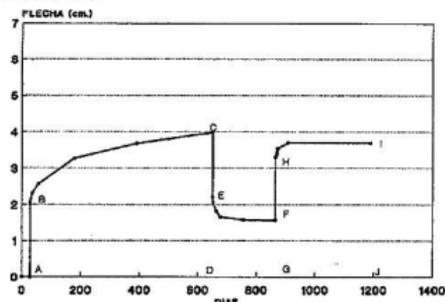
Fig.2 Deformaciones de la viga VI en función de la historia de carga.

total de servicio nuevamente) y a registrar las deformaciones durante otros 322 días. En la Tabla 1 se ha resumido el valor de las deformaciones más significativas, acotadas al origen, experimentadas por cada una de las 9 piezas tras efectuar los dos ciclos de carga más el de descarga. De la Tabla 1 se deduce, en parte, un comportamiento de las vigas que, a título de ejemplo, se recoge en la Figura 2, que se corresponde con la viga VI (cuantía de tracción medio-alta y 50% de armadura de ésta como armadura de compresión).

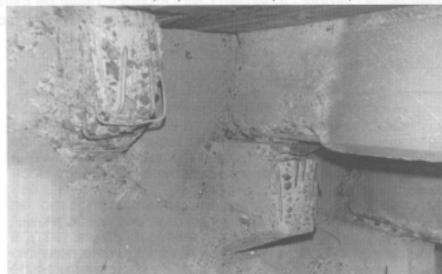
Foto 5

Las patologías estructurales más frecuentes en el Estadio de River se localizan en los pórticos de juntas, estos últimos materializados por ménsulas cortas y contra-ménsulas con gran deterioro en el hormigón, en las secciones de acero y en los apoyos de chapa o plomo originales. En la foto N°5 se visualiza una junta en la zona de tribuna luego del arenado y picado, con gran pérdida de secciones.

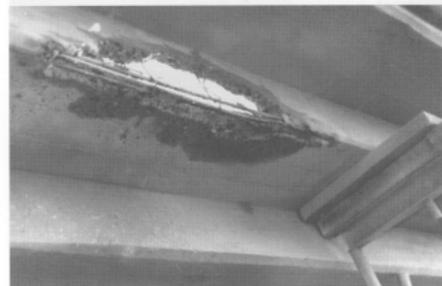
Foto 6

En la foto N°6 se observa otra patología de menor ocurrencia, y debido a la corrosión de armaduras por pequeño espesor de los plegados de hormigón de los escalones y por el problema básico y general de todos los Estadios: son enormes azoteas sometidos a todo tipo de inclemencias del tiempo y de los hombres sin los recubrimientos necesarios y sin aislaciones hidrófugas, ni membranas, ni revestimientos aislantes alguno.

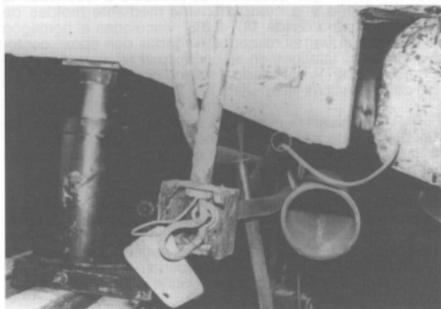
Foto 9

En esta secuencia fotográfica se puede observar el problema ya enunciado en la hoja anterior, pero esta vez en un grado de peligrosidad realmente severo, por no cartularlo como grave. Se trata de un pórtico principal de junta, con esta última materializada en forma similar a los escalones ya vistos, pero de mayor magnitud dado que se trata de una viga de gran sección y que absorbe una carga equivalente a 6 metros de zona de influencia a lo largo, más una serie de cargas concentradas de vigas de tribuna

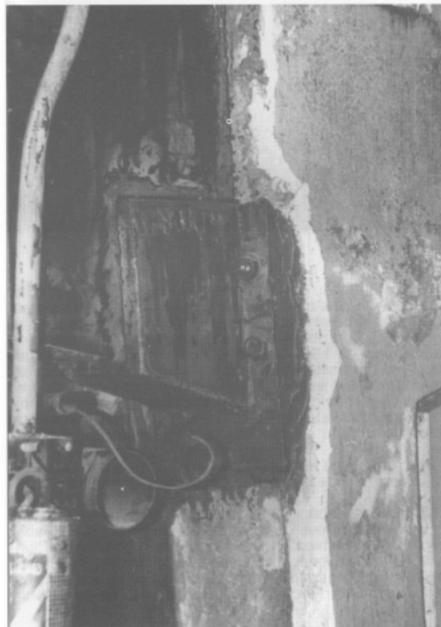
Foto 10

nas y pasillos de circunvalación que apoyan en ella. Una vez picado y arenado, el apoyo entre la gran viga y la ménsula corta se vió reducido a una superficie de escasos 5 cm. Previo apuntalamiento, se procedió al "izado" de la tribuna completa, en una altura de 8 a 10 cm mediante sistemas de gatos hidráulicos y apuntalamientos en torre con tornillos de ajuste luego de la acción de los gatos. Sobre los "muñones" que quedaron, se procedió a reconstruir la ménsula corta y la contraménsula mediante moldes de chapá de acero desde 1/8" a 3/8" vinculadas al hormigón existente con barras roscadas hincadas con epoxy, conteniendo en su interior y en su contexto el refuerzo de armaduras necesarias calculado y relleno con mortero epoxy de las características ya enunciadas.

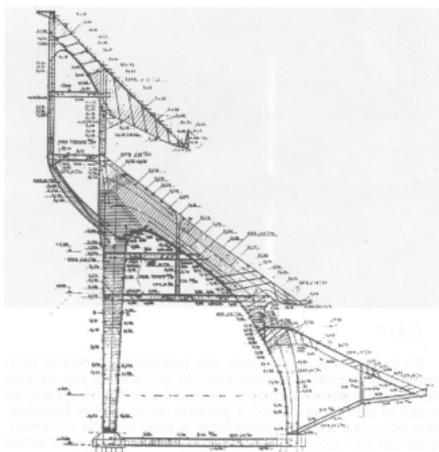
Gráfico A

esa época clausurado por las Autoridades Municipales) comenzandose los trabajos en un todo similares a los del Club Atlético River Plate, con la única diferencia de que las juntas hidrófugas-estructurales en este caso están conformados por pórticos dobles a junta intermedia (doble viga, doble columna, etc.).

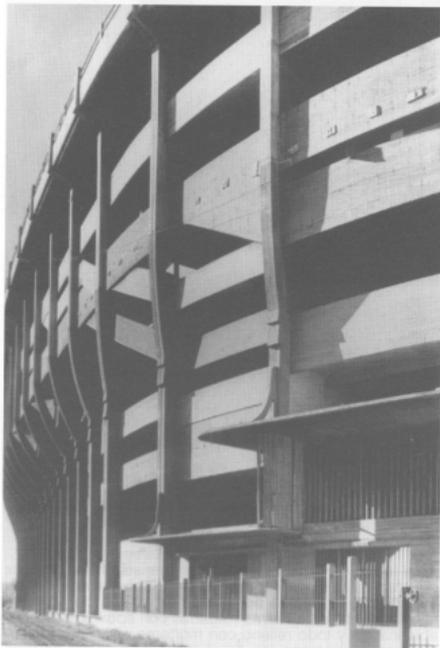
Foto 12

Todo en un grave estado de deterioro, tanto la estructura, las juntas, los servicios, los baños, etc. En la estructura prácticamente se encontraron secciones con corrosión completa y hormigón deteriorado.

En la foto Nº12, se aprecia la vista desde el exterior de la conformación expandida hacia "afuera" del estadio, así como también se aprecia un pórtico doble de junta, donde se concentran las mayores patologías que terminaron por dejar esta maravillosa obra en un estado de deterioro tal que la reparación fué inevitable para devolverle los coeficientes de seguridad perdidos.

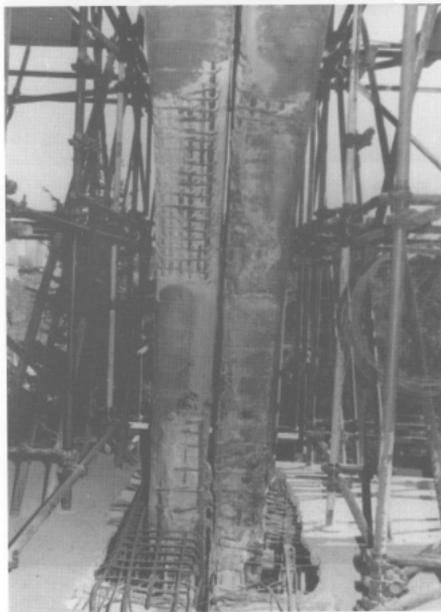
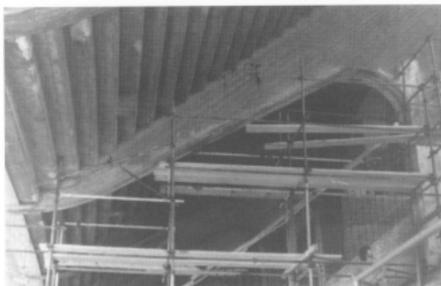
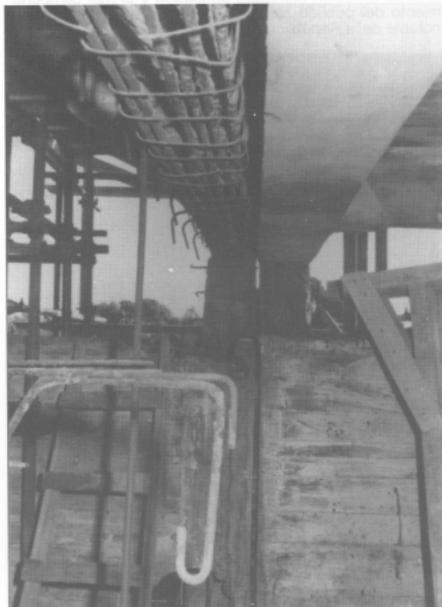
La gravedad de las patologías enunciadas, quedan a la vista en esta secuencia de las fotos 13, 14 y 15, donde se visualiza luego del picado y arenado el pésimo estado del hormigón en los pies de columnas, de los fustes, en las vigas, en su encuentro con las losas de piso, etc.. El grado de seguridad en algunas secciones ya era casi nulo.

En la fotografía N°14, se puede observar que también en este caso se respetó el contexto arquitectónico-estructural original, al no poder diferenciarse las secciones con refuerzos en hierros de las otras, por aplicación de morteros sobre la resina tixotrópica aplicada sobre los refuerzos. A posteriori se pintó todo el Estadio con pintura especial para hormigones al exterior, con lo que desaparecieron las pruebas visibles del "delito".

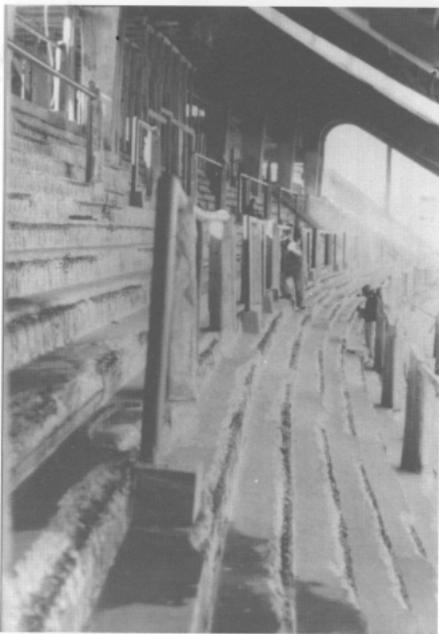
Foto 16

La reparación de estas zonas extendidas (a diferencia con patologías localizadas) demandó un arduo estudio de variantes, eligiéndose una alternativa mixta con la adición de las armaduras de acero redondo faltante en todas las secciones, la formulación de hormigones de epoxi con alto grado de resistencia a la abrasión y al impacto y al uso de puentes de adherencia epoxi para mancomunar el conjunto formado por las viejas armaduras (relucientes por el aire-

nado), las nuevas y entrelazadas armaduras de refuerzo y los nuevos hormigones agregados para reconformar los escalones. Dichos hormigones fueron especialmente diseñados y ensayados para que tengan mayor resistencia mecánica que el hormigón original.

Otra grave patología de este Estadio fué el deterioro generalizado de los plegados de los escalones de las tribunas (fotos 16 y 17), donde el ataque de agentes corrosivos resultó superior al Estadio de River, dado lo atrevido de los pequeños espesores de los "escalones" (del orden de 3cm a 5cm). La falta de mantenimiento desde 1.937, la falta de aislación hidrófuga adecuada y el mal comportamiento del público atentaron contra esta verdadera obra notable de la República Argentina.

En la foto N°18 se observan los escalones reparados a nuevo sin rastros del verdadero "desastre" mostrado en la foto N°16.

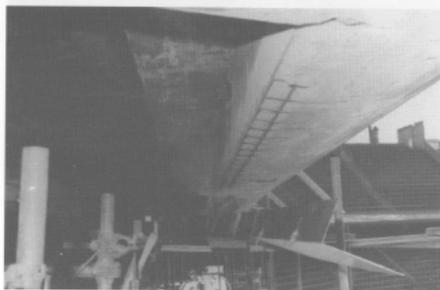
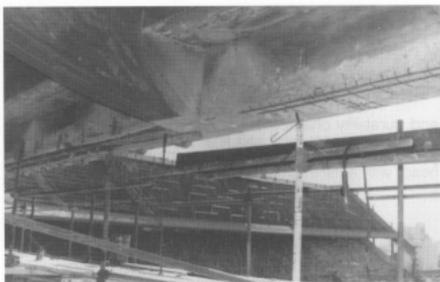
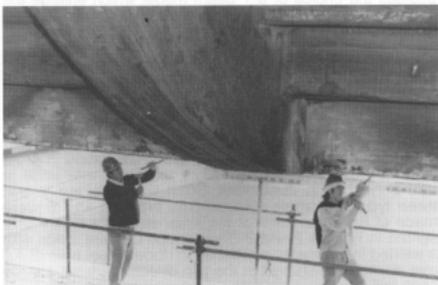
Para interpretar mejor la zona de estructura descrita en las fotos Nos. 19, 20 y 21, los retrotraigo a la foto N°11 de la

página 4, donde se observa que en todos los extremos de tribunas en ménsula, se visualiza una sección muy especial en la llamada "nariz". Esta sección, que no se aprecia claramente sin la ayuda de la foto anterior antedicha es de forma triangular, hueca, de 3cm de espesor y conforma, de acuerdo a escritos de su proyectista original el Ing. Delpini, un verdadero conector o "rigidizador" de los extremos de las tribunas entre juntas, gracias a la extraordinaria rigidez por forma de la graciosa curva envolvente que conforma.

Pero esta "nariz", que en su parte superior sirve de parapeto para los espectadores de la primera fila, tiene numerosas "entradas" y puertas de acceso para limpieza que favorecieron la acumulación de basura, impidieron el funcionamiento de colector de líquidos de dicha nariz hacia los desagües verticales y finalmente se produjo el deterioro que se visualiza en las fotos y que fue motivo de la reparación de la totalidad de dichas secciones en todo el Estadio y en todos los niveles. También se procedió a efectuar la limpieza y puesta en funcionamiento de los desagües proyectados originalmente.

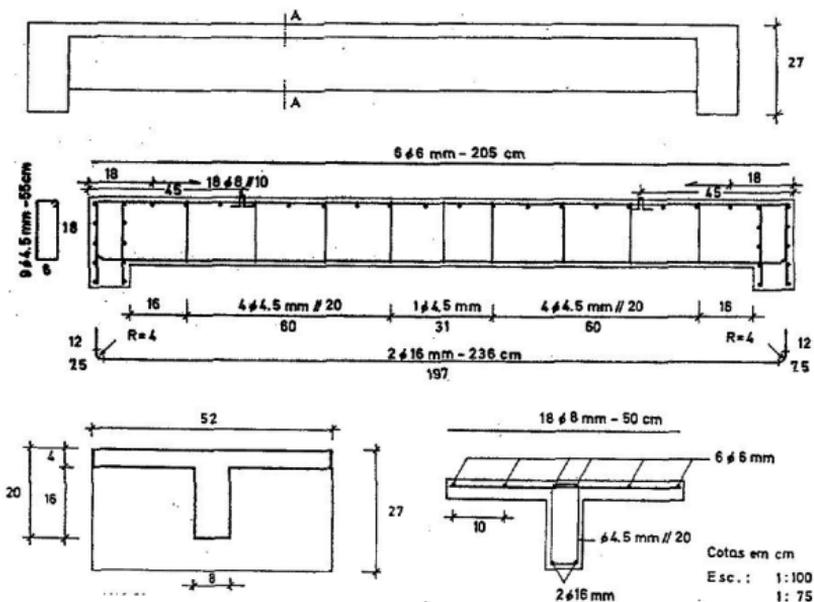
Fig. 1.- Formwork and Reinforcement of the beams before strengthening

Twelve T beams were cast to the shear strength study. Nine of them were firstly damaged in a preliminary test and only after the strengthening they were submitted to failure, in a second test. Three of them were reference beams. Figure 1 presents the mould and reinforcement details of the beams tested before strength and the reference beam DW.

The models were firstly reinforced with vertical stirrups with a 20 cm spacing, more than the effective height, to simulate a design fault. To supply it, the repair stirrups was set at 10 cm, in order to tie all the cracks.

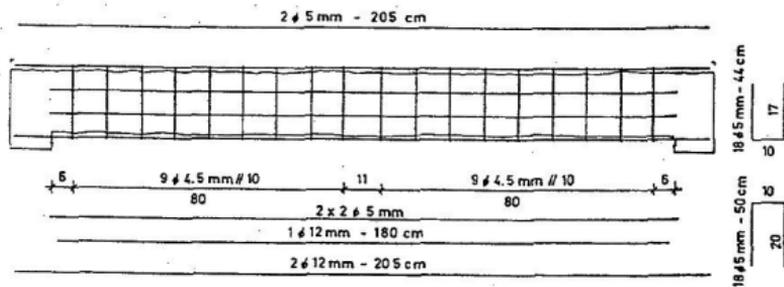
Fig. 2.- Strengthening reinforcement of beams: WCA1R, WCA2R, WPA1R

A good detailing is one of the great difficulties in redesign. In most case, it's necessary to ensure efficiency at bad construction conditions. So, it was decided to test three types of repair stirrups. The types A and B were made of the same steel of the initial stirrups and are presented in Figures 2 and 3. The stirrups C, were made with a welded fabric mesh, consisting in ribbed steel bars of 4.0 mm diameter, disposed in the two directions, what can be seen in Figure 4.

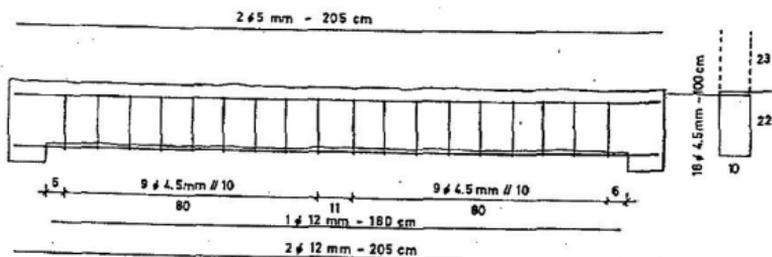
Fig. 3.- Strengthening reinforcement of beams: WCB1R, WCB2R, WPB1R

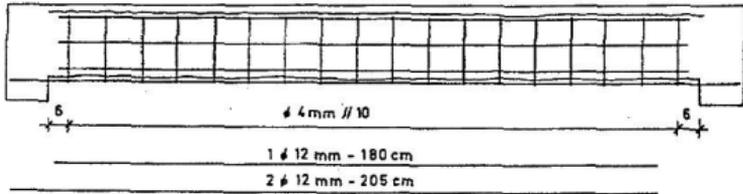
Fig. 4.- Strengthening reinforcement of beams: WPC1R, WPC2R, WCC1R

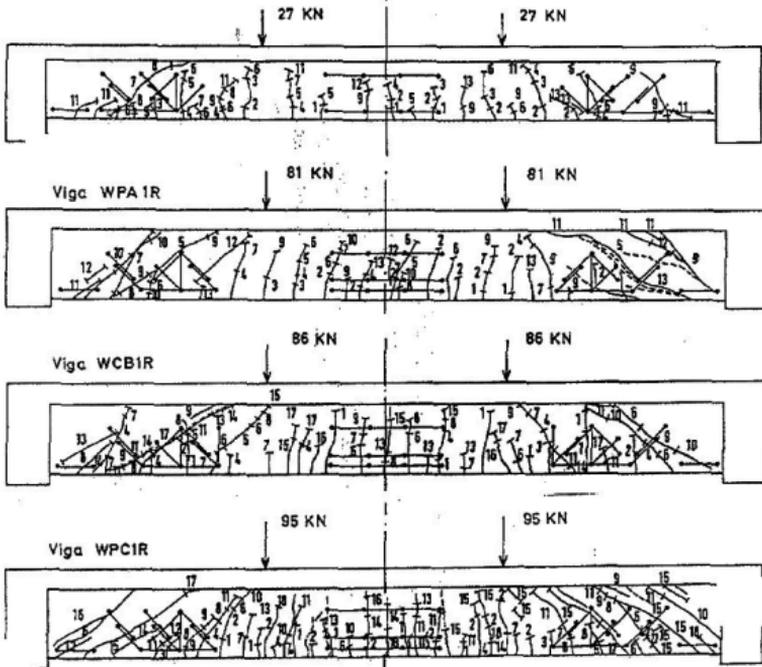
Fig. 5.- Crack pattern of some tested beams

At the end of each loading and after record all the device's measures, the location and extent of cracking was observed. Figure 5 shows the crack pattern of some beams.

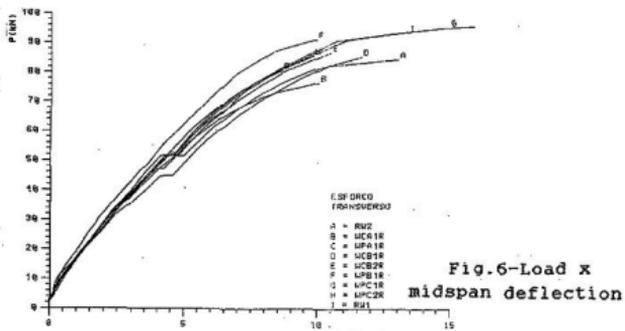
Fig. 6.- Load x midspan deflection

to measure the deflections. In order to measure the reinforcement strains near the supports and at the shear span, strain gauges were used. The mean strains in concrete and steel at midspan and the crack width's were measured with a DEMEC gauge.

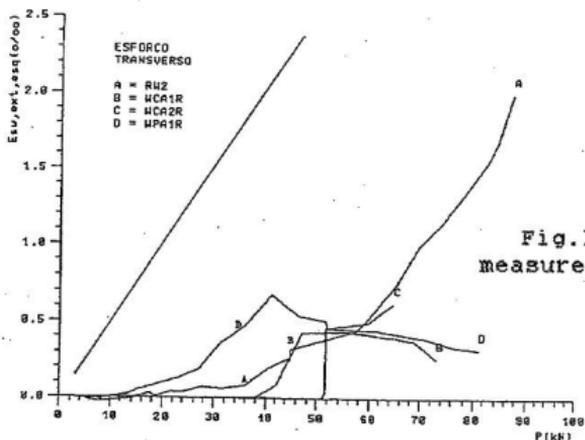
Fig.7-Strain gauge
measures at stirrup A
x shear force

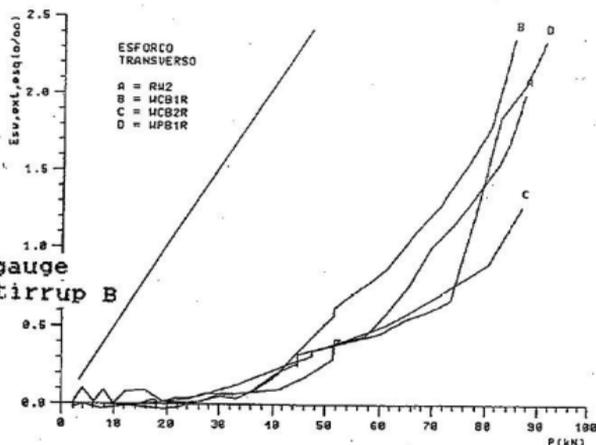
Fig.8-Strain gauge
measures at stirrup B
x shear force

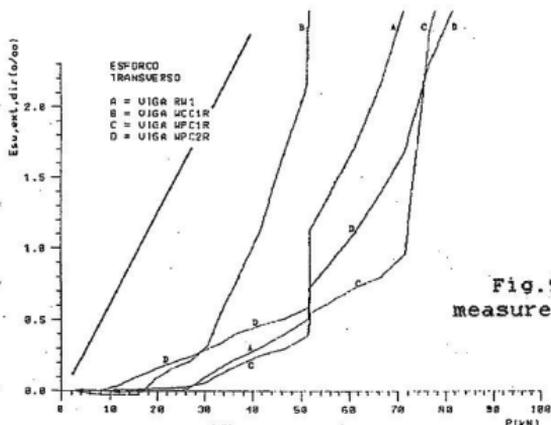
Fig.9-Strain gauge
measures at stirrup C
x shear force

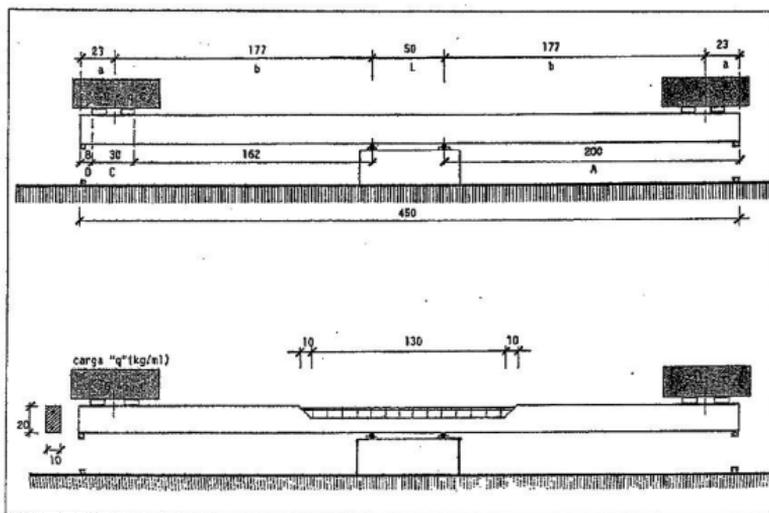
Figura 1.. Geometría y esquema de cargas

b) Existencia de cala. Para simular el comportamiento que presenta un elemento estructural trabajando a flexión cuando se le somete a una intervención en la que se elimina el hormigón que recubre las armaduras, 16 vigas (R,R') se han fabricado con un rebaje o cala de 150 cm. de longitud y 10 cm. de canto a lo largo del tramo sometido a mayores momentos flectores (Fig. 1-b). Se ha hormigonado monolíticamente otras dos vigas (A₀ y A₀'), siendo éstas las que sirven de patrón para evaluar el efecto de la cala.

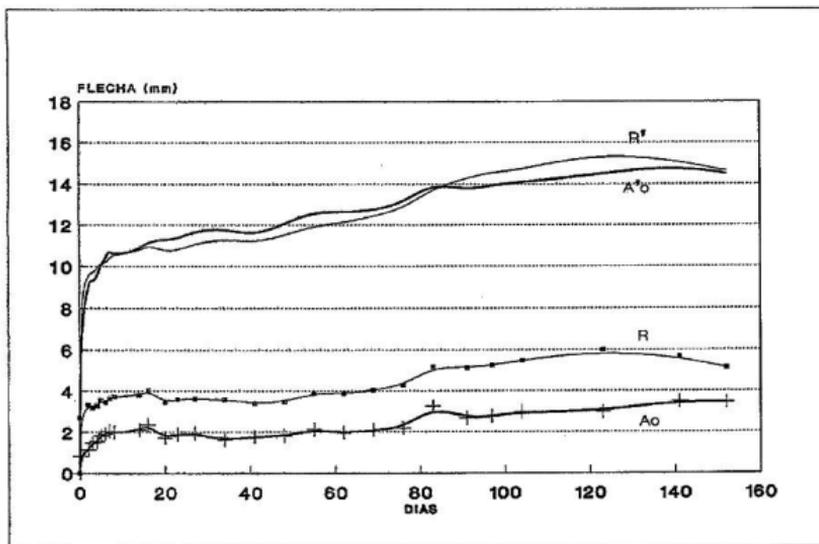
Figura 2... Evolución de flechas.

VIGA			INST.	30 días	60 días	90 días	120 días	150 días
sin cala	35%	A ₀	10,83	1,93	1,97	2,67	2,96	3,45
	70%	A'₀	6,40	11,72	12,61	13,70	14,47	14,48
con cala	35%	R ₁	2,76	3,73	3,94	4,97	5,85	5,04
		R ₂	2,85	3,25	3,68	4,86	5,55	4,79
		R ₃	1,93	3,97	4,23	5,39	6,56	5,77
		R ₄	2,98	3,72	3,86	5,56	6,34	5,42
		R ₅	3,30	3,78	4,12	5,09	5,92	5,15
		R ₆	2,92	3,58	3,82	4,85	5,54	4,65
		R ₇	2,37	3,68	3,88	5,22	6,30	5,24
		R ₈	2,60	3,31	3,55	5,10	5,75	4,89
con cala	70%	R'₁	7,76	11,05	11,89	13,72	14,96	13,95
		R'₂	8,78	10,83	11,82	14,04	15,02	14,19
		R'₃	8,73	11,04	12,06	14,12	15,96	14,85
		R'₄	8,12	10,73	11,82	14,19	15,17	14,39
		R'₅	7,78	10,95	11,87	13,61	14,70	13,85
		R'₆	8,63	10,97	12,24	14,48	15,80	14,93
		R'₇	8,79	11,52	12,42	14,51	16,05	15,03
		R'₈	9,40	11,68	12,75	15,60	16,69	15,74
con cala	35%	R (MEDIA)	2,71	3,63	3,88	5,13	5,98	5,12
	70%	R' (MEDIA)	8,50	11,10	12,10	14,28	15,54	14,62

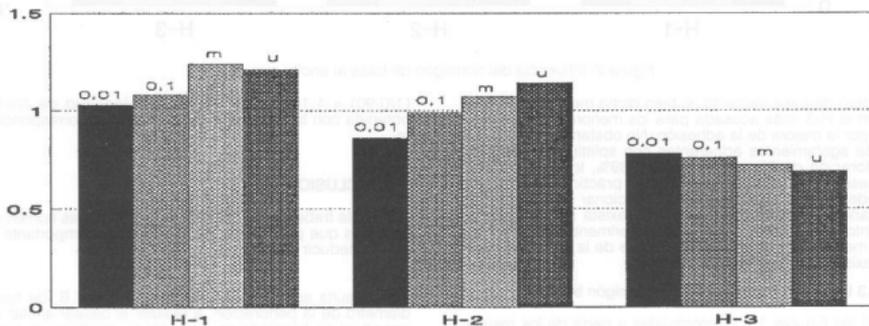
Figura 1. Influencia del hormigón de base al anclar con mortero de base cemento.

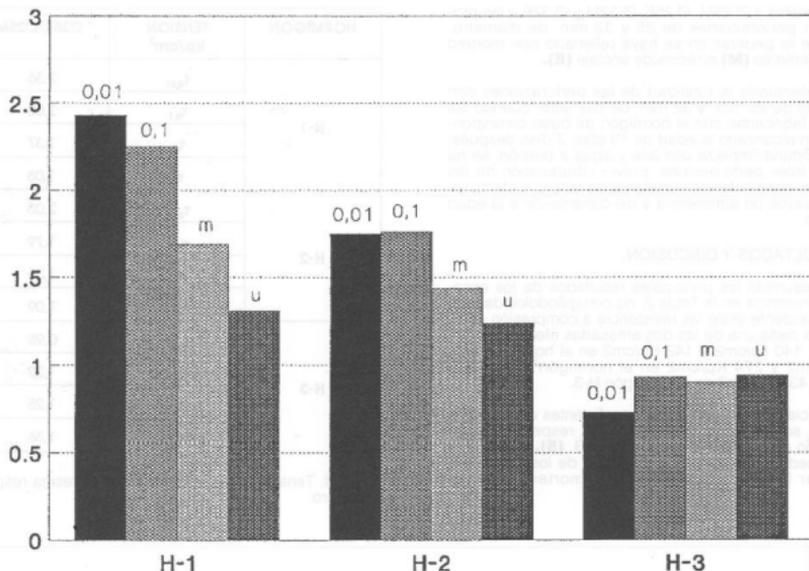
Figura 2. Influencia del hormigón de base al anclar con resina.

En esta Tabla 4 se aprecia claramente el mejor comportamiento mecánico de la resina de anclaje respecto del

mortero de base cemento, si bien dicha mejora es, excepto en el H-3, más acusada para los menores deslizamientos por la mejora de la adhesión. No obstante, el porcentaje de agotamientos adherentes con splitting ha sido con perforación de 25 mm, resina del 89%, lo cual indica la necesidad de tener en cuenta en la práctica cuestión que puede resultar trascendente al sancionar esta modalidad de anclaje, en especial caso que exista menor confinamiento que en el caso de esta experimentación, bien por ser menor la distancia hasta el borde de la pieza, bien por no existir armadura de confinamiento.

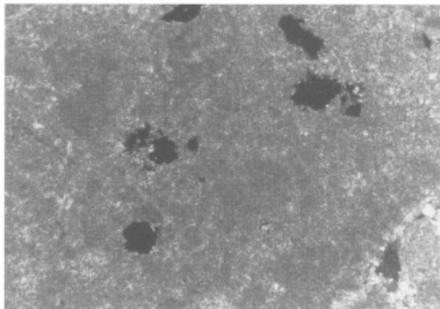
Figure 1 "Botticino" limestone, thin section. Very fine calcite crystals constitute the bulk of the stone

Microscopical observations on thin sections show the presence of very fine calcite crystals undistinguishable at usual magnification (Fig. 1).

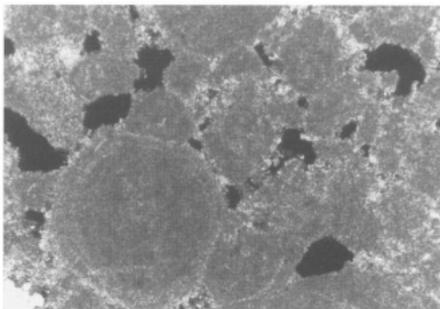
Figure 2 "Botticino" limestone, thin section. Roundish calcite aggregates are often observed.

The texture is homogeneous, but sometimes roundish aggregates of calcite are visible (Fig.2). A mosaic of large calcite crystals are present in the veins (Fig.3).

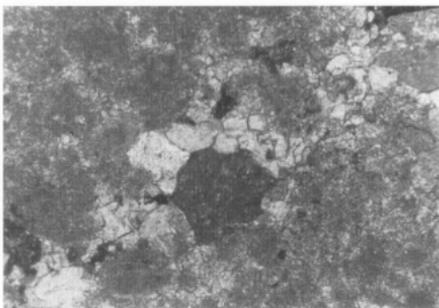
Figure 3 "Botticino limestone, thin section. Large calcite crystals are evident in the veins.

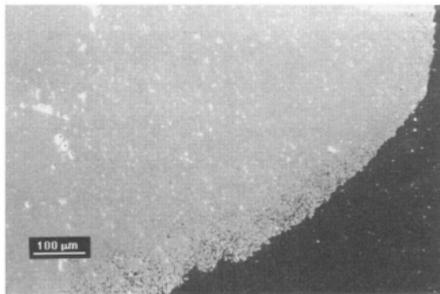
Figure 4. "Botticino" limestone; polished cross section. A calcite layer separated from the calcite of the bulk is not visible.

Diffractometric analyses carried out on a thin surface layer of discoloured samples didn't point out the presence of gypsum, also in trace amounts (3). So, the first hypothesis (A) is not suitable. Microscopical observations both on thin and cross sections didn't show a calcite layer overlapped to the inner calcite; a sharp separation between the surface and the limestone bulk, is not evident (Fig.4), so that the B hypothesis is not suitable too.

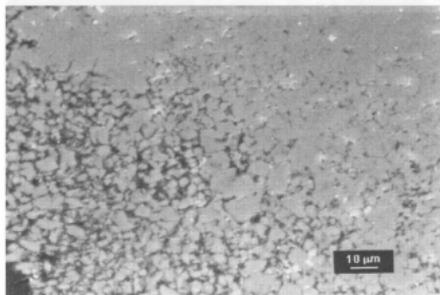
Figure 5. Botticino altered sample; polished cross section; the crystalline texture slowly changes moving from the bulk towards the surface.

On the other hand, the micrographs (Fig.5 and 6) show clearly the crystalline texture slowly changing from a close-packed crystalline system in the limestone bulk to a texture characterized by intercrystalline discontinuities towards the surface.

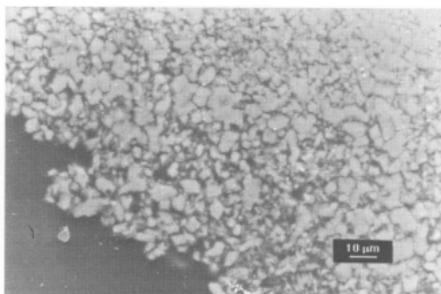
Figure 7. Botticino altered sample; surface. The calcite crystals are clearly distinguishable.

If the white surface layer is observed at increasing magnification, one may observe the crystals detached from each other (Fig.7).

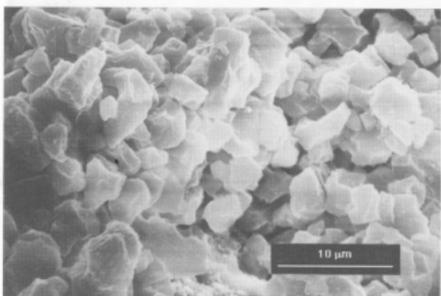
Figure 8. Botticino limestone; bulk. The calcite crystals are closely packed in the bulk of the stone.

On the contrary, the calcite crystals are strongly packed in the bulk of the limestone (Fig.8).

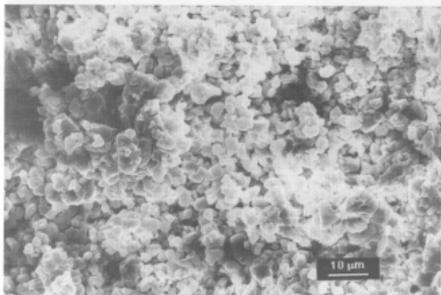
Figure 9. Botticino altered sample; surface. Calcite surface crystals show an evident loss of cohesion.

crystals cohesion (Fig.9); this layer being 0,1 mm thick at least.

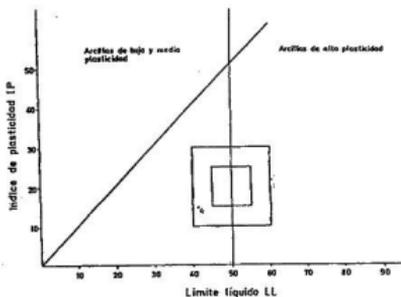
Diagrama de Casagrande

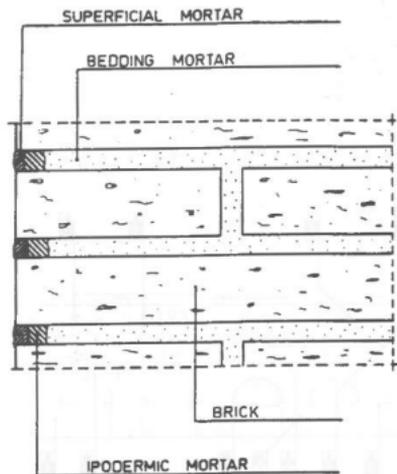
Fig. 4

The horizontal joint, between mortar and brick, has been

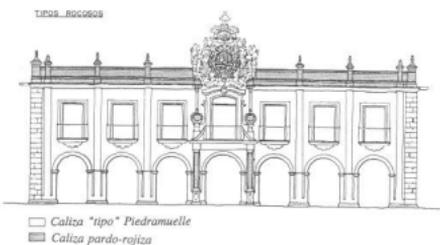
Fig. 1.- Tipos rocosos utilizados en la fachada del Hotel de la Reconquista.

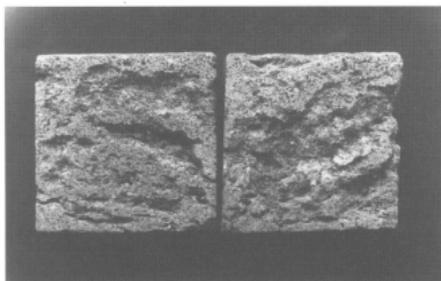
Fig. 2.- Aspecto de algunas probetas de la caliza pardo-rojiza de la fachada del edificio sin tratar, después de 15 ciclos de cristalización de sales. El deterioro de la piedra es notorio, con una pérdida de material de alrededor de un 7%.

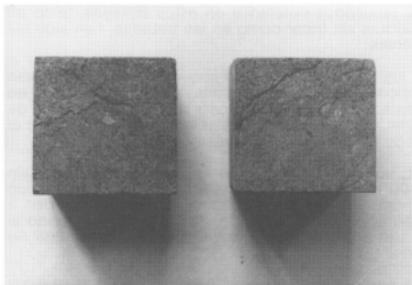
Fig. 3.- Probetas de la caliza de la piedra tratada con Tegosivin HL-100 una vez finalizados los ciclos de cristalización de sales. Obsérvese la apertura de fisuras preexistentes, aunque en conjunto, la piedra tratada se comporta mucho mejor.

Morfológicamente, sóamente en las muestras tratadas con HL-100, y al final del ensayo, se abren ligeramente las fisuras pre-existentes (Fig. 3).

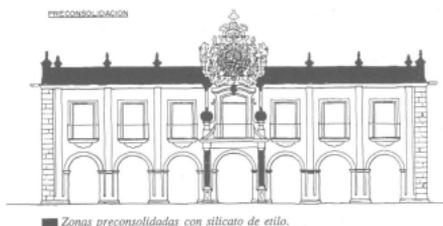
Fig. 4.- Zonas de la fachada preconsolidadas con Tegosivin V.

El producto utilizado para esta preconsolidación fue el Tegosivin V, y aplicándose en los fustes de columna de la entrada principal por imprimación con pincel de pelo suave, y en el resto de las zonas mediante rociado de la

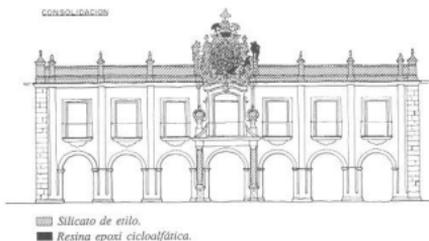
Fig. 6- Zonas consolidadas en la fachada del Hotel de la Reconquista

- Una resina epoxídica cicloalifática (Eurostac consolidante EP 2101/ endurecedor K 2102), aplicada de forma puntual en zonas muy fisuradas, con el fin de sellar las fisuras, ya que el silicato de etilo no cumple esta función. (Fig.6).

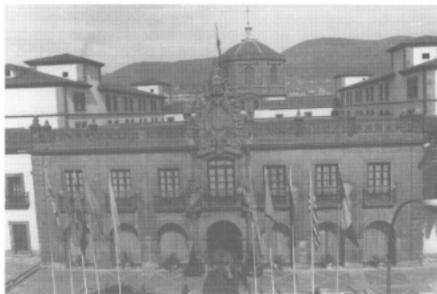
Fig. 1. Aspecto de la fachada del antiguo Hospicio Provincial de Oviedo (actual Hotel de la Reconquista).

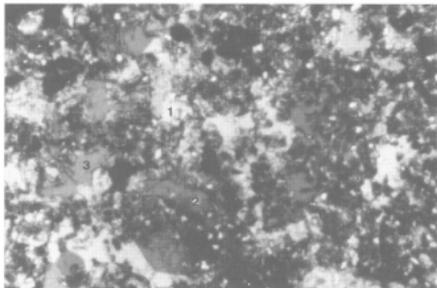
Fig. 2. Aspecto de la caliza bajo microscopía óptica de polarización (x32.NC). Destaca su textura cristalina, con grandes cristales de calcita (1) en los que flotan los granos detriticos (2), y formas relictas de dolomita (3).

La textura es cristalina, de tamaño de grano fino (menor de 0,250 mm), aunque con notable dispersión de tamaños (desde menos de 100 μm a más de 1 mm). Cabe destacar la presencia de granos detríticos dispersos en la fase carbonatada, de unas 100 μm de tamaño; así como de grandes cristales rómbicos con inclusiones zonadas (relictos de dolomita). Los poros de mayor tamaño son fundamentalmente de origen móldico, es decir, generados por disolución selectiva de granos o cristales (Fig.2).

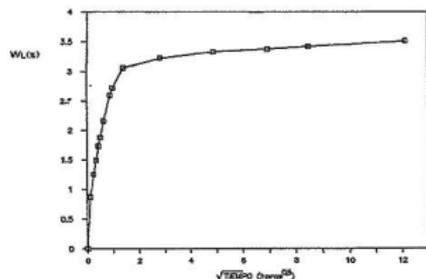
Fig.3. Curva de absorción libre de agua: contenido en agua en función de la raíz cuadrada del tiempo.

Contenido en agua a las 48 horas: 3,4 %.
 Grado de saturación a las 48 horas: 69 %.
