CONGRESO INTERNACIONAL REHABILITACION DEL PATRIMONIO ARQUITECTONICO Y EDIFICACION

PONENCIAS
TOMO I

ANALISIS Y DIAGNOSTICO DE DAÑOS EN LA IGLESIA DE SAN AGUSTIN DE VALENCIA

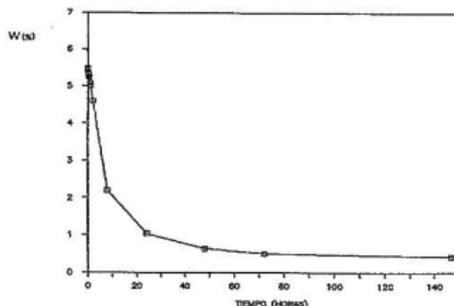
Fig.4. Curva de evaporación: contenido en agua en función del tiempo.

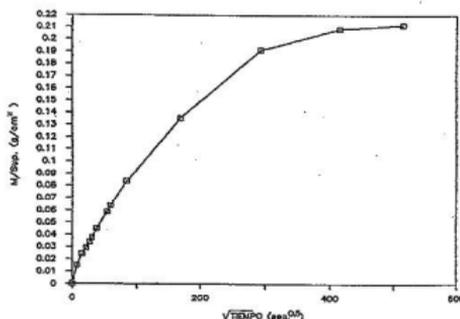
Fig.5. Curva de succión capilar: incremento de masa por unidad de superficie en función de la raíz cuadrada del tiempo.

- Coeficiente de capilaridad: 0,56 $\text{Kg}/\text{m}^2 \cdot \text{h}^{1/2}$.

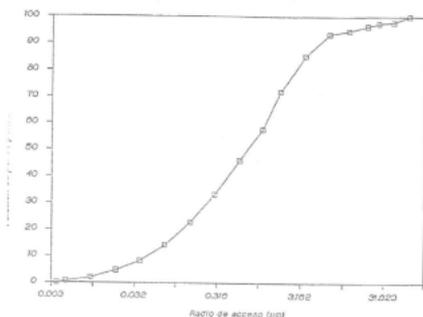
Fig. 6. Curva de distribución del volumen de poros penetrados por mercurio en función de sus radios de acceso.

Radio medio (mediana): 0,7 μm .

Dispersión (rango intercuartilico): 0,2 a 2 μm .

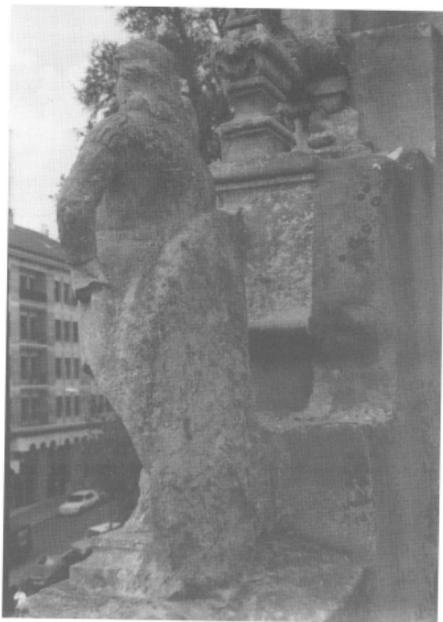
Fig.7. Aspecto de la erosión producida en una escultura junto al escudo central. Nótese la presencia de fisuras.

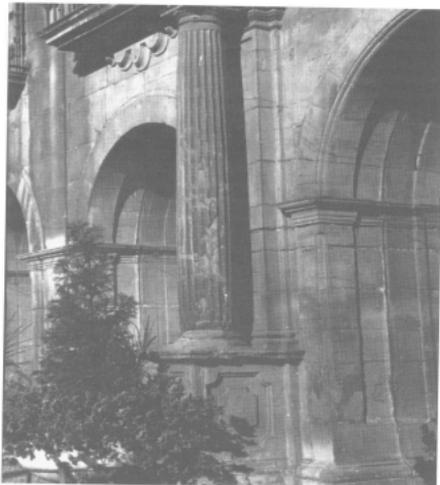
Fig.8. Descamaciones y desplazaciones en una columna de la entrada.

Las figuras son de tamaño variable, y algunas de ellas recorren gran parte del sillar, con serio riesgo de rotura. Estas discontinuidades constituyen grandes vías de acceso por las que penetra y circula el agua, principal agente meteórico de la alteración de las piedras (fig.7). El desarrollo de fisuras paralelas o subparalelas a la superficie de la piedra contribuye a la formación de escamas y placas, de espesor milimétrico a centimétrico, respectivamente, que, como ya se ha indicado, tienden a separarse y a desprenderse del substrato (exfoliación o desplazación) (Fig.8).

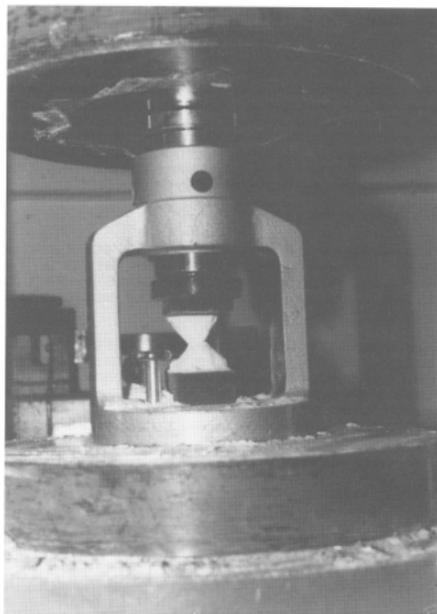
Foto 2. Ensayo de rotura de probeta a compresión.

Respecto a sus características mecánicas, ambos materiales presentan muy buenas resistencias a flexotracción y a compresión. La rotura de la primera se realiza sobre probetas prismáticas de 4x4x16 centímetros, y la rotura de la segunda se realiza mediante un dispositivo que aplicaba carga sobre una superficie de 4x4 centímetros (Fotos 2 y 3).

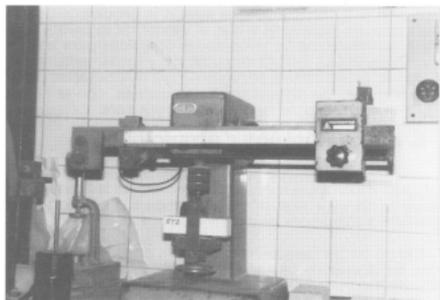
Foto 3. Ensayo de rotura de probeta a flexotracción.

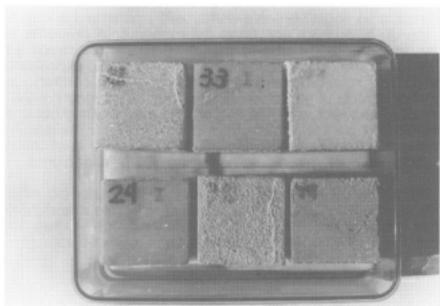
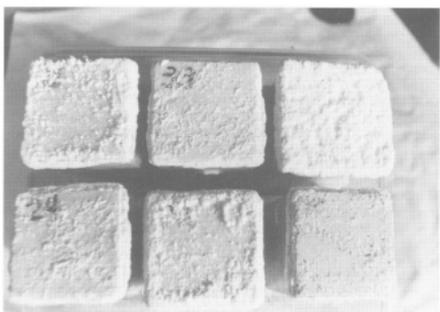
Fotos 4 y 5. Ensayo de cristalización de sales. Fases intermedias.

El ensayo de cristalización de sales por capilaridad tiene gran importancia. Se realiza mediante una disolución de cloruro sódico al diez por ciento. La probeta no entra en contacto directo con la solución, sino que esta última asciende a través de un papel de filtro. Como puede apreciarse en las fotografías adjuntas (fotos 4-7), y a pesar de la gran compacidad de ambos tipos de piedras ensayados, las sales van apareciendo en ambos materiales de forma gradual, según su porometría. Es interesante remarcar cómo unas fisuras superficiales preexistentes se bordean de precipitación de sales con mayor intensidad que la superficie sana.

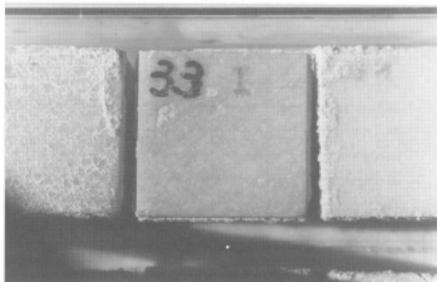
Foto 6. Detalle del estado de probeta de mármol tras ensayo de cristalización de sales.

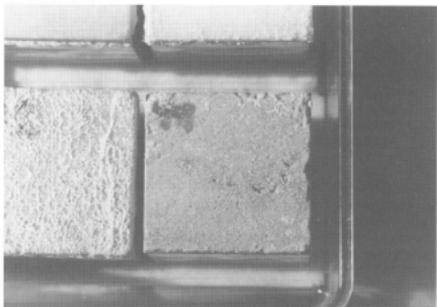
Foto 7. Detalle del estado de probeta de piedra caliza tras ensayo de cristalización de sales.

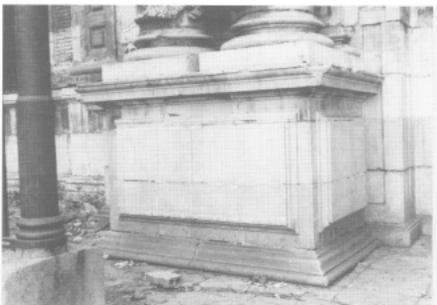
Foto 8. Detalle del basamento realizado en mármol. Los basamentos individuales de las columnas son de piedra caliza.

Se han realizado lecturas en sillares de los basamentos de las columnas. Estos basamentos generales son de mármol y las basas de las columnas son de piedra caliza (foto 8). La utilización de ultrasonidos en emisiones indirectas o de superficie y semidirectas o en ángulo, ha permitido concluir que, en los basamentos generales se han utilizado sillares de mármol, y no un aplacado de este material. En la figura 3 se exponen lecturas realizadas en ellos.

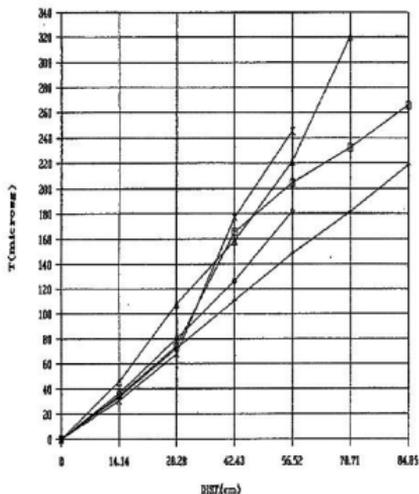
Figura 3. Lecturas de emisiones semidirectas o en ángulo realizadas en basamento de mármol.

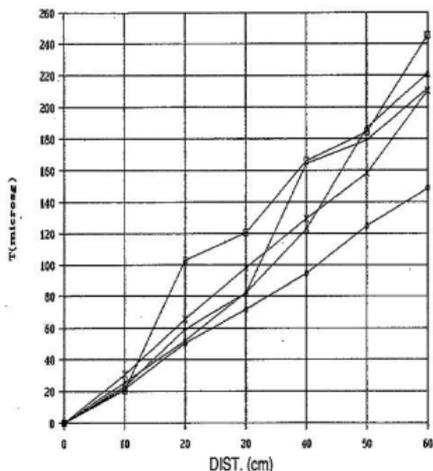
Figura 4. Lecturas de emisiones indirectas o de superficie realizadas en basamentos de columnas de piedra caliza.

En los sillares de piedra caliza, incluso en aquellos donde se apreciaban fisuras, se han realizado los mismos tipos de lectura, y es interesante el analizar las lecturas de las emisiones y la comparación entre ellas, como puede apreciarse en la figura 4.

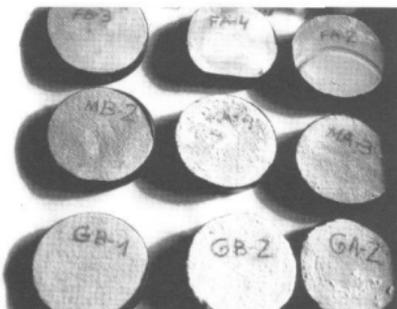
Fig. 2 a) Probetas después de ser tratadas con disolución salina.

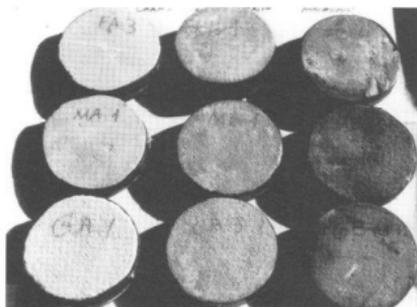
Fig. 2 a) Probetas después de ser tratadas con disolución de guano.

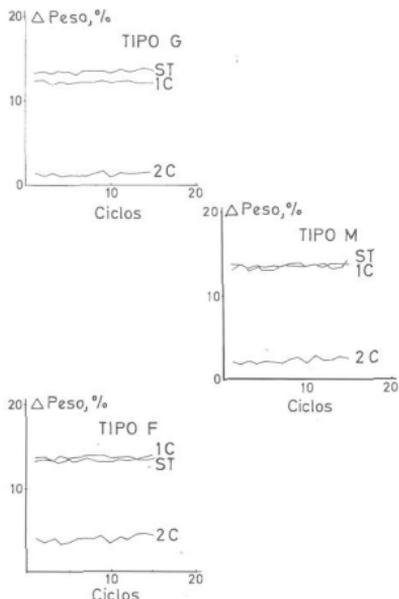
Fig. 1 % de aumento de peso, respecto al peso seco de las probetas al finalizar cada período de contacto con la disolución de sales. ST = sin tratamiento; 1c = tratamiento por la cara superior; 2c = tratamiento por las caras superior e inferior.

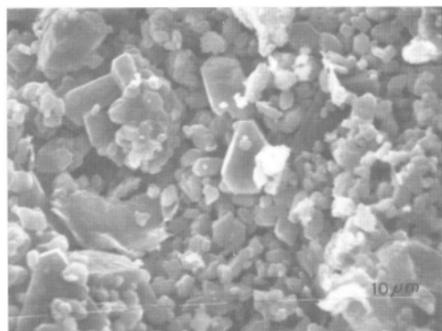
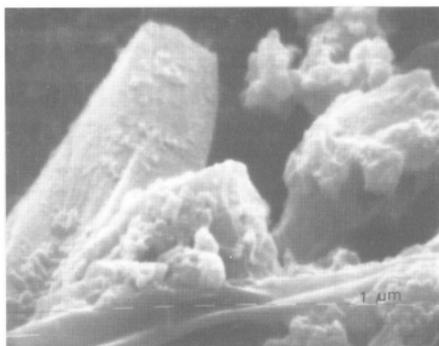
Fig. 3 Microfotografías SEM de cristales de sulfato de calcio en muestras tratadas por la cara superior con hidrófugo en disolución salina.

los poros que ocupan produciendo una rotura entre partículas que permite la salida hasta la superficie exterior, haciendo ineficaz el tratamiento. La microfotografía inferior de la fig.3, es de un corte perpendicular a la superficie tratada de la muestra, en el centro de la mitad inferior pueden verse cristalizaciones de sulfato de calcio inmediatamente antes de que las cristalizaciones pequeñas de la superficie, parte derecha de la imagen.

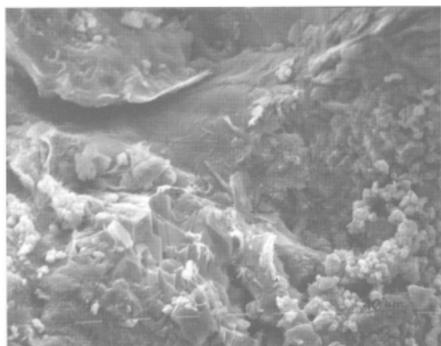
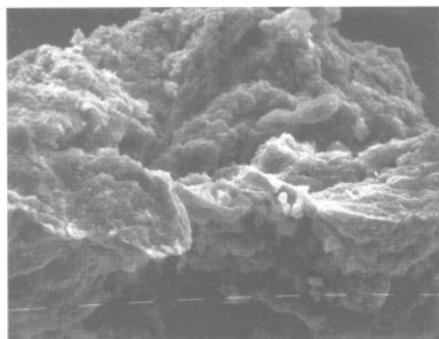
Fig. 4 Microfotografías SEM de cristales de sales cálcicas y sulfato cálcico de muestras tratadas por la cara superior con hidrófugo en disolución de guano.

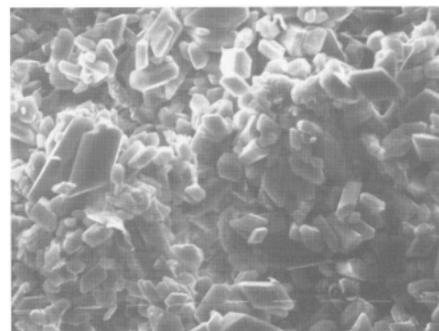
Fig. 5 Microfotografías SEM de muestras sin tratamiento de hidrófugo en disolución salina a) y en disolución de guano b).

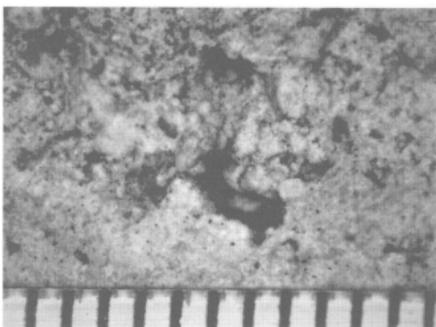
Fig.2. Observación por lupa binocular.

evaporación del agua es menor que la velocidad de migración hacia la superficie se observa la formación de concreciones y eflorescencias constituidas por una capa superficial de carbonatos y sales con textura sacaroidea recubierta con glomérulos y cristales de carbonatos, y con neoformaciones de microcristales en los huecos y en los poros concentrados en la superficie. A estas formaciones se le adjuntan variables cantidades de partículas de contaminación atmosférica. (fig.2).

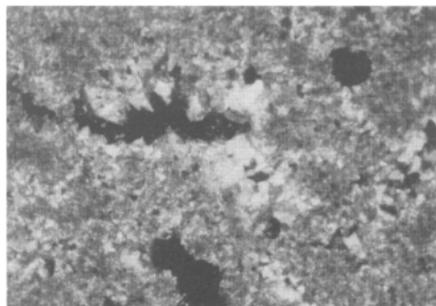
Fig.3. Observación en lámina delgada NC 40 x.

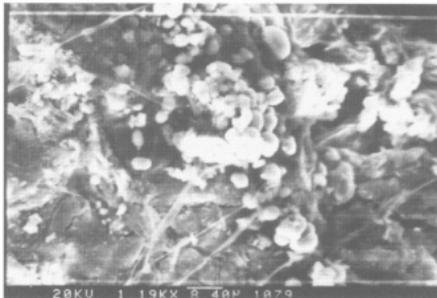
Fig.4. Observación por microscópio electrónico M.E.B.

Dentro de cada una de estas zonas aquéllas que se ven sometidas a la acción directa del agua, sobre todo por escorrentía, se denota una descarbonatación y descohesión del material, aumentando la porosidad abierta y el diámetro medio de sus poros a la vez que desaparece su desarrollo cristalino. (fig.4).

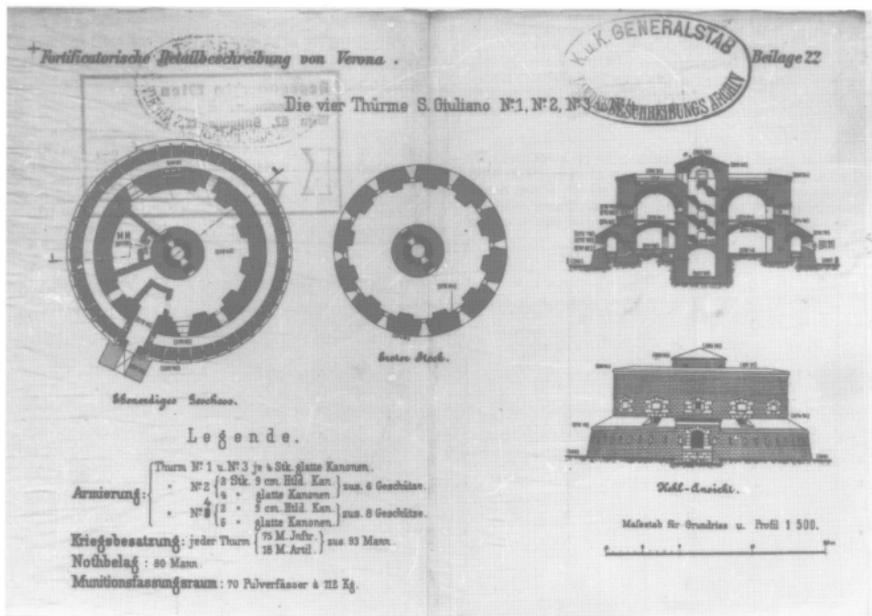
Fig. 5 - Maximilian towers, 1837-1842 (Kriegsarchiv, Vienna)

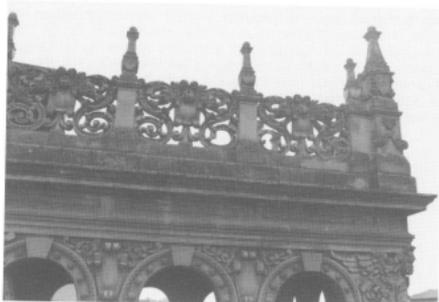
Fig. 1. Aspecto general que presenta la balaustrada del Torreón.

El Ilustre Colegio Notarial de Palma de Mallorca, se encuentra situado en la Calle Via Roma nº 4 de Palma de Mallorca, en un edificio construido con material calcáreo. La parte del torreón presenta en la actualidad un grave deterioro, fundamentalmente en la balaustrada de la terraza, con desprendimiento de bloques en algunas zonas (Fig.1).

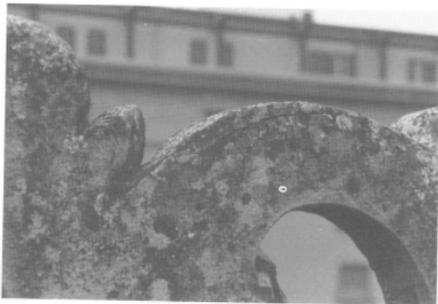
Fig.2. Aspecto de la crestería con musgos y líquenes, se observa también una fisuración en la parte central superior.

como sujeción de los adornos de la balaustrada con calzos de madera, enfoscados con cemento, grapas de hierro... etc unido a pequeñas roturas, son a primera vista los mayores deterioros que se observan (Fig.2).

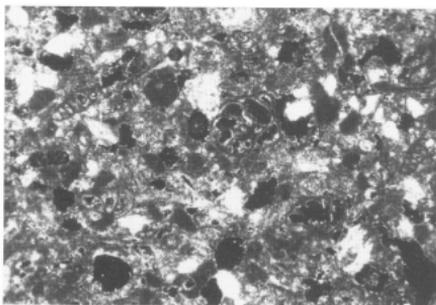
Fig. 3. Fotomicrografía de la Micrita fosilífera (Marés), ejemplar de gran porosidad. Nicoles cruzados, 10 aumentos.

Observadas estas rocas al microscopio, se aprecia que la roca de naturaleza calcítica está formada por restos de fósiles que están flotando en una masa de calcita micrítica, más o menos organizadas en pellets y a veces algo recristalizada en microesparita. Presenta numerosos poros y algunas veces intercomunicados entre sí en forma de geoda de 0,30 a 0,90 mm. Se reconocen asimismo algunos clastos de cuarzo de tamaño 0,09 a 0,15 mm. Petrográficamente las rocas del torreón, se pueden definir como MICRITAS FOSILIFERAS, este tipo petrológico corresponde a un sedimento playero, que localmente se define con el nombre de "Marés", aunque se debe de aclarar, que de este tipo de material existen muchas variedades petrológicas con la misma denominación local (Fig.3).

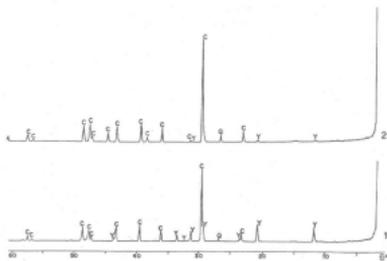
Fig. 4. Difractogramas. 1.- parte externa de la roca, 2.- parte interna. C= Calcita, Q= Cuarzo, Y= Yeso.

Como complemento del estudio por Microscopía Petrográfica se realiza este tipo de análisis, ya que determinados componentes mineralógicos secundarios o accesorios pueden no detectarse en la lámina delgada. Se han realizado dos difractogramas de la piedra carbonática, uno correspondiente a la parte externa de la misma, considerada como más alterada y pulverulenta (Difractograma 1), aunque no siempre se puede definir como costra de alteración, y otro de la parte interna, menos alterada (Difractograma 2) (Fig.4).

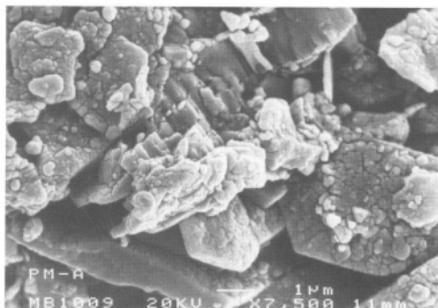
Fig. 5. Fotografía realizada en el Microscopio electrónico. Se pueden ver los cristales de carbonato con formas exagonales. 7500 aumentos.

En la Figura 5 se observa con nitidez la existencia de grandes cristales de carbonato con formas exagonales. Estos cristales aparecen recubiertos por cristales de yeso de menor tamaño, que se originan a expensas de los anteriores.

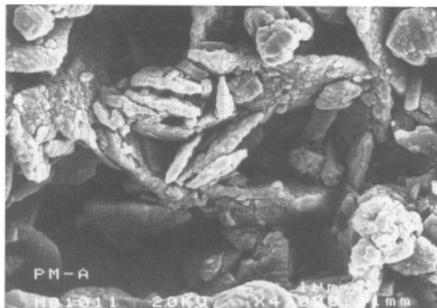
Fig. 6. Fotografía realizada en el Microscopio electrónico. Se observan los cristales lenticulares de yeso. 4.000 aumentos.

En la Figura 6 se identifican fácilmente los cristales lenticulares de yeso, sobre la base carbonatada.

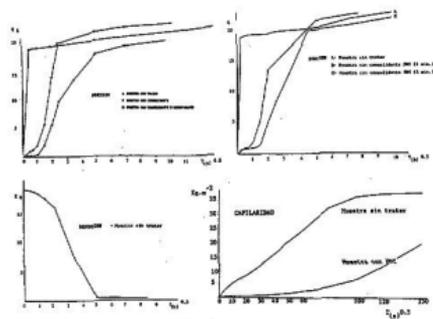
el que determinar la degradación de la roca.
Fig. 7. Cinética de hidratación

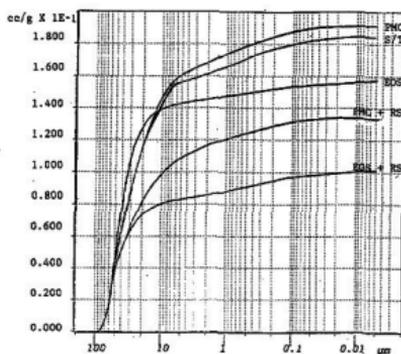
Fig.8. Volumen intruido con diferentes tratamientos.

El comportamiento de la porosidad ante el tratamiento de la roca por medio de distintos consolidantes e hidrofugantes puede apreciarse en la Tabla 3 y en la Fig. 8.

Los consolidantes utilizados han sido un éster orgánico de ácido silícico (EOS), y un poli-metil-metacrilato (PMC). El hidrofugante corresponde a una resina de silicona (RS). La forma de dar el tratamiento a las probetas de ensayo fue por empapamiento total de la superficie durante cinco minutos.

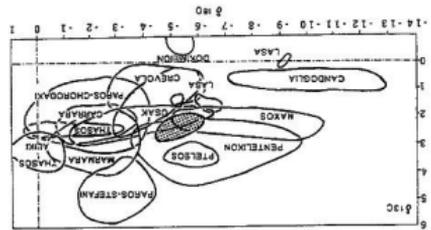
Figura 1 . Campo isotópico de los diferentes mármoles blancos de la Cuenca Mediterránea, con especial señalización de la zona relativa al mármol blanco de Macael (zona punteada), definido sobre la base de datos inéditos de V.

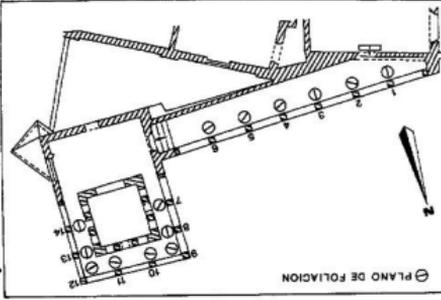
Figura 3. Dirección del plano de foliación en los fustes cilíndricos de mármol Blanco Macael, en el Peñador Alto de la Reina.

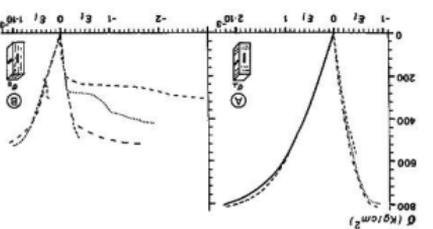
Figura 2. Curvas esfuerzo-deformación para siete muestras prismáticas de mármol Blanco Macael.

Las curvas de esfuerzo-deformación longitudinal y transversal, para esfuerzos aplicados perpendicularmente al plano de foliación (Fig. 2/A) presentan un comportamiento prácticamente elástico del mármol por debajo de los 280 Kg/cm².

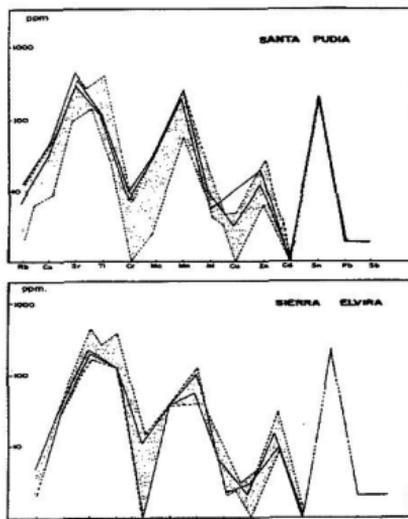
Figura 1. Diagramas de enriquecimiento de elementos traza (EDTE) para varias muestras del Conjunto Catedralicio (punteado: límites establecidos para la correspondiente cantera).

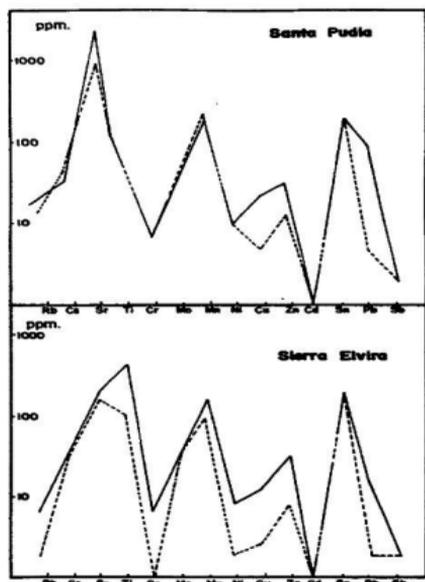
Figura 2. Diagramas de enriquecimiento de elementos traza para muestras alteradas () e inalteradas ().

Como ya ha sido comentado, resulta de importancia el estudio de la variación experimentada en la composición microquímica en las muestras del edificio, para ello, se analizaron una serie de muestras alteradas del monumento correspondientes a los dos litotipos predominantes (Santa Pudia y Sierra Elvira). En la Figura 2 aparecen superpuestos los diagramas de enriquecimiento de elementos traza de muestras alteradas y sin alterar para los dos litotipos mayoritariamente empleados en la Catedral de Granada.

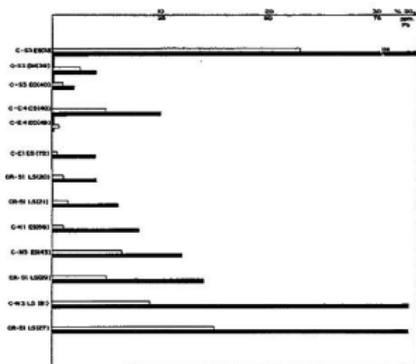
Figura 3. Contenido de sulfatos y plomo para varias muestras del Conjunto Catedralicio.

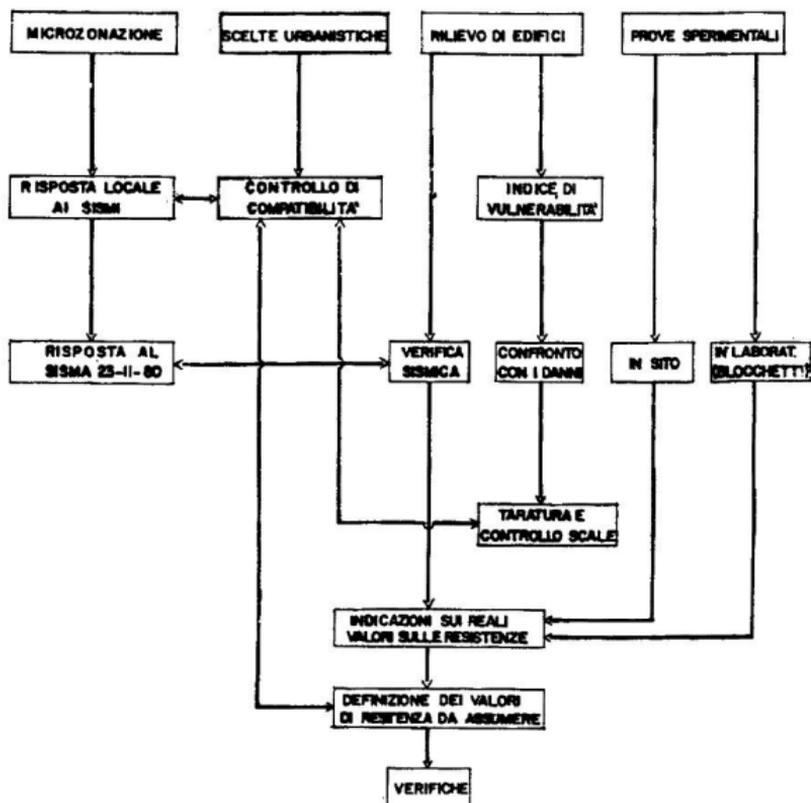
Fig.1. Methodological Scheme

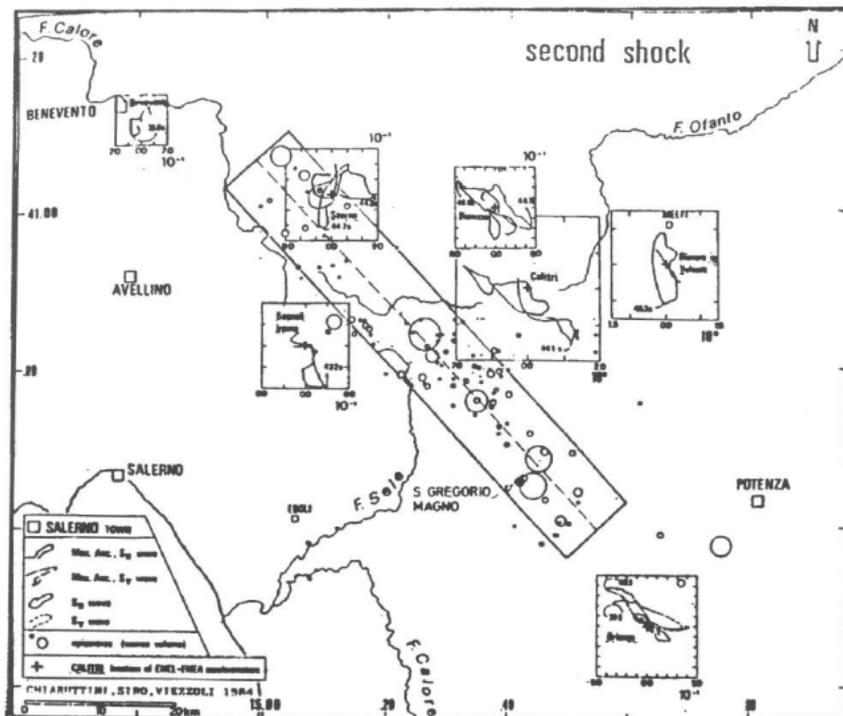
Fig.2. Microzoning

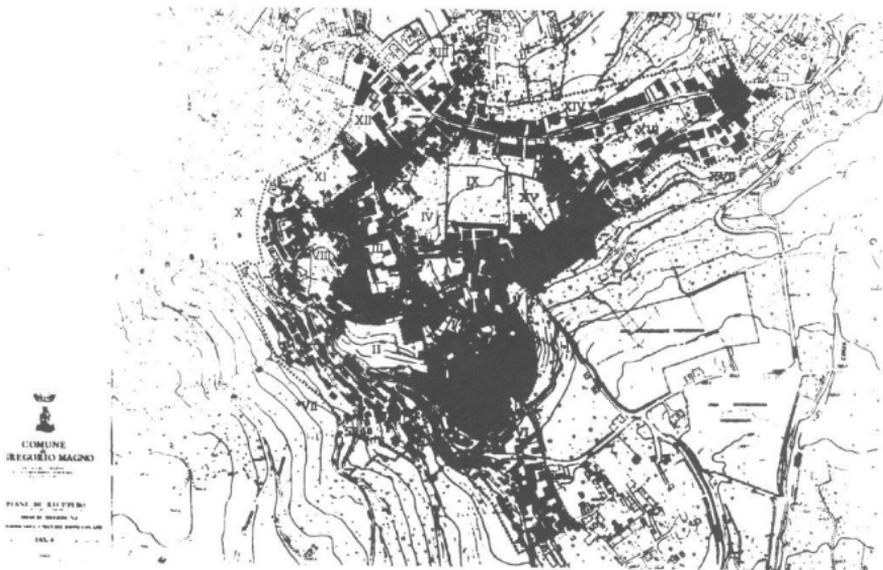
Fig.4. Damage survey

On the basis of these criteria a survey of the whole town was carried out so as to draw up a damage map (Fig. Nr. 4).

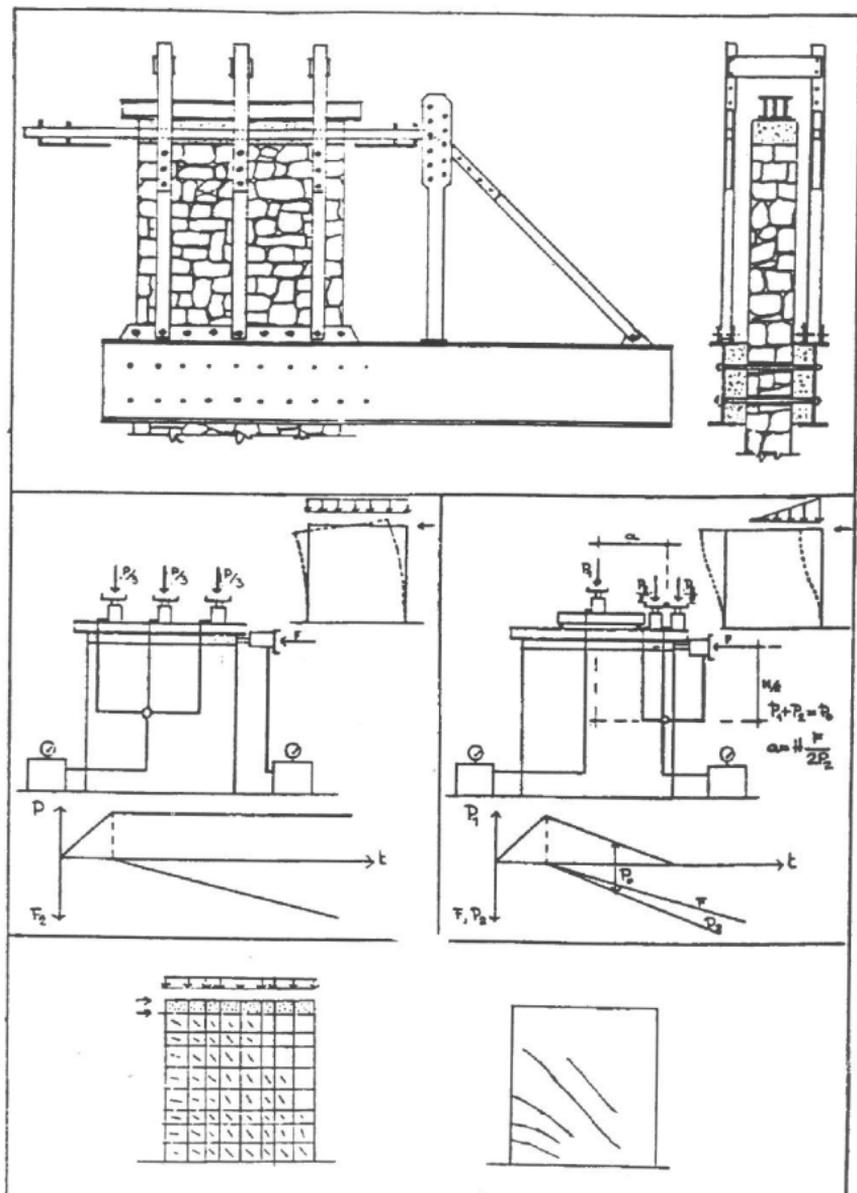
Fig.5. Device for test on masonry "in situ"

Together with above surveys, experimental tests were carried out in situ on masonry panels of different topologies, 2 meters wide and 3 meters high, cut on site and kept on their foundations (Fig. Nr. 5).

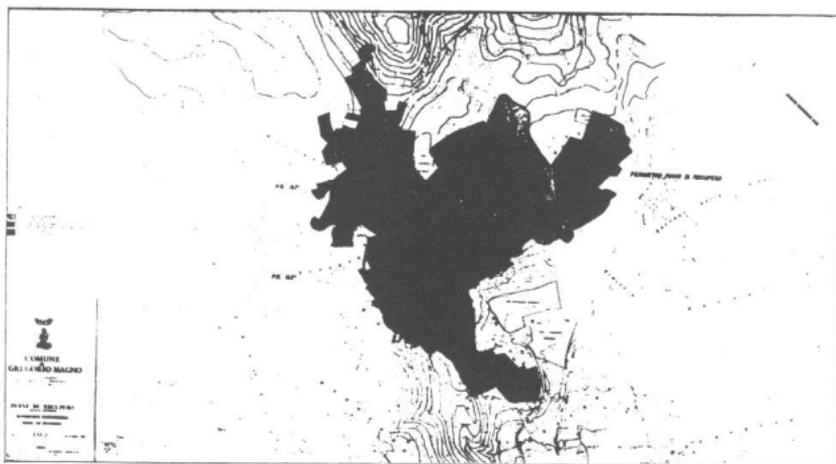
Fig.6. Recovery Plans

These surveys, which we have here synthetically described, allowed us to estimate the level of degradation of the buildings and their actual response to earthquake. Together with the historical, social-economic and cultural surveys, they made it possible for us to draw up San Gregorio Magno Recovery Plans; the whole town was divided into three parts, each of which had its Recovery Plan different from the others (Fig. Nr. 6).

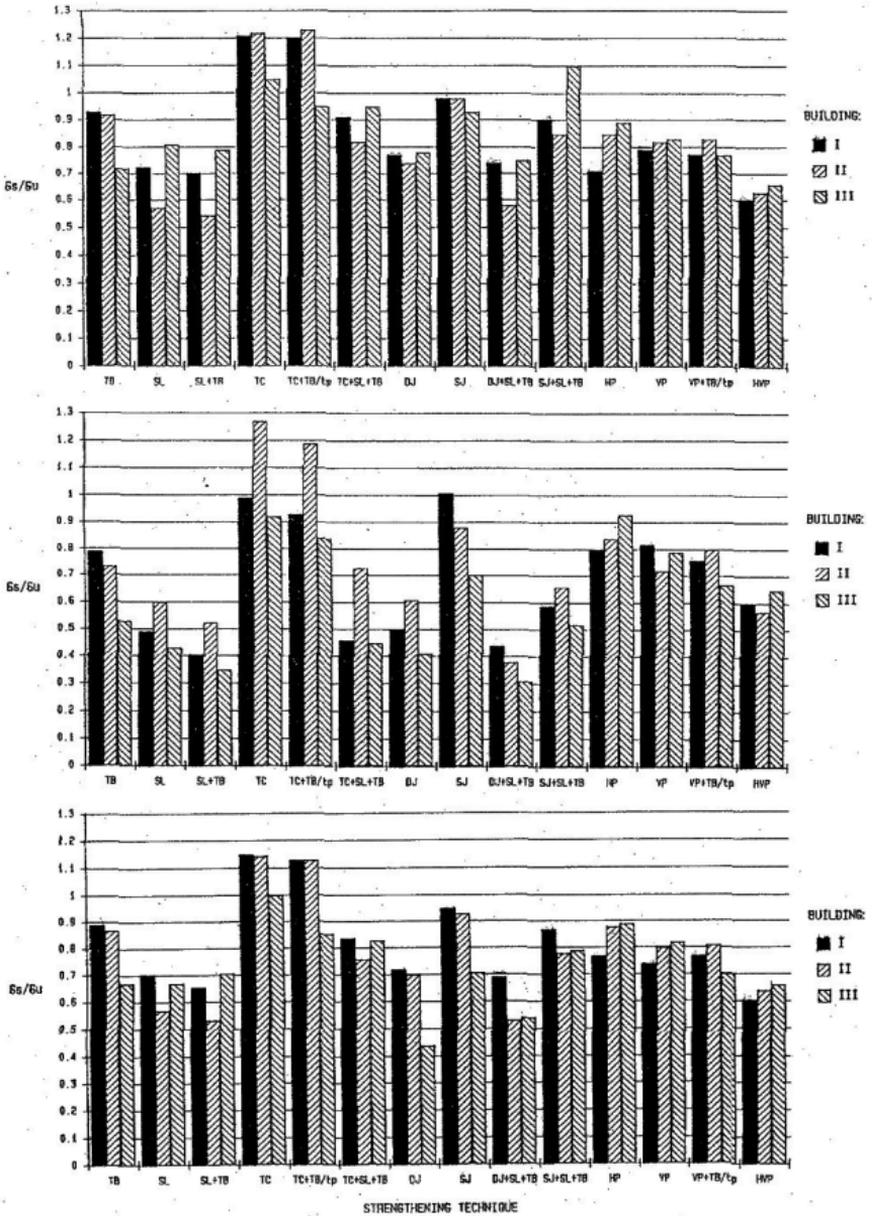
Fig1.- Average ratio of the maximum masonry principal tensile stress in the strengthened building to the corresponding value in the unstrengthened, in the ground storey walls: a) parallel to; b) normal to; and c) regardless of direction of seismic loading.

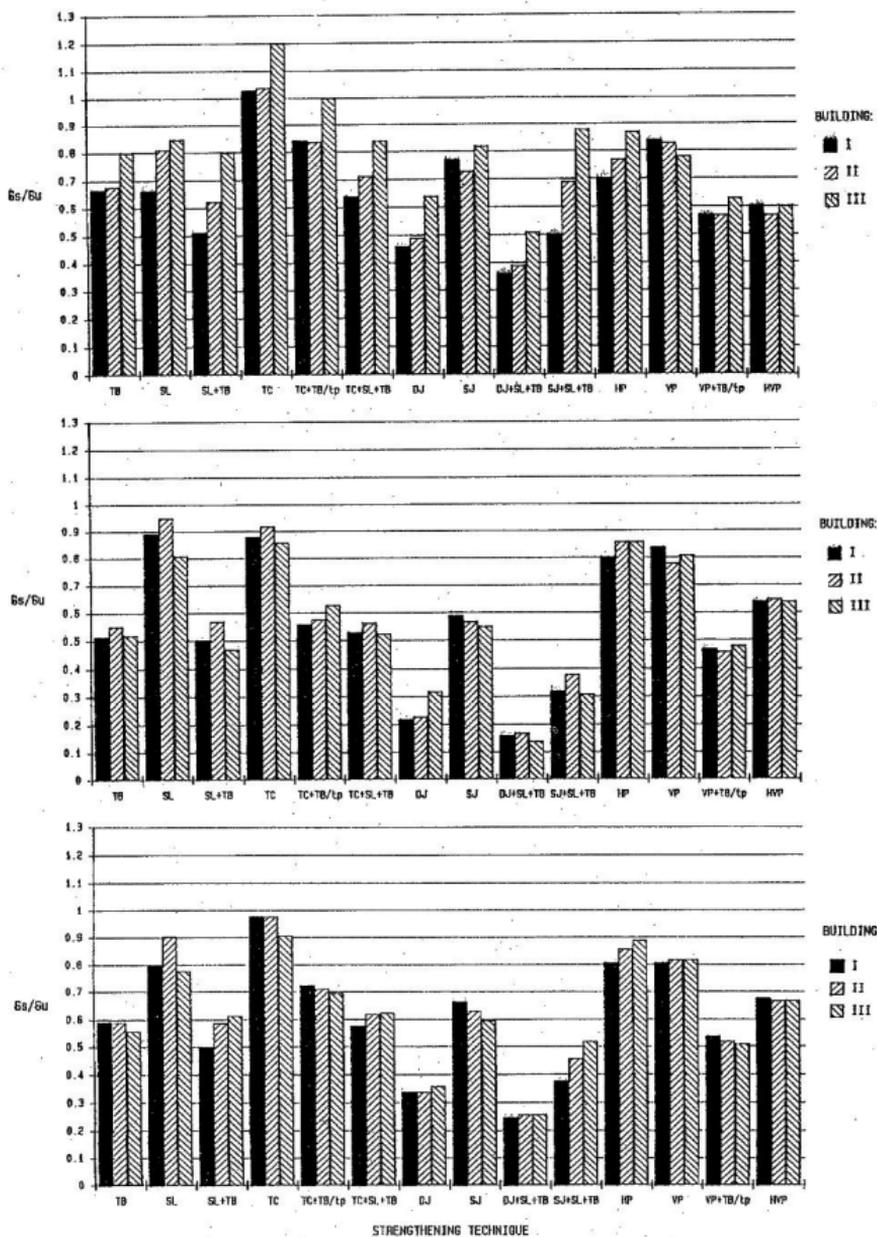
Fig 2.- Average ratio of the maximum masonry principal tensile stress in the strengthened building to the corresponding value in the unstrengthened, in the 2nd storey walls: a) parallel to; b) normal to; and c) regardless of direction of seismic loading.

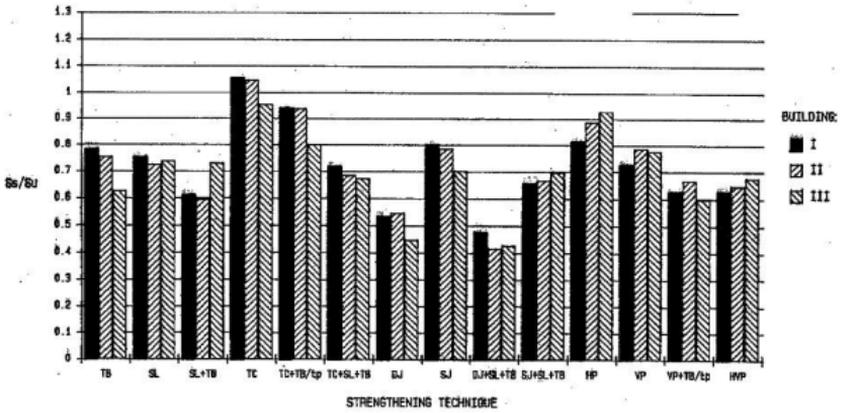
Fig3.- Average ratio of the maximum masonry principal tensile stress in the strengthened building to the corresponding value in the unstrengthened, over the entire building and regardless of direction of seismic loading.

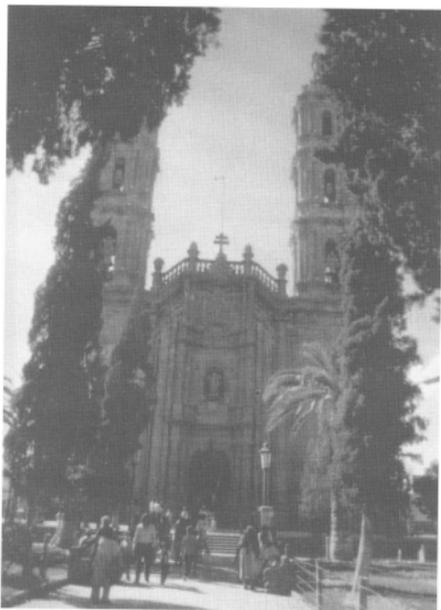
La fachada del Santuario de Guadalupe en San Luis Potosí se caracteriza por la esbeltez de sus torres, típica de la arquitectura de las regiones asísmicas del norte de México, y que contrasta con la volumetría sólida y pesada, apta para contrarrestar la fuerza sísmica, de la fachada de Santo Domingo en Oaxaca. (Fotos: 1986 y 1989).

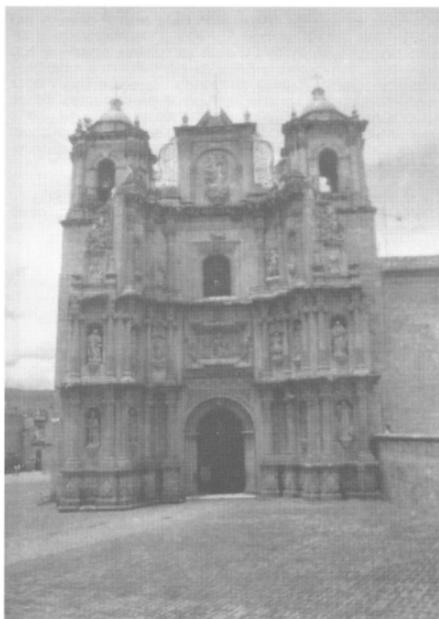
La fachada de la Basílica de la Soledad en Oaxaca cumple una doble función estética-estructural funcionando como contrafuerte de refuerzo de la nave principal. (Fotos: 1989).

Así, siempre en Oaxaca una solución estructural de gran interés es aquella de la basílica de Nuestra Señora de la Soledad en la que la fachada es en sí misma un sólido contrafuerte, colocado con el fin de contrarrestar los

empujes paralelos a la nave principal que podrían surgir en el momento en que la dirección de la fuerza sísmica coincidiera con la dirección de aquella.

Pero para equilibrar los esfuerzos en el caso que éstos fuesen perpendiculares a la nave, en la fachada lateral fueron colocados, en un primer momento, dos masivos contrafuertes, a los que, posteriormente, fueron aplicados posteriores refuerzos -siempre contrafuertes- para no tener mayor duda de que la basílica resistiría en el tiempo. Gracias a ello sigue siendo una de las pocas iglesias oaxaqueñas que no han sido dañadas gravemente con los fenómenos sísmicos (10).

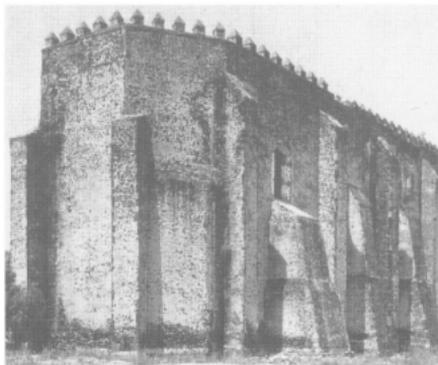
La fachada principal de la iglesia de Acolman presenta un contrafuerte que sigue la dirección de las nervaduras de la bóveda. En la fachada lateral y en el ábside se observan diferentes fases de consolidación antisísmica. (Fotos:1988).

En la fachada lateral del convento agustino de Acolman es posible observar una serie de contrafuertes distribuidos en posición irregular cuyos intervalos y tamaño son producto de diferentes etapas de reconstrucción.

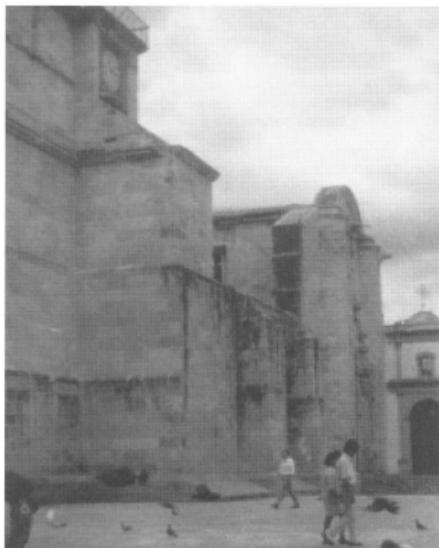
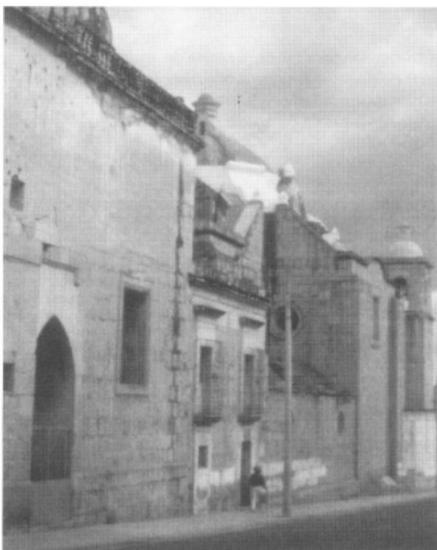
Reutilización de contrafuertes. En el costado de la Catedral de Oaxaca se emplean como muros divisorios de las capillas laterales mientras que en San Felipe Neri, los espacios libres, han sido aprovechados para alojar otras construcciones. (Fotos: 1990).

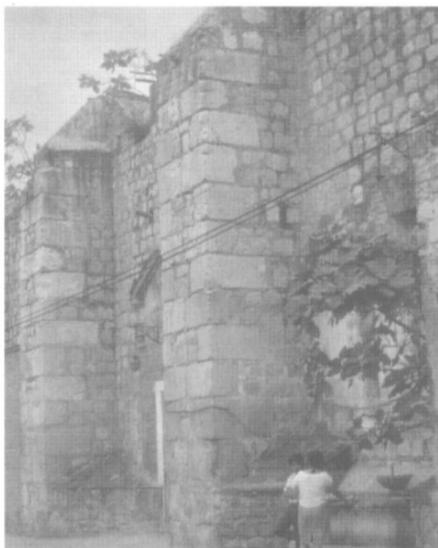
Detalle de refuerzos tradicionales de mampostería característicos de las zonas sísmicas del sur del país. A la derecha un detalle de las diferentes etapas constructivas de los contrafuertes laterales de la Basílica de la Soledad en Oaxaca. (Fotos: 1990).

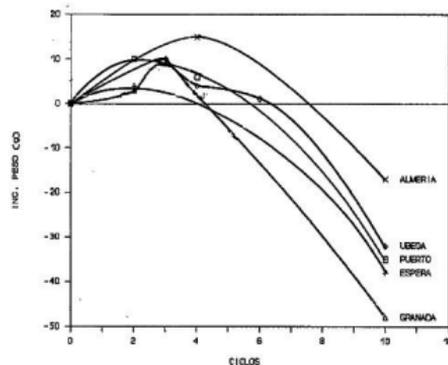
Figura 1. Evolución de peso de las probetas sin tratar sometidas al ensayo de cristalización de sales.

duce en toda la superficie de las probetas, pero concluye en alteraciones de morfología diferente según el tipo de piedra. Las probetas del **Puerto de Santa María, Ubeda y Granada** experimentan la caída de partículas en toda la superficie, quedando redondeadas las aristas y los vértices, mientras que las de **Espera y Almería**, más heterogéneas en su estructura física (porosidad), se alteran irregularmente y el desprendimiento de material se concentra en ciertos puntos donde se forman huecos, manteniéndose en muchos casos las aristas y vértices. Esta pérdida de material se pone de manifiesto en la pérdida de peso que experimentan las probetas, como se recoge en la Figura 1.

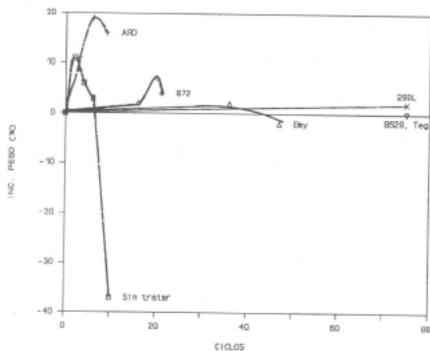
Figura 2. Evolución de peso de las probetas de Puerto de Santa María tratadas y sometidas al ensayo de cristalización de sales.

Los tratamientos hidrófugos, al disminuir en general la entrada de agua en la piedra, mejoran la respuesta frente a los agentes de alteración. Las probetas tratadas resisten mayor número de ciclos sin alterarse, llegando en muchas ocasiones al final del ensayo (75 ciclos) sin ningún deterioro. Este hecho puede observarse en la Figura 2, donde aparecen las curvas de evolución de peso de las probetas del Puerto de Santa María.

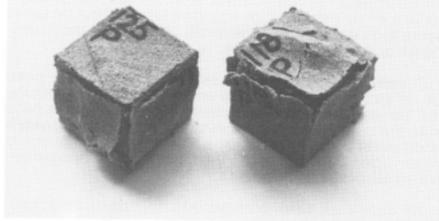
Figura 3. Disyunción de placas en probetas tratadas con productos acrílicos

Los productos acrílicos presentan un comportamiento muy característico. Dado que su efecto hidrófugo disminuye tras un contacto prolongado con el agua, después de un número más o menos breve (según el tipo de piedra) de ciclos, a lo largo de los cuales el peso de las probetas no varía, estas comienzan a absorber la solución, experimentando considerables incrementos de peso y progresando la alteración rápidamente. El tipo de alteración es siempre el mismo, con desprendimiento de placas de espesor variable que dejan al descubierto una nueva superficie arenizada. Esta alteración es típica de tratamientos con baja penetración, ya que las sales se acumulan tras la capa hidrofugada, donde se produce la evaporación del agua. Su posterior hidratación en la siguiente etapa de inmersión provoca el debilitamiento de esa zona y, por último, la pérdida de las placas así formadas. En la Figura 3 se recoge esta alteración en una probeta de Ubeda. Todas las probetas tratadas con Paraloid B72, que no ha impregnado en su

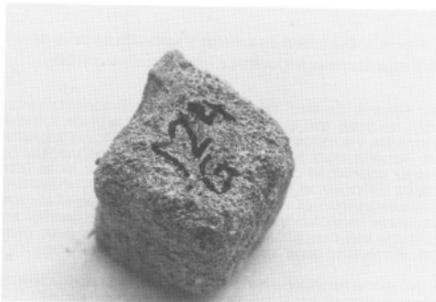
Figura 4. Arenización en probetas de Granada tratadas con 290 L

Los hidrófugos de silicona ofrecen una protección claramente superior y resisten bastante bien el ensayo. Algunas de las probetas tratadas con ellos sí sufren deterioro, que comienza con la caída de algunos fragmentos y continúa con el desprendimiento de granos de la superficie que así queda expuesta. El producto que confiere una mejor resistencia es Tegosivin HL-100, mientras que 290 L apenas protege las probetas de Granada y Almería (Figura 4). Las características hidrófugas de los tratamientos, en aquellas probetas que permanecen sin alterar, no se han perdido, manteniéndose valores bajos de la absorción de agua, tanto superficial como globalmente.

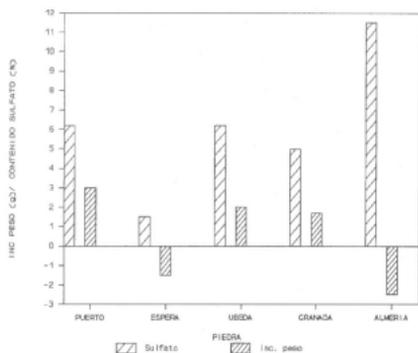
Figura 5. Contenido de sulfatos y variación de peso de las probetas sin tratar expuestas a una atmósfera con SO_2

En la Figura 5 se recoge el contenido de sulfatos de las probetas junto con el incremento de peso que experimentan.

Existe una cierta correspondencia entre el contenido de sulfatos y el incremento de peso, excepto en las muestras

de Almería. Tanto el contenido en sulfatos como la variación de peso son el resultado del balance entre sulfatos formados y sulfatos eliminados por disolución. En la piedra de Almería, muy porosa y con carbonato magnésico, la mayor solubilidad del sulfato magnésico hace que las pérdidas de material por disolución sean mucho mayores, pero estas mismas características permiten que el ataque progrese en profundidad; de esta forma, los contenidos en sulfatos son muy altos, pero las ganancias de peso muy bajas o incluso negativas.

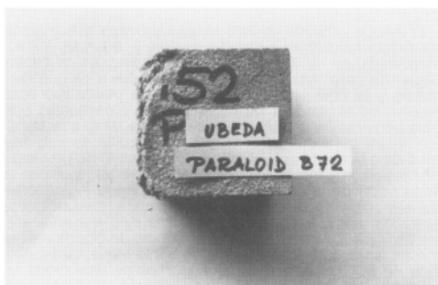
Figura 6. Efecto perjudicial de los productos acrílicos en probetas de Ubeda

Las probetas tratadas con los productos acrílicos no sufren en este ensayo una alteración tan generalizada y característica como en el anterior. En algunos casos el tratamiento tiene un efecto perjudicial, como es el caso de las probetas de Ubeda (Figura 6), donde las alteraciones que aparecen son más graves que en las probetas sin tratar, mientras que en otros sí se muestra un efecto protector. Sin embargo, las propiedades hidrófugas de las probetas casi desaparecen tras el ensayo, absorbiendo cantidades considerables de agua. Esto puede explicarse por la degradación del producto, muy fácil en el caso de Paraloid B72, cuya penetración en todas las piedras es siempre inferior a un centímetro.

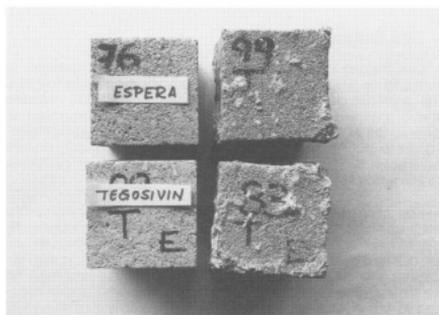
Figura 7. Bajo efecto protector del hidrófugo de silicona Tegosivin HL 100

Entre los hidrófugos de silicona pueden destacarse dos productos; por una parte, BS 28 como el que mayor protección ha dado a todos los tipos de probetas, y por otra Tegosivin HL 100, que ha provocado la aparición de alteraciones considerables, fisuraciones, disyunciones y eflorescencias, en la mayoría de los tipos de piedra. En la Figura 7 aparecen probetas tratadas con este producto. Con los otros dos tratamientos los resultados son intermedios. En todas las probetas tratadas con los hidrófugos de silicona se mantiene la hidrofugación a nivel global, con valores de absorción de agua similares a los de las probetas inalteradas, aunque la hidrofugación superficial disminuye considerablemente, probablemente a causa de la degradación del producto en dicha superficie.

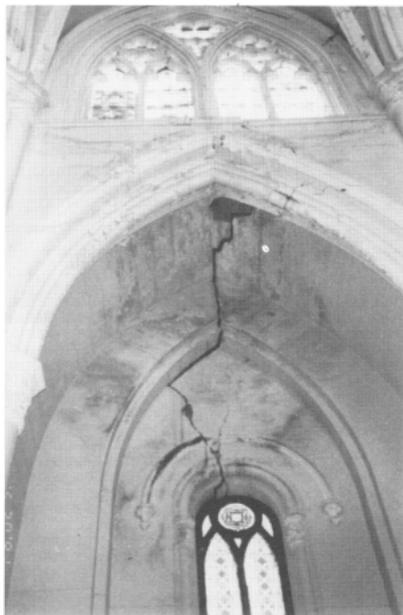
Fisura en el muro de fábrica.

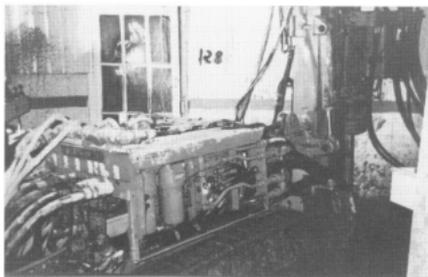
Máquina de inyección y perforación

El "Jet-Grouting" es una técnica de mejora de suelos por mezclado "in situ" de sus partículas con una lechada de cemento, inyectada a alta presión. Para ello se utiliza un equipo de bombas que impulsan la mezcla de inyección a través del varillaje de una sonda perforadora. Esta inyección se efectúa mediante toberas que lanzan chorros horizontales de mezcla contra el terreno circundante rompiendo su estructura y produciendo el mezclado de sus partículas con la lechada de cemento inyectada. De esta manera, se obtiene en cada punto tratado, una columna de suelo-cemento, cuyas dimensiones y resistencia pueden variarse entre ciertos límites.

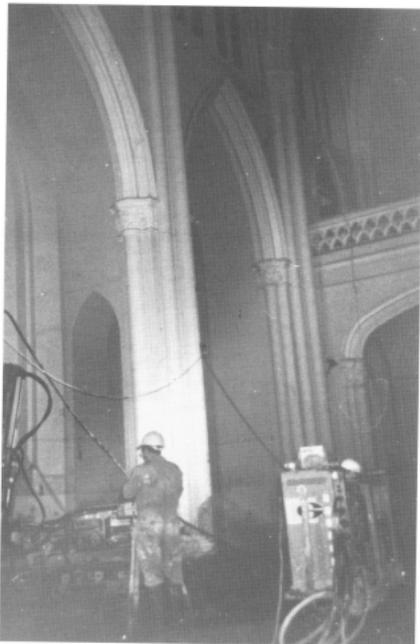
Perforación en zona de pilares

Por otro lado, bajo las zapatas de los pilares sobre los que se apoyan los arcos principales de la Iglesia, se hacen cinco columnas, cuatro verticales y una inclinada 10°. En correspondencia con cada uno de los cuatro pilares que sostienen la planta del coro, se ejecutan dos columnas, una vertical y otra inclinada 10°, y debajo de cada uno de los cuatro pilares del campanario, se realizan ocho columnas verticales. Las inclinadas se hacen así para lograr un mejor comportamiento frente a los esfuerzos horizontales transmitidos por los arcos y para mejorar el terreno bajo el centro del pilar.

Del mismo modo, en coincidencia con cada uno de los pilares situados detrás del altar, se colocan dos columnas de 13 m de longitud, emboquillados contra los mismos e inclinados 10°. Además, bajo el centro de cada uno de los tramos de muro ubicados entre pilares, se hace una columna de las mismas características que las anteriores y situadas de manera tal que la disposición de conjunto sea al tresbolillo.

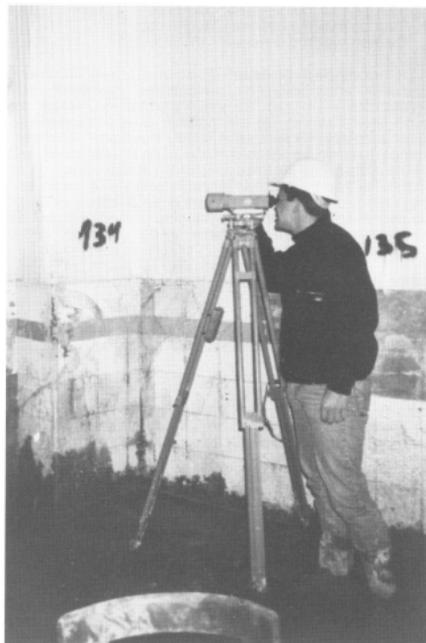
Medida con nivel de precisión

Además de lo anterior, se ha llevado a cabo un control de asentamientos simultáneamente con la ejecución de cada una de las columnas, variándose la presión e, inclusive, interrumpiéndose la inyección cuando los movimientos registrados han sido importantes.

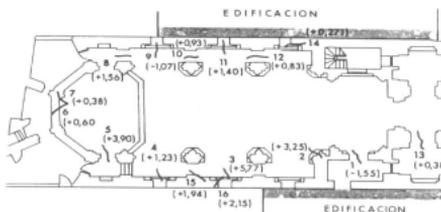
MOVIMIENTOS DE FISURAS (VALORES EN mm.)

ORIGEN (ANTES DEL RECALCE) = 29-1-91

Como consecuencia de los trabajos de recalce, en términos generales, el edificio ha sufrido un descenso en el costado derecho y un ascenso en el costado izquierdo y en la parte anterior. En el costado derecho, los descensos han oscilado entre 2,5 y 7 mm., en el costado izquierdo, los ascensos han oscilado entre 1 y 9 mm. y en la parte anterior entre 2 y 15 mm. a su vez, los asentamientos diferenciales máximos han oscilado entre 1,1 y 1,6 cm., dando lugar a distorsiones angulares variables entre 1/300 y 1/500, lo cual explicaría los movimientos registrados en las fisuras existentes y la aparición de otras nuevas.

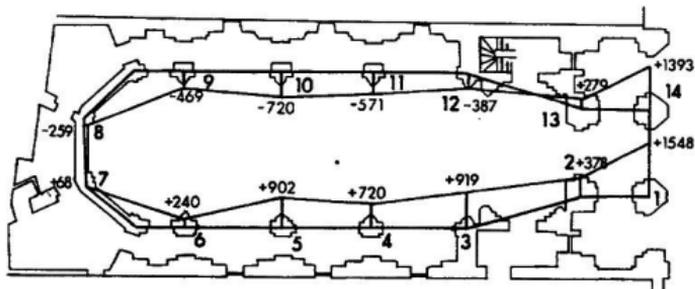
NIVELACION RESPECTO DE UN PUNTO FIJO SITUADO EN FACHADA DEL EDIFICIO DE ENFRETE (CIMENTACION POR PILOTES)

ORIGEN - 29-1 (ANTES DEL RECALCE)

FINAL - 11-6 - (DESPUES DEL RECALCE)

NOTA: LOS VALORES INDICADOS ESTAN EN 1/100mm
