CONGRESO INTERNACIONAL REHABILITACION DEL PATRIMONIO ARQUITECTONICO Y EDIFICACION

PONENCIAS
TOMO I

ANALISIS Y DIAGNOSTICO DE DAÑOS EN LA IGLESIA DE SAN AGUSTIN DE VALENCIA

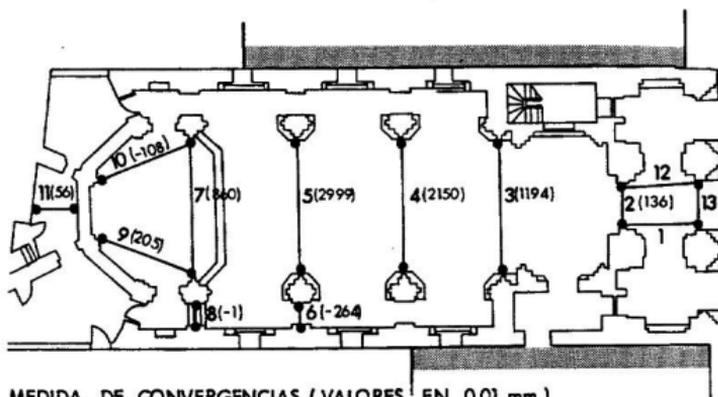
MEDIDA DE CONVERGENCIAS (VALORES EN 0,01 mm)

ORIGEN (ANTES DEL RECALCE) = 29-1-91

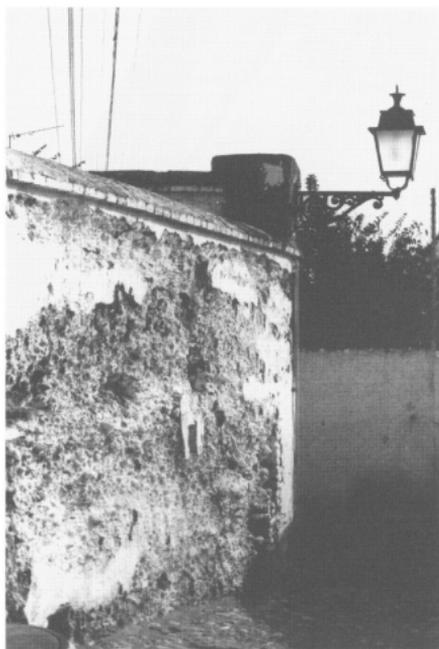
FIG. 2: TAPIAL MONOLITICO

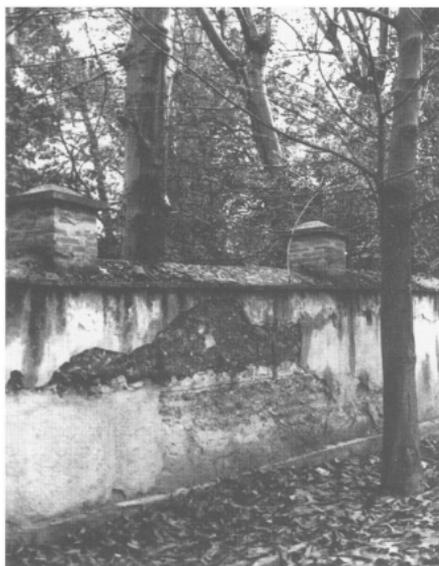
FIG. 3: TAPIAL CON VERDUGADAS

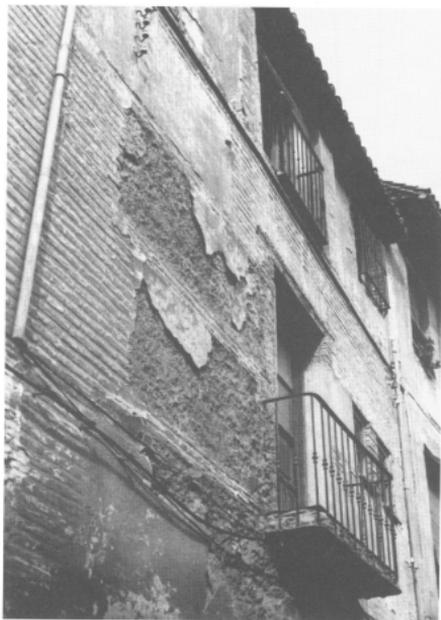
FIG. 4: CAJONES DE TAPIAL.

La casa tradicional granadina utiliza la jarcia para rellenar los cajones que aparecen en los muros. La estructura principal del edificio la constituyen unos machones de ladrillo conectados horizontalmente con verdugadas de este mismo material (Fig. 4).

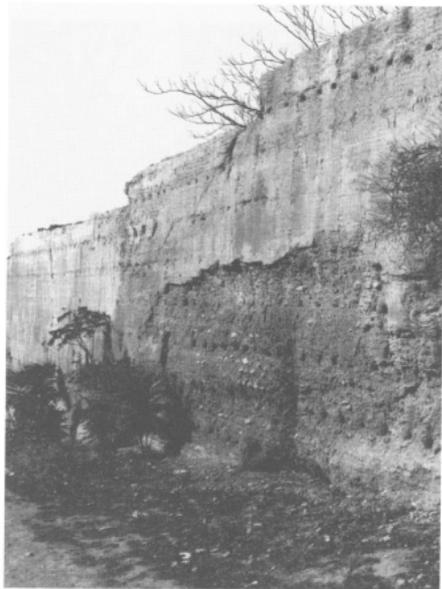
FIG. 5: TAPIAL CALICASTRODO

En la construcción de las murallas se utiliza el sistema del tapial calcastrado, que consiste en carear la tapia con mortero de cal. Esta operación se realiza por el interior de los encofrados y simultáneamente al proceso de apisonado de las tierras. Con este procedimiento conseguimos revestir el muro y protegerlo en parte de la erosión ambiental (Fig. 5).

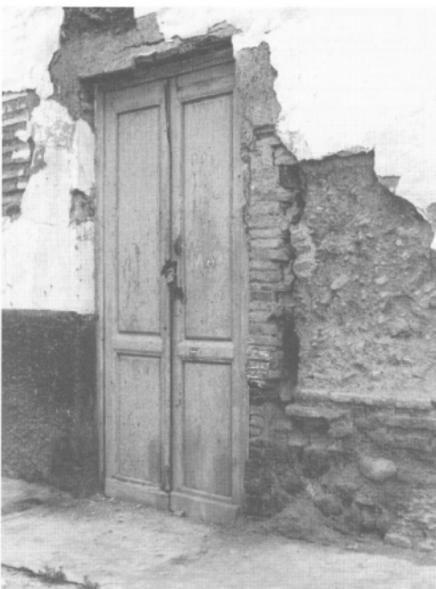
FIG. 6: PATOLOGÍAS EN MUROS

Son muchas las causas que producen la degradación y desprendimiento de los revestimientos (Fig. 6). El problema se debe a la ya comentada falta de adherencia entre la superficie del tapial y la capa del revestimiento. A esto habría que añadir el ataque del agua, que al penetrar entre el muro y su revestimiento favorece el desprendimiento de éste.

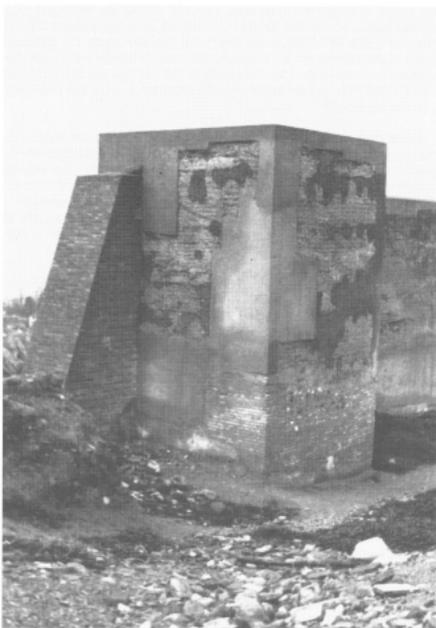
FIG. 7: RESTAURACION DE TORREON

En el Cerro de San Miguel encontramos un tramo de muralla y un torreón, restaurados con un revoco muy fino en las zonas más degradadas (Fig. 7). Recientemente la intervención en la Cerca de Don Gonzalo ha consistido en un revestimiento continuo con revoco simulando las texturas del tapial.

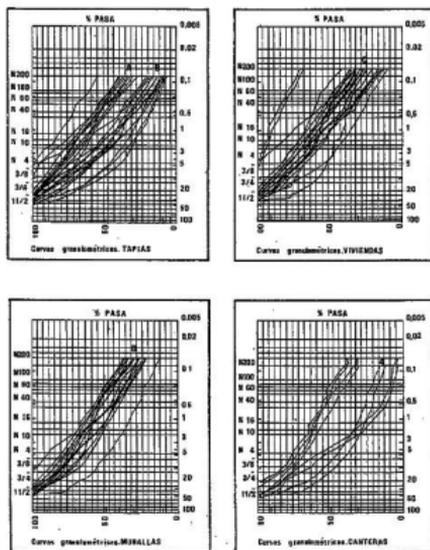
FIG. 8: CURVAS GRANULOMETRICAS

En la discusión del análisis granulométrico, ha sido necesario agrupar las curvas según la procedencia de las extracciones y el estudio de las mismas a través de husos. En primera instancia y en base al análisis de los parámetros que se muestran en la gráfica adjunta (Fig. 8), se deduce que existe una cierta selección del material de cantera cuando pasa a ser utilizado en la ejecución del tapial, siendo más significativa en el caso de las murallas. En todas las muestras el tamaño máximo no supera los 40 mm., por lo que posiblemente, en algunos casos, se debió proceder a un cribado para eliminar los gruesos.

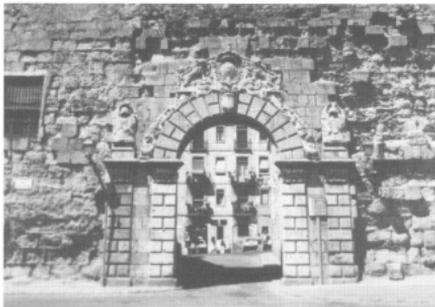
Figura 2. Portal de Sant Antoni. El distinto aspecto entre el Portal y los sillares del muro se debe a las diferentes litologías de construcción.

del tramo provocan unos efectos de luces y sombras característicos de este sector y de evidente estética (figura 2).

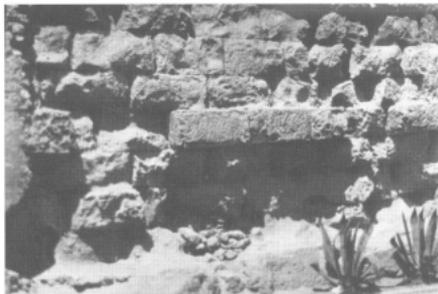
Figura 3. Estado actual de los sillares del tramo de muralla estudiado. Junto a unos pocos elementos apenas degradados, se encuentran otros cuya superficie ha retrocedido cerca de 50 cm.

Los sedimentos miocenos de alrededor de Tarragona, igual que los tramos romanos de la muralla, están formados por diversas litologías (1, 2) que presentan distintos grados de metasomatismo. Veremos que este aspecto es muy importante frente a la velocidad del proceso de degradación, y puede apreciarse perfectamente en los distintos estados de conservación de los sillares de la muralla (figura 3).

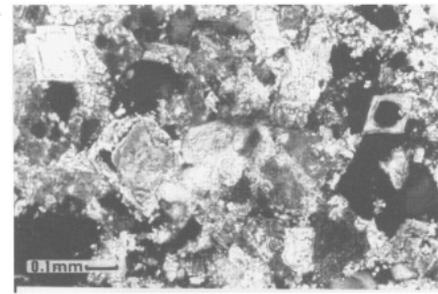
Figura 4. Fotomicrografía de una lámina delgada de la roca estudiada.

El estudio de láminas delgadas con el microscopio de polarización pone de manifiesto la presencia de cristales eudrícos de ankerita y la recristalización de calcita de las cavidades de los fósiles (figura 4). En algunas de las muestras estudiadas aparece también feldespato potásico y óxidos de hierro (hematites) como aporte detrítico minoritario, y arcillas formando parte de la matriz de la roca.

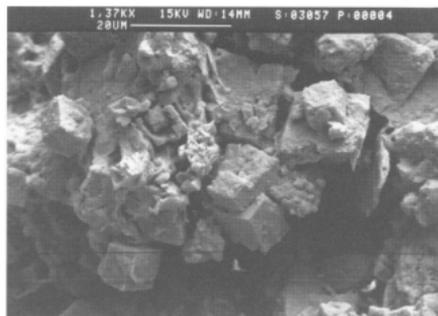
Figura 5. a)-b) Imagen SEM de una fractura de la roca. Se aprecian los cristales romboédricos de ankerita, cuya cristalización ha dejado los espacios intergranulares abiertos.

Este modelo de transporte del NaCl se ve corroborado por las observaciones y análisis realizados mediante microscopía electrónica. En las fracturas frescas de la roca se aprecian los cristales euédricos de ankerita, entre los cuales queda abierto el espacio intergranular (figura 5). En zonas cercanas a la superficie, observamos que los granos aparecen recubiertos por una capa de NaCl, cuyo análisis elemental se muestra en la figura 6. En algún caso es apreciable la marca del relleno intergranular de NaCl después de haber caído el grano de mineral (figura 9).

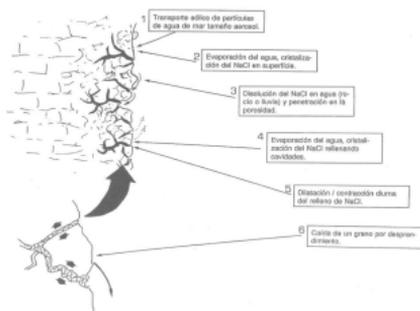
Figura 7. Representación esquemática del modelo de degradación propuesto.

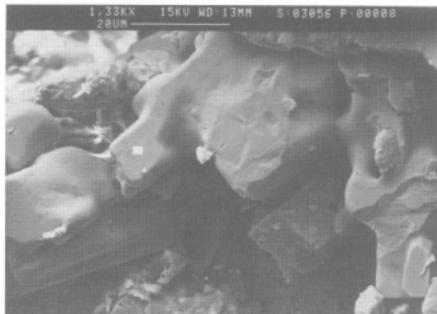
Figura 8 a) Imagen SEM de la superficie de la roca, en la cual los cristales romboédricos aparecen cubiertos por una capa de NaCl.

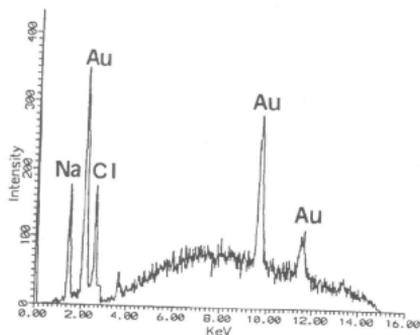
Figura 8 b) Espectro de rayos X dispersados adquirido en la zona marcada en la fotografía de esta misma figura. Los picos del Au corresponden al metalizado de la muestra y el elevado fondo está causado por el irregular relieve.

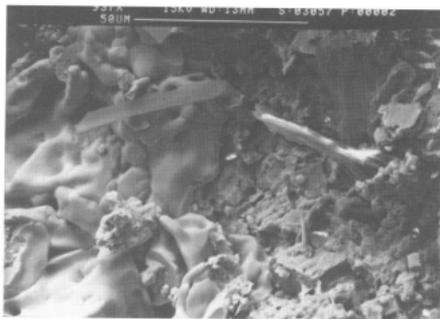
Figura 9. Imagen SEM de la superficie de la roca en la que se aprecian restos de juntas de granos que se han desprendido y queda parte del relleno de NaCl.

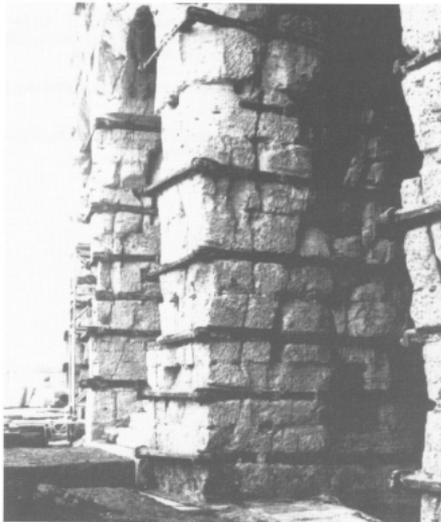
Fig. 1. Crack pattern on some pillars from the Celio side in 1.979

In 1979 some of the pillars of the first level on the Celio side showed worrying signs of collapse, in such fast evolution that a shoring had to be done urgently. Consolidation works followed to ensure their stability. This fact gave us the opportunity to further enquiry the causes of this particu-

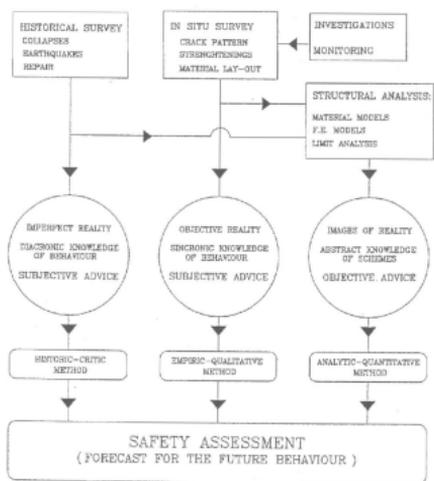
Fig.2. The research methodology

To sum up, each one of the three methods appears to need the subjective contribution of the experience and the intuition. The safety assessment, thus, should result from the synthesis of the informations coming from the three different approach following a logical flow, schematically represented in fig.2.

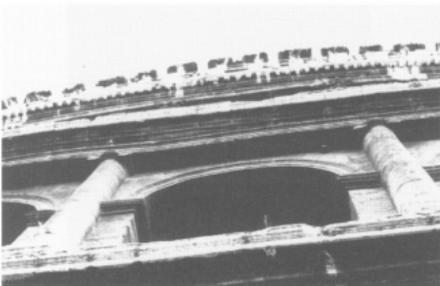
Fig. 7: The sinusoidal deformation of the cornice.

The seismic weakness of the building is further proved by the survived part specially on the outer surface: along the horizontal plane the elliptical line is deformed in a sinusoidal line, and on the vertical plane the out of plumb is consistent, reaching in some cases some tens cms. of length. This irreversible deformation is a typical result of seismic action applied to a material with a dissipative nonlinear behaviour: this explains the blockwork gaps visible in

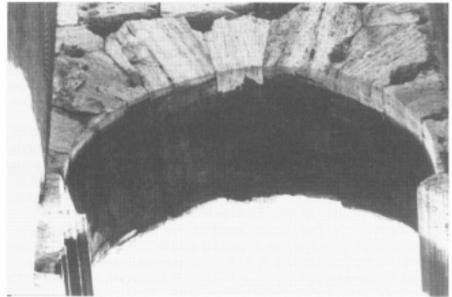
Fig.8: The sliding down of an arch keystone.

the Stern's Sperone area, and the resulting sliding down of some arch keystones, fig.8. Consequences of this outward movement of the elliptical travertino structure are both the cracks at the top of the annular barrelvaults and the disconnection between the outer structure and the radial masonry walls. Some of these.

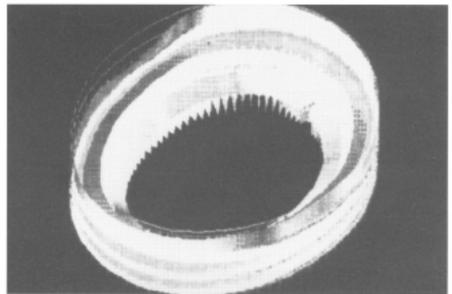
Fig.9: The global model: deformation for IX S.M. earthquake.

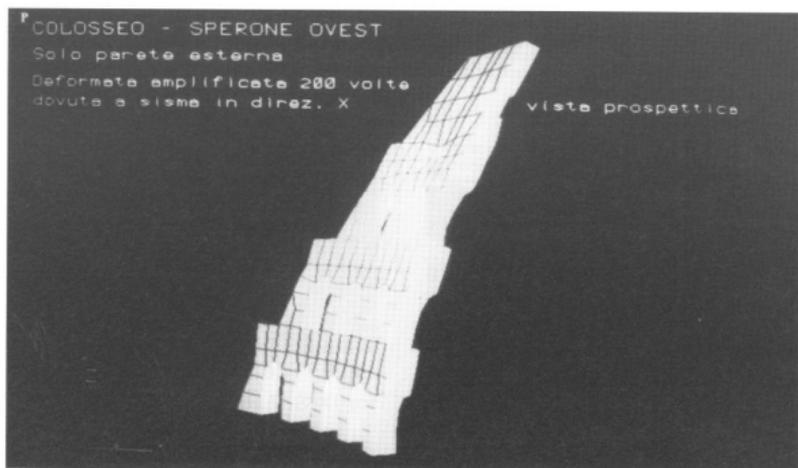
Fig.10. Model of the Valadier abutment under seismic action

Oppio side and the two speroni have been variously modelled, being this the portions in greater danger. The results show that to ensure the stability of this part the connection with the inner structure is essential. The stress state due to the dead load reaches in fact the limit of the strength material, while any further dynamic load will cause stress levels that can not be held by the surface in itself, without a three-dimensional collaboration.

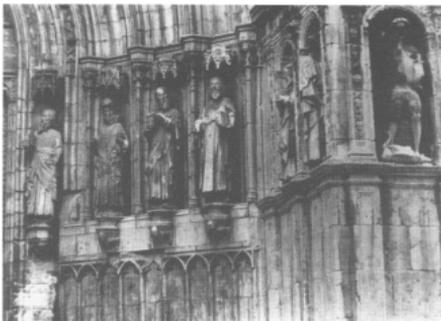
Foto 1

Tras la conquista de Morella, por el rey Jaime I, comenzó la construcción de la que sería Iglesia Arciprestal de Sta. María y que se terminó el año 1330, fecha en que puso la última piedra Pedro I. Se trata de un hermoso ejemplar del Gótico Mediterráneo y una de las piezas más interesantes de la Arquitectura Valenciana.

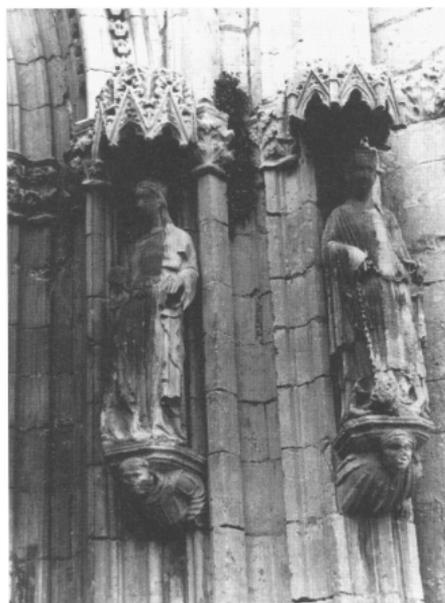
Foto 2

Concretamente, la parte antigua está, casi en su totalidad, resuelta con piedra caliza, que procede de unas canteras situadas en el paraje llamado "La Pedrera", junto a la carretera Morella-Alcañiz, a unos 5 Km. de la población. Se trata de una caliza de tono gris, muy compacta y algo blanda, con la particularidad de que su alteración superficial, con el tiempo, le da un tono ocre, con el que aparece el conjunto de la fachada.

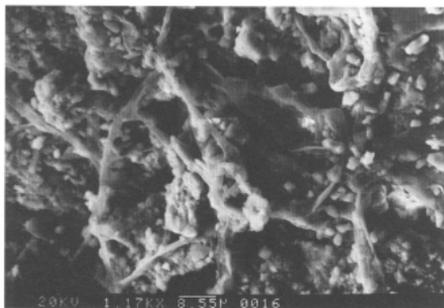
Foto 3

Concretamente, de esta muestra se cogió una pequeña costra, que muestra en Scanning, la acción biológica de líquenes, entre otros vegetales y organismos, e inicio de formación de sales, con la desagregación que producen y la aparición de formas de oxalato cálcico monohidrato (Whedellita) que colaboran en esta alteración por arenización (Foto 3).

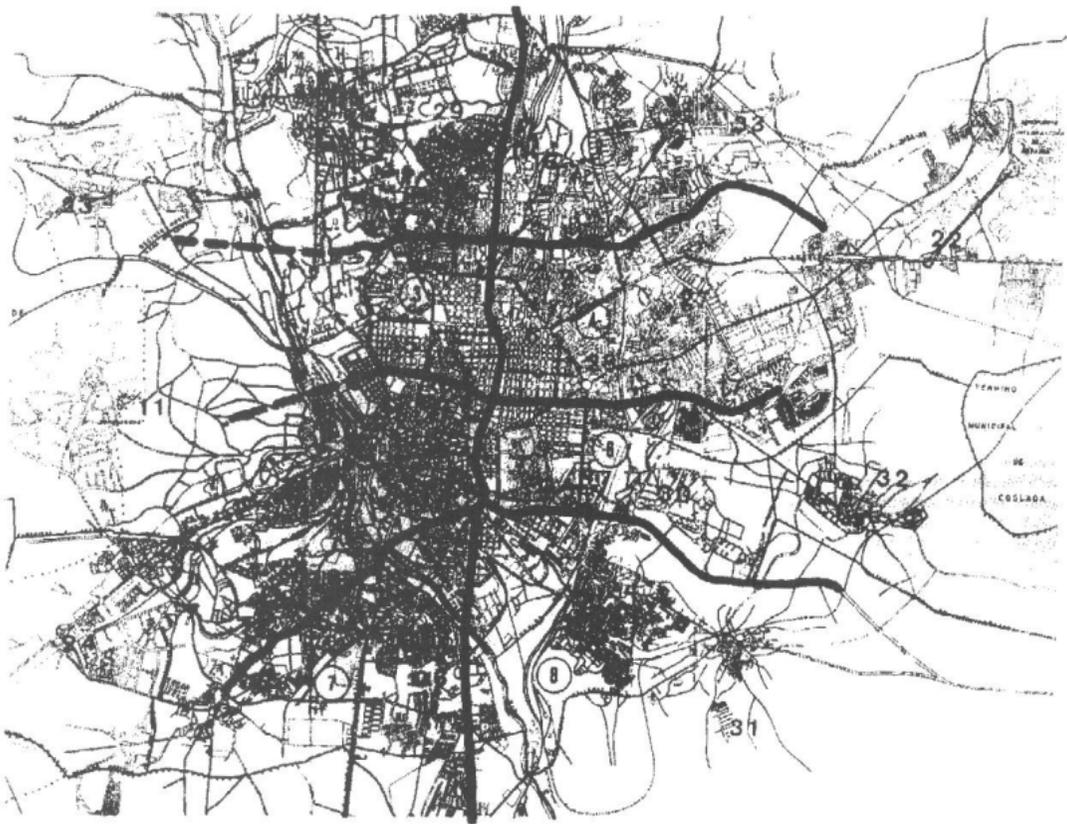
ANEJO Nº1
ZONIFICACION DE LA CIUDAD

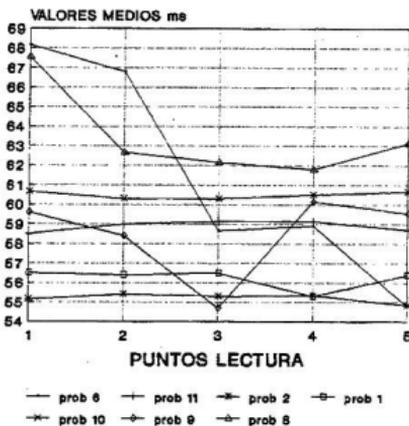
GRAFICA 1

LECTURAS DE LAS PROBETAS

VALORES POR PUNTO Y PROBETA.

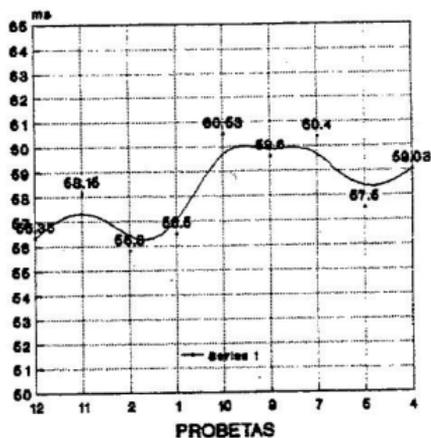
GRAFICA 2

LECTURAS PUNTO 1

VALORES MEDIOS

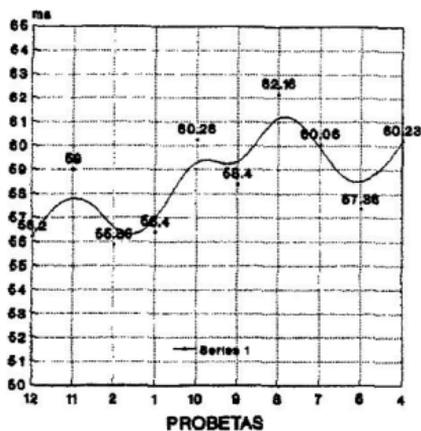
GRAFICA 3

LECTURAS PUNTO 2

VALORES MEDIOS

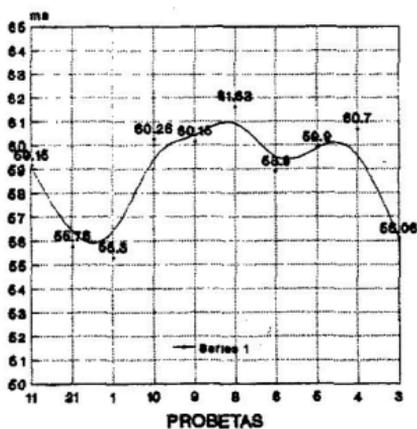
GRAFICA 5

LECTURAS PUNTO 4

VALORES MEDIOS

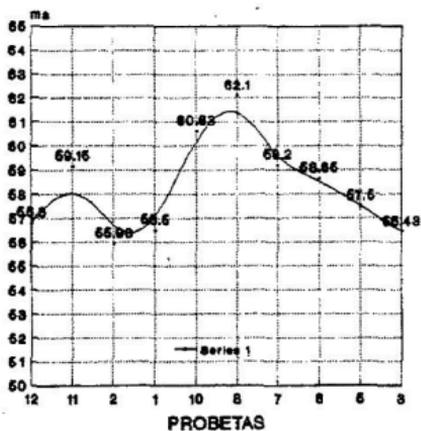
GRAFICA 4

LECTURAS PUNTO 3

VALORES MEDIOS

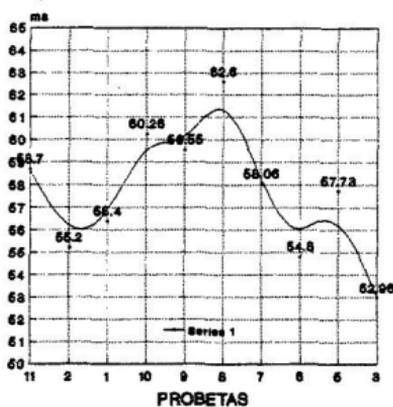
GRAFICA 6

LECTURAS PUNTO 5

VALORES MEDIOS

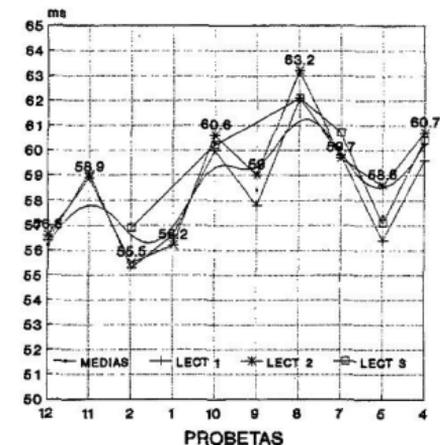
GRAFICA 9

LECTURAS PUNTO 2

VALORES OBTENIDOS

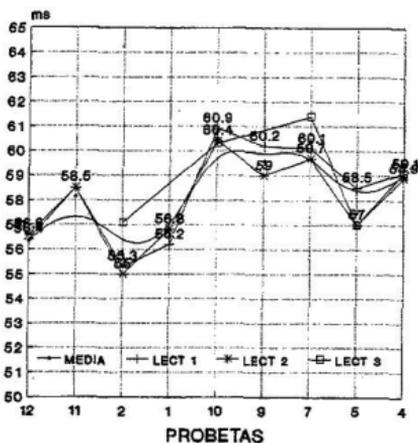
GRAFICA 8

LECTURAS PUNTO 1

VALORES OBTENIDOS

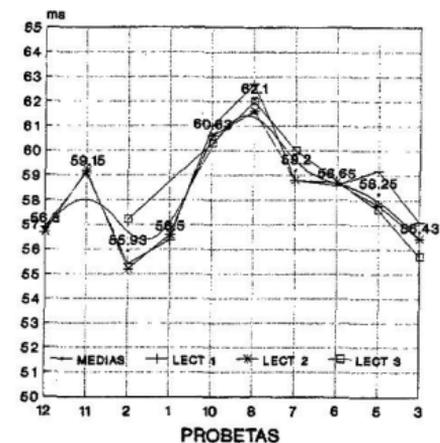
GRAFICA 10

LECTURAS PUNTO 3

VALORES OBTENIDOS

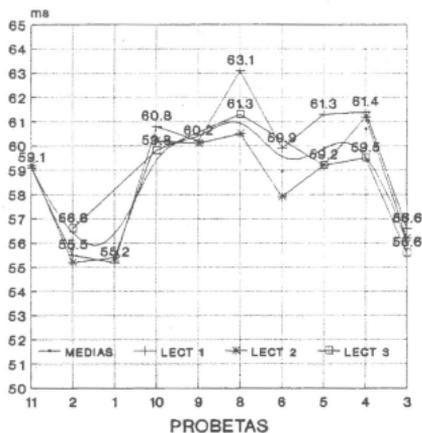
LECTURAS PUNTO 4

VALORES OBTENIDOS

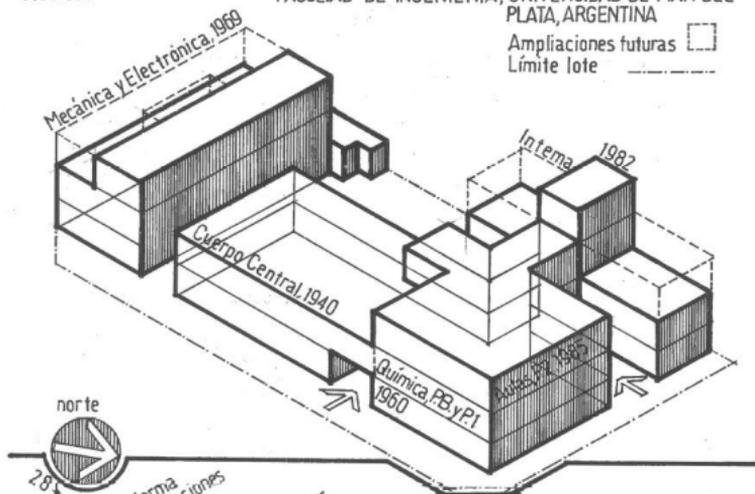
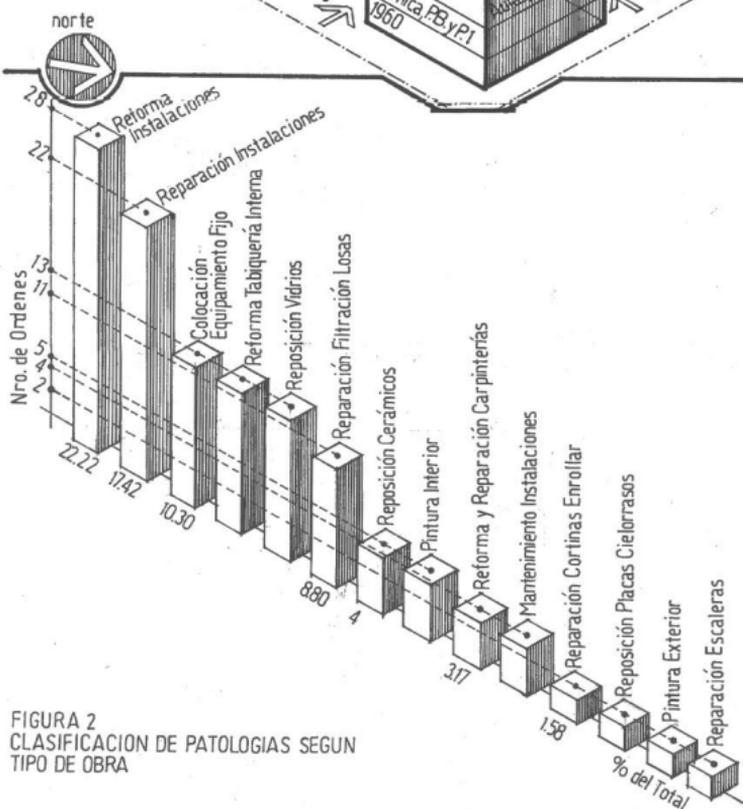
FIGURA 2
CLASIFICACION DE PATOLOGIAS SEGUN TIPO DE OBRA

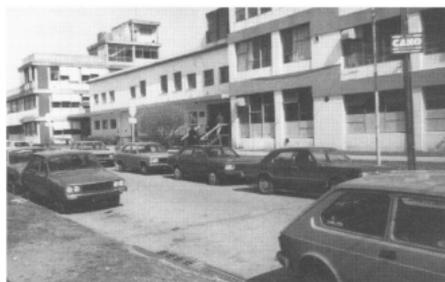
Fotografía 1. Fachada de acceso a la Facultad de Ingeniería. Obsérvase la distinta tipología arquitectónica de cada bloque

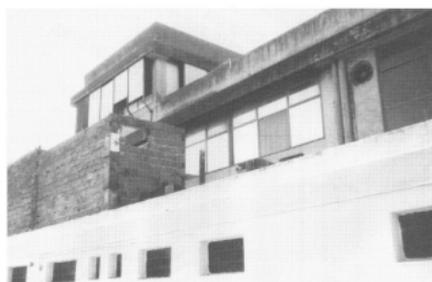
Fotografía 2. Contrafrente del Edificio Mecánica y Electrónica. Véase el deterioro de los revoques y las diferentes tecnologías constructivas de cada ampliación.

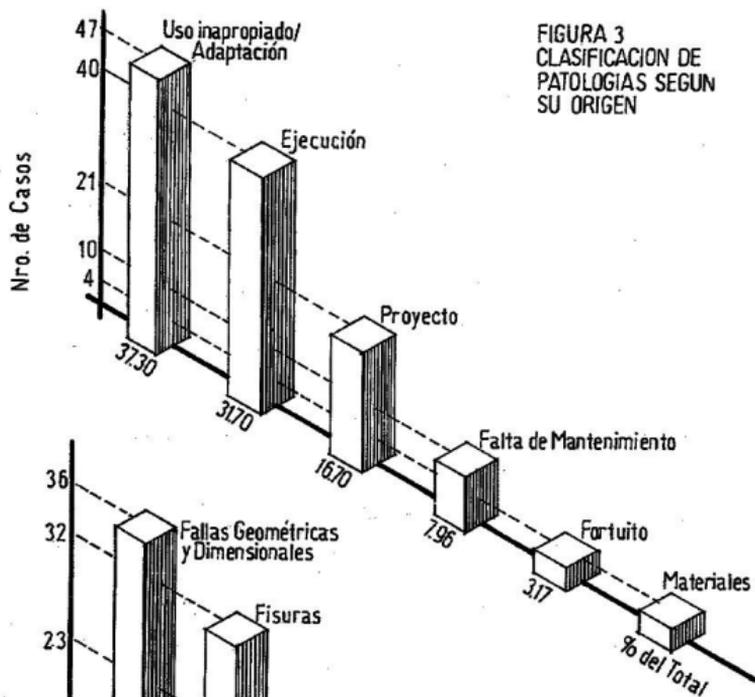
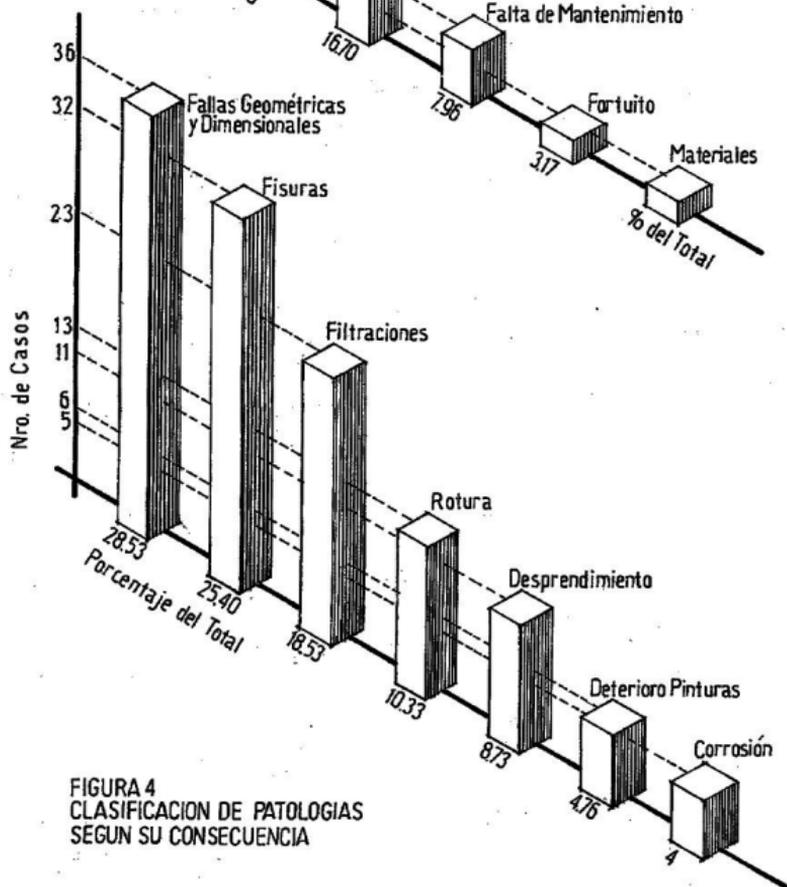
FIGURA 3
CLASIFICACION DE
PATOLOGIAS SEGUN
SU ORIGEN

cia. Nótese en la figura 3 que las "Patología por Ejecución" alcanzan el 31.70%.

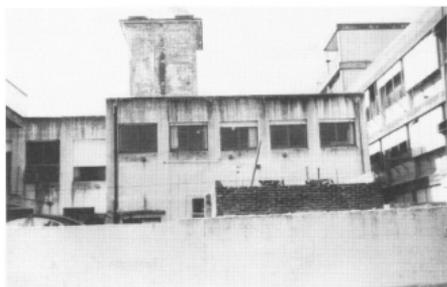
Fotografía 3. Contrafrente del Cuerpo Central, antigua Planta industrial reciclada.

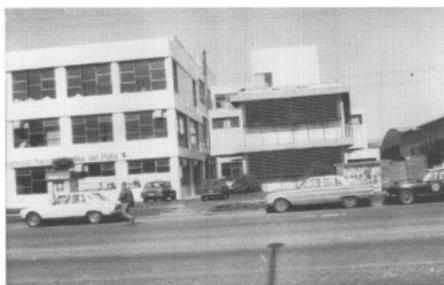
Fotografía 4. A la izquierda el bloque de Ingeniería Química (3 plantas); a la derecha, con parasoles metálicos, el Instituto de Investigaciones.

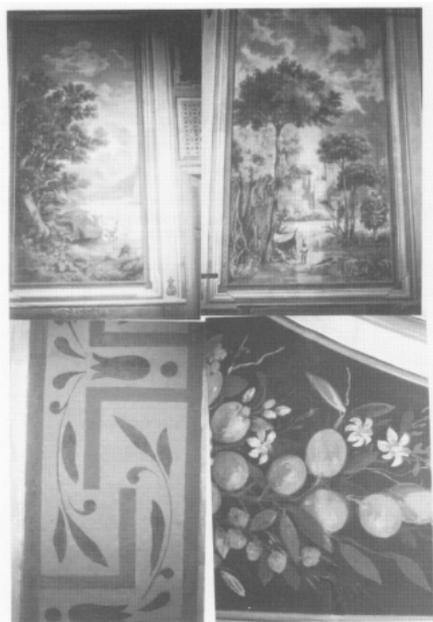
Figura 1.- Fotografías del Salón de las Chimeneas: a) y b) vista completa de pinturas murales; c) detalle de una greca; d) motivo del techo. Puntos de extracción de muestras: 1, muestra azul; 2, muestra amarilla; 3, muestra roja.

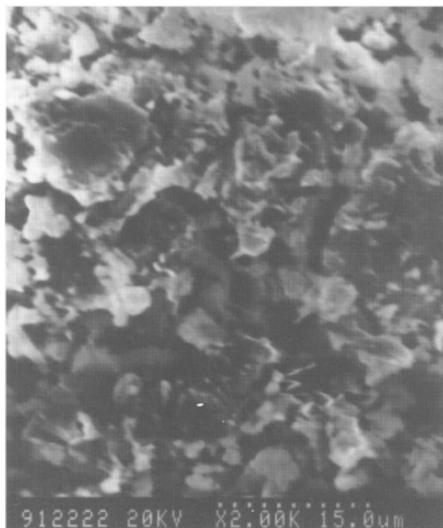
Figura 3.- Microfotografía de la muestra azul.

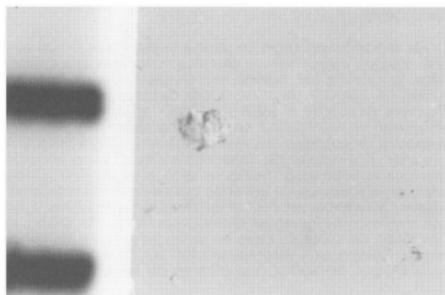
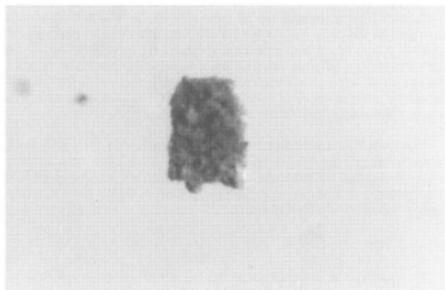
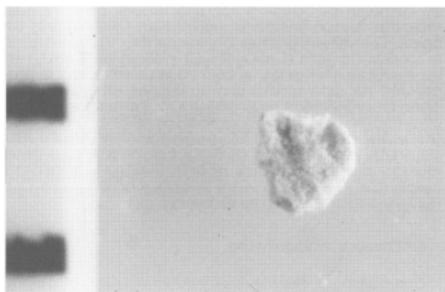
Figura 2.- Microfotografías de la superficie de las muestras extraídas: a) muestra azul; b) muestra azul-verdosa y c) amarilla.

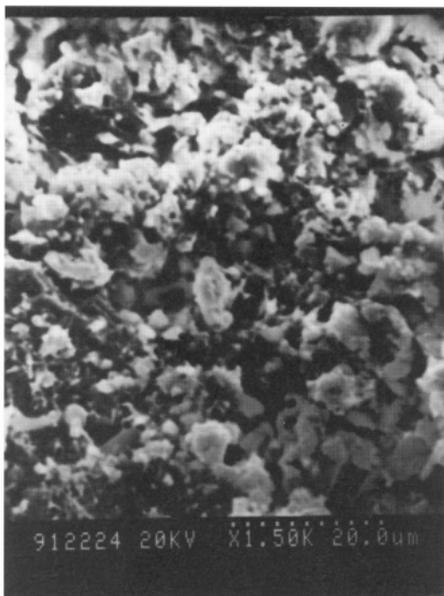
Figura 4.- Microfotografía de la muestra amarilla.

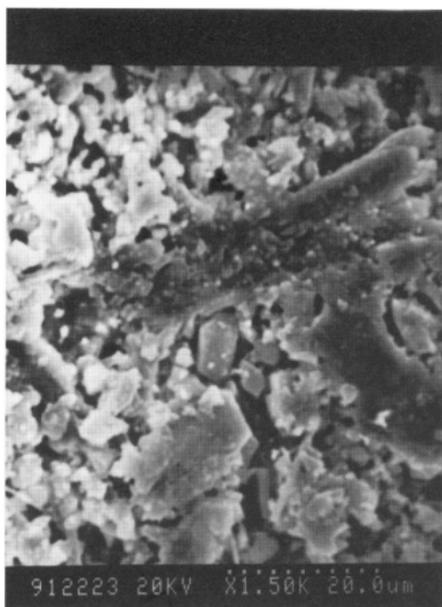
Figura 6.- Microfotografía de la muestra azul-verdosa.

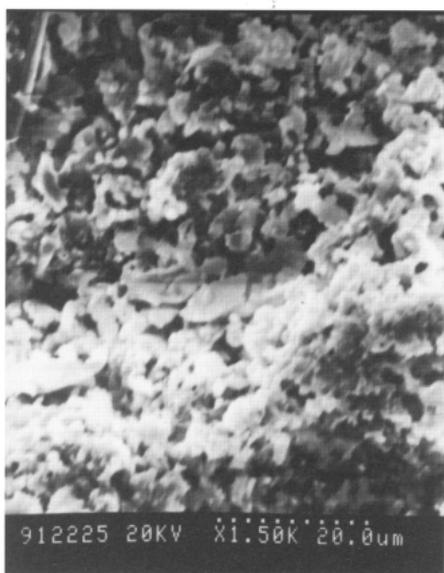
Figura 5.- Microfotografía de la muestra roja.

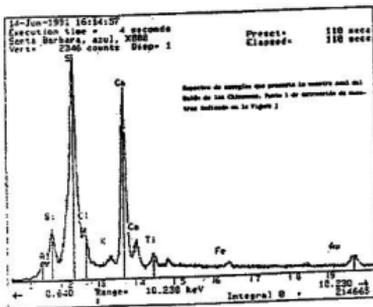
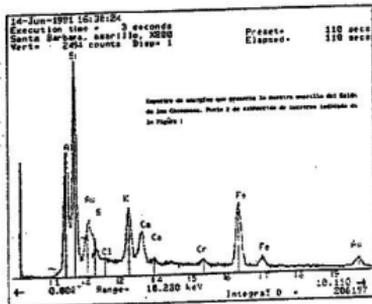
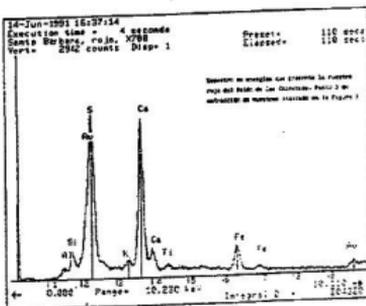
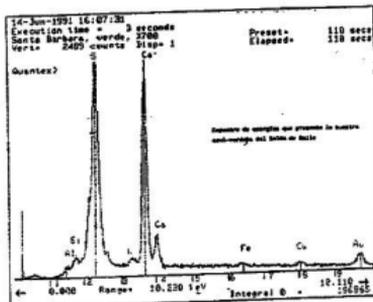
Figura 7.- Espectros de energías que presentan las muestras extraídas: a) azul; b) amarilla; c) roja y d) azul-verdosa.

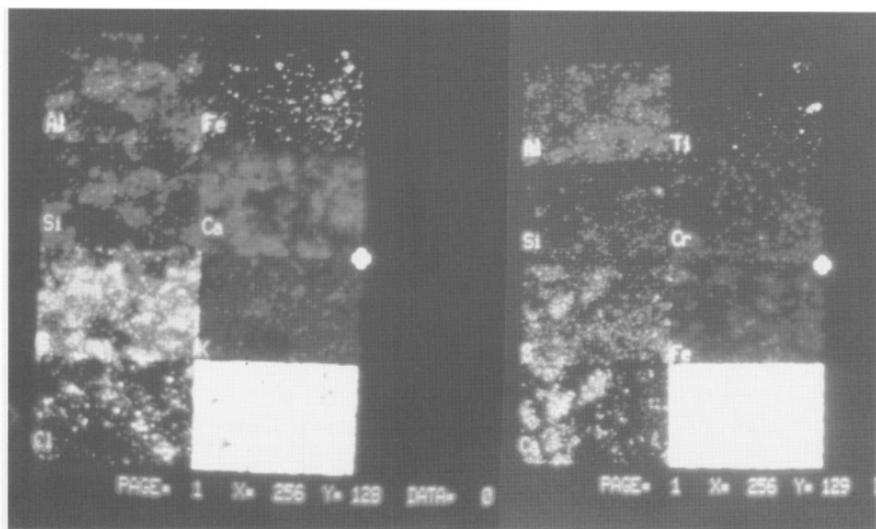
Figura 8.- Mapa de distribución de elementos por rayos-x de las muestras: a) azul; b) amarilla.

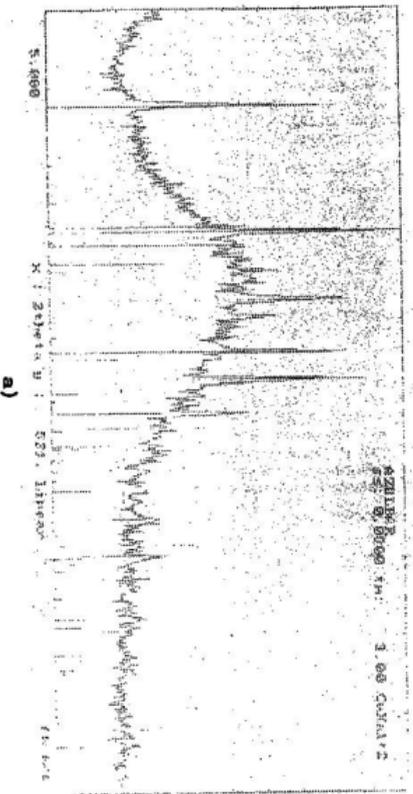
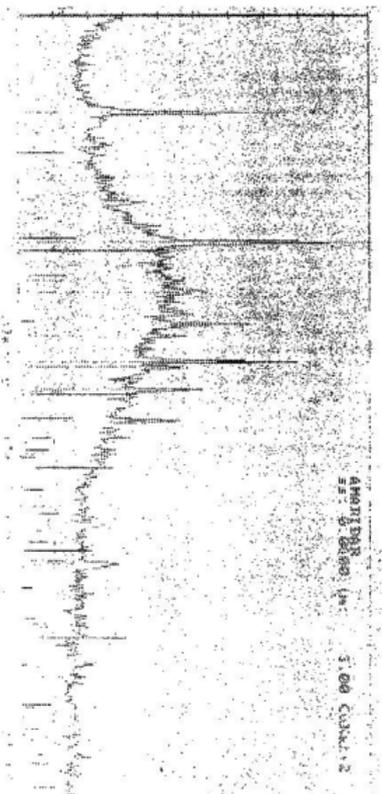
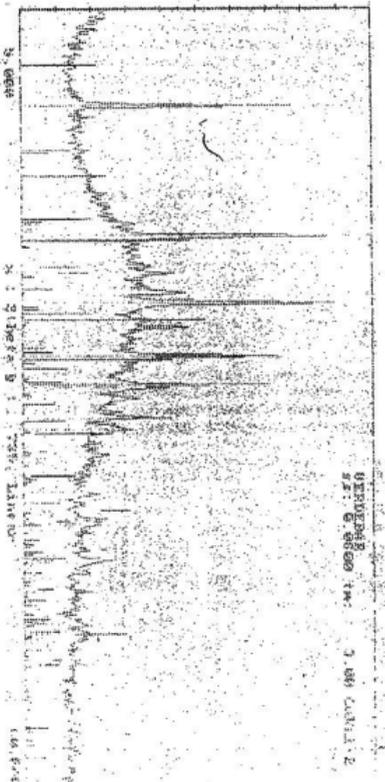
Figura 9 - Difractogramas correspondientes a las muestras: a) azul, b) amarilla y c) azul-verdosa.

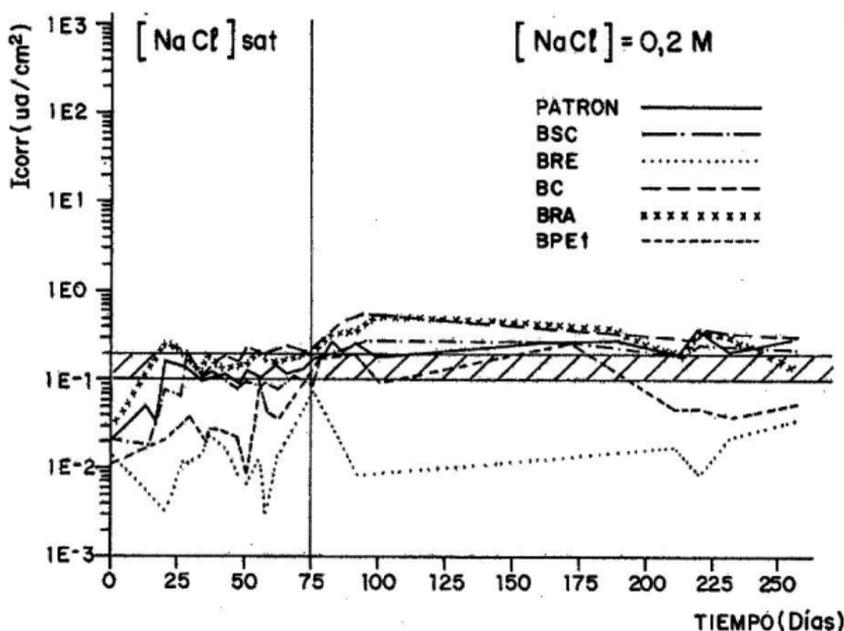
Figura 1. I_{corr} ($\mu A/cm^2$) Vs. tiempo (días) para las distintas pinturas ensayadas en ciclos de inmersión-secado en salmuera y 0,2 M NaCl.

En las figuras 1,2 y 3 se presentan los resultados de I_{corr} , E_{corr} y Rohm obtenidos tras someter las probetas a ciclos de inmersión-secado en salmuera y seguidamente en 0,2 M NaCl.

Como se puede apreciar en la figura 1, los valores de i_{corr} en salmuera presentaron en general, valores muy bajos de velocidad de corrosión aún a los 75 días que duró esta etapa del ensayo ($< 0,2 \mu A/cm^2$), en contra de lo que se esperaba de esta condición en principio muy agresiva. A pesar de todo, las menores i_{corr} se midieron para las probetas recubiertas de BRE y BPEt. Al continuar los ciclos en un medio más diluido en cloruros, la situación mejora ligeramente registrándose valores de i_{corr} próximos a $0,5 \mu A/cm^2$ en algunos casos, aunque la probeta con BRE sigue quedando muy por debajo aún de $0,1 \mu A/cm^2$ tras los 175 días en esta nueva condición de ensayo.

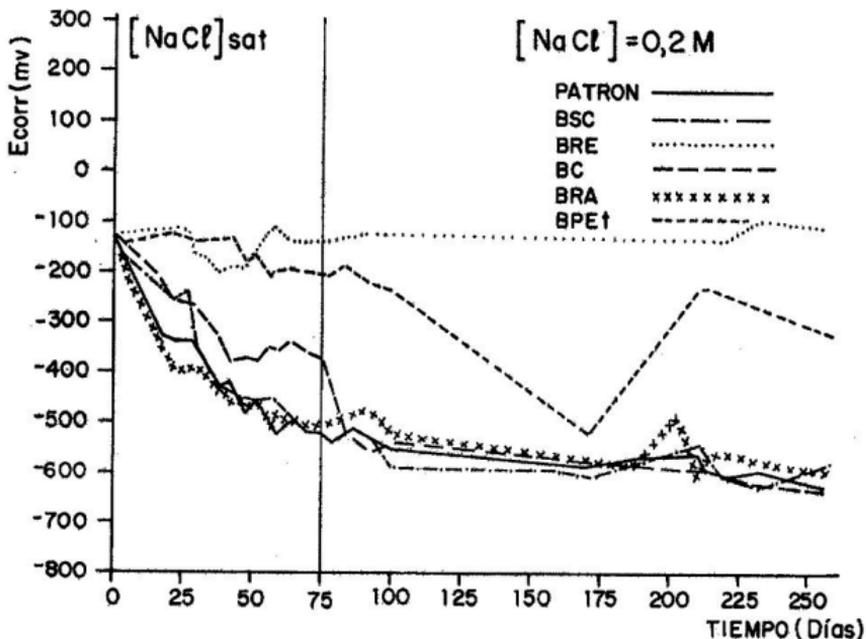
Figura 2. E_{corr} (mV ESC) Vs. tiempo (días) para las distintas pinturas ensayadas en ciclos de inmersión/secado en salmuera y 0,2 M NaCl.

Los potenciales de corrosión figura 2, siguieron en algunos casos un descenso progresivo hacia valores negativos, llegando a alcanzarse en las probetas (Patrón BC, BSC y BRA) valores más negativos de -400 mV al final de la etapa en salmuera. Dichos valores de potencial llevarían a pensar, en principio, en cinéticas de corrosión más elevadas, que las i_{corr} medidas. Mejor se corresponden los valores de E_{corr} medidos para BRE y BPEt con los i_{corr} donde en ambos casos indicaron corrosión no significativa. Los cloruros parecen no haber alcanzado las armaduras en estos casos.

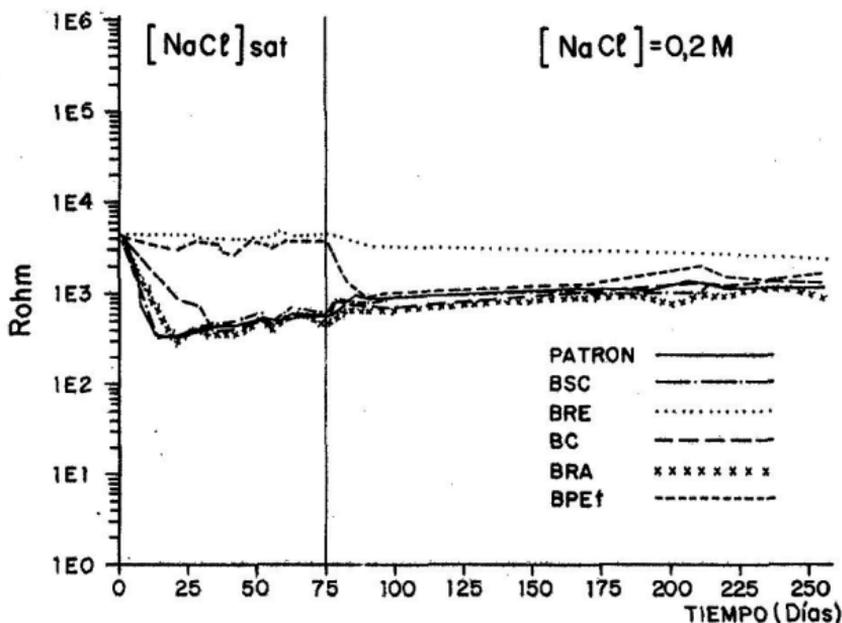
Figura 3. Rohm (Ω) Vs. tiempo (días) para las distintas pinturas ensayadas en ciclos de inmersión/secado en salmuera y 0,2 M NaCl.

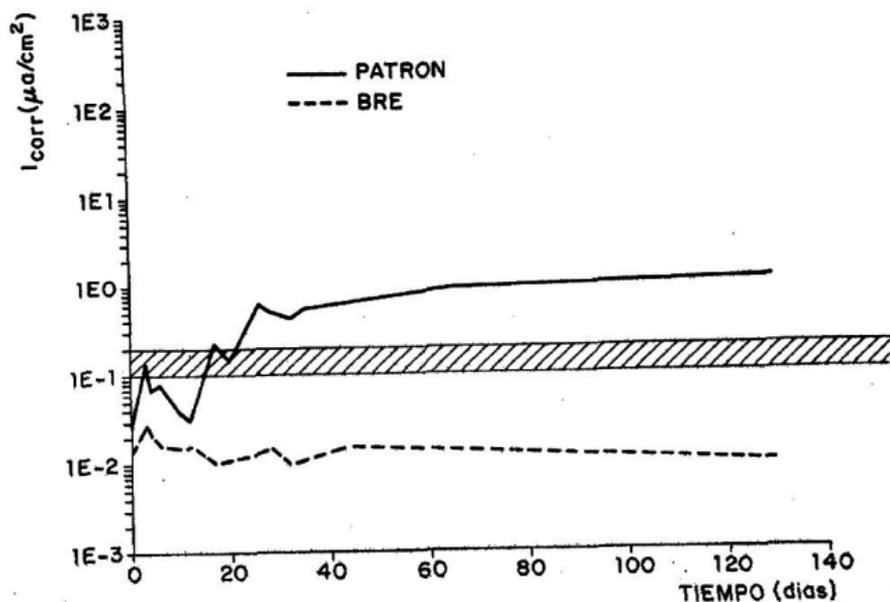
Figura 4. I_{corr} ($\mu A/cm^2$) Vs. tiempo (días) para las pinturas ensayadas en ciclos de inmersión/secado en disolución 0,5 M NaCl.

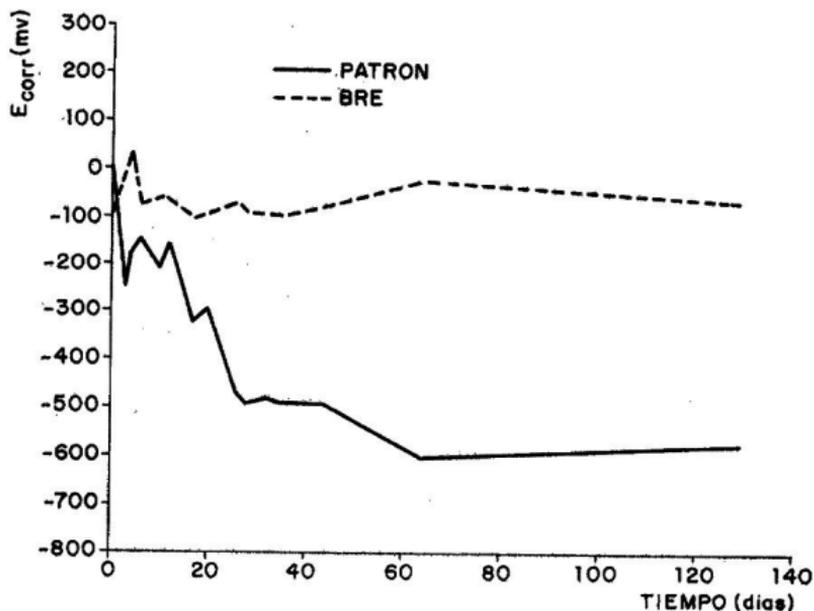
Figura 5. E_{corr} (mV ESC) Vs. tiempo (días) para las pinturas ensayadas en ciclos de inmersión/secado en disolución 0,5 M. Na Cl

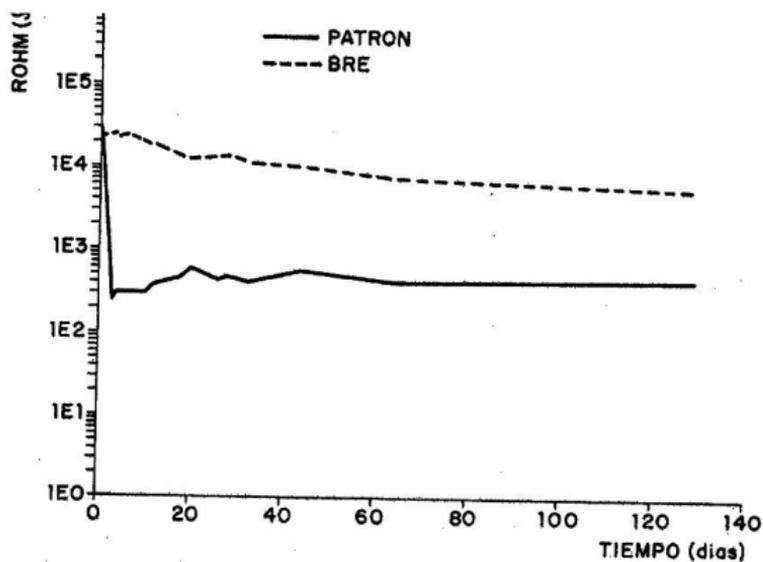
Figura 6. Rohm (Ω) Vs. tiempo (días) para las pinturas ensayadas en ciclos de inmersión/secado en disolución 0,5 M NaCl.

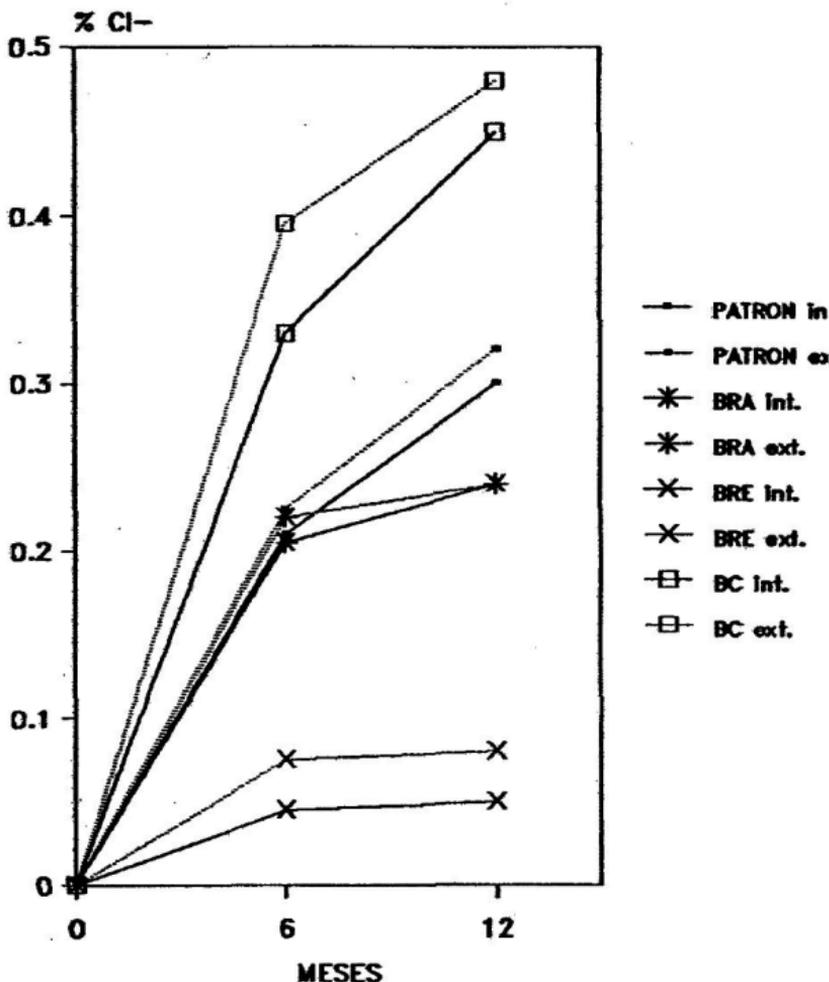
Figura 7. % Cl⁻ a los 6 y 12 meses para las distintas pinturas ensayadas en condiciones de inmersión total en agua de mar natural.

Se observa como la velocidad de penetración de los iones cloruros es mayor en los primeros 6 meses de ensayo, suavizándose después. Aunque todavía no hay suficientes datos para corroborarlo, ya que el ensayo continúa en curso y se tiene previsto obtener datos hasta los 5 años de exposición, se intuye una relación de tipo exponencial entre la concentración de cloruros que penetran desde el exterior y el tiempo de exposición.

A los 6 meses de ensayo ya se observa un comportamiento bastante diferenciado de las probetas, dependiendo del tipo de pintura empleado. Este comportamiento se sigue manteniendo a los 12 meses, aunque con diferencias algo menores.

También se aprecia, como cabía esperar para cada una de las probetas ensayadas, que la concentración de Cl⁻ que se determina en el interior es menor que la correspondiente a la zona exterior, aunque parece que esa diferencia tiende a disminuir a medida que aumenta el tiempo de exposición.

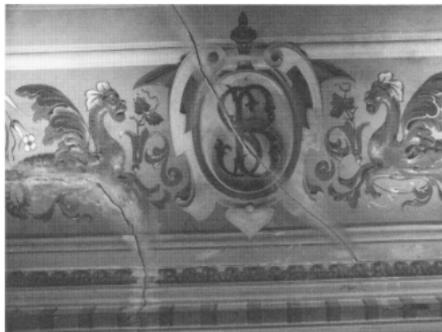
Fig. 3.- Salón de las Chimeneas. Grietas.

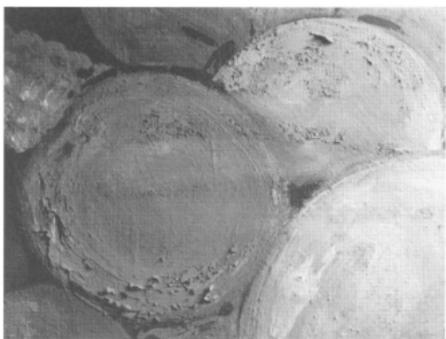
Fig. 6.- Salón de las Chimeneas. Escamaciones.

Las escamaciones de la película pictórica (Fig.6 y 7) fueron reducidas por medio de impregnación de Paraloid B72 en una concentración del 6% en Xileno. Este problema estaba provocado por el efectismo que el autor quiso dar a algunos de los motivos florales más destacados, colocandolos pincelados con grueso de color, y con un aglutinante no muy consistente como es el utilizado en este caso.

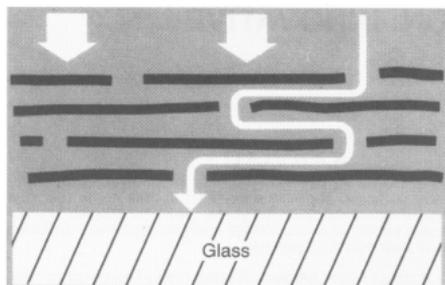
Figure 1: Plate-like particles, overlapping each other, act like a barrier against water and pollutants by creating longer and narrower diffusion paths.

The feature of this material is its good adhesion property to corroded glass surfaces. Concerning the permeability for water, the values for the heteropolysiloxane are still in the range of organic polymers [14]. Therefore, inorganic plate-like particles are embedded into the lacquer to form a more effective diffusion barrier as shown in figure 1.

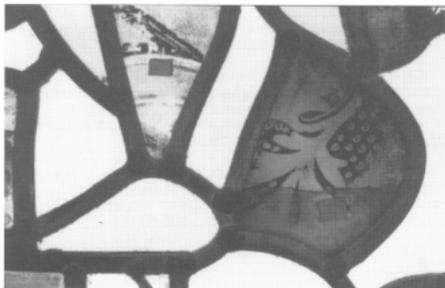
Figure 3: Section from an experimental glazed unit consisting of glasses from York Minister, UK. The upper part of the glass was protected with the ORMOCER coating, the lower part was untreated. The protective effect is visible after accelerated weathering in a climatic chamber.

Glass fragments dated 12th, 14th, 15th century of York Minster were leaded together to so-called "experimental glazed units". The pieces were cleaned by restores with different routine methods and then coated with the ORMOCER protective system [10]. Similar procedures were carried out with historic glasses from the Netherlands laboratory and from Erfurt, Germany. These units were exposed to accelerated laboratory weathering tests as well as to normal outdoor conditions at the original sites. The experiments showed a high protective effect of the ORMOCER coating (see Figure 3).

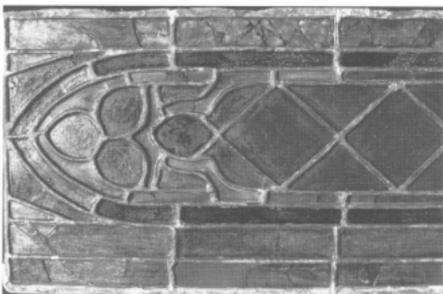
Figure 4: Example for a pilot study on originals: a panel from Cologne (14th century) after the application of the ORMOCER coating.
