CONGRESO INTERNACIONAL REHABILITACION DEL PATRIMONIO ARQUITECTONICO Y EDIFICACION

PONENCIAS
TOMO I

ANALISIS Y DIAGNOSTICO DE DAÑOS EN LA IGLESIA DE SAN AGUSTIN DE VALENCIA

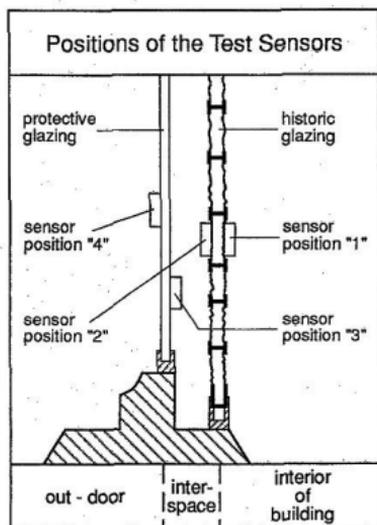
Figure 1: Sensor positions

Two different types of sensors are employed: MI (extremely sensitive, specially designed for indoor conditions) and MIII (less sensitive, specially designed for outdoor conditions). The sensors are small (5 x 5 cm² of size), easy-to-handle and of low costs. They can be fixed on the windows

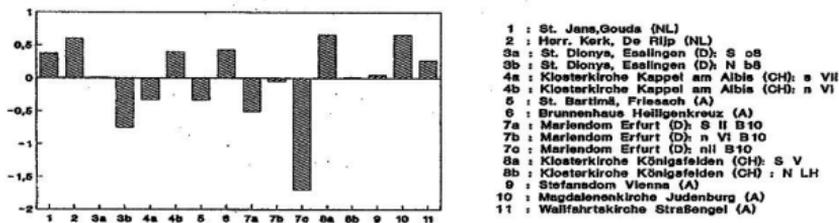
Figure 3: Protective effect numbers of internally ventilated objects.

The installed glazings at Königsfelden (SV) and Judenburg (slI) have the highest protective effect numbers (0,66, see Figure 3 nos. 8a and 10) indicating the high efficiency of those glazings and a lower corrosive stress at

position 2 compared to position 1. Zero protective effect numbers, as found in Esslingen (Sc8) and in Königsfelden (N LH, nos. 3a, 8b) mean that comparable corrosive environments work at positions 1 and 2. Negative protective effect numbers reveal the poor potential of protective glazings as listed in Figure 3. At the three investigated windows in Erfurt the strong influence of special circumstances (like a construction site near a window) on the efficacy of protective glazings can be seen (see Figure 3, nos. 7a-c). The nII and sII windows have very low protective effect numbers (-0.51; -1.7) in contrast to the nVI window (-0.043) although the corrosive stress levels at position 1 are nearly the same for all three windows ($\Delta E \approx 0.1$). The nII window possesses the least efficient protective glazing of all investigated objects due to its special construction of the protective glazing (restricted air circulation through bottom slots, large scale panel with cracks allowing outdoor air exchange). During the exposition time of the sensors, some construction and restoration work inside the church near by the nII window was going on and caused lots of dust and dirt raising also the corrosive attack. A considerable higher efficiency of a protective glazing can be observed at the nVI window, where a revised type of construction was applied: improved air circulation through bottom slots and a very tight geometrically patterned glazing with a lead structure.

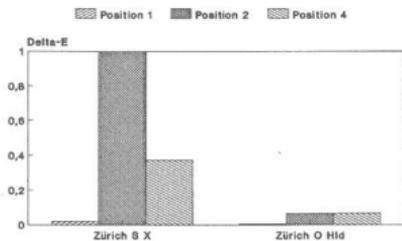
Figure 4: Nonventilated and externally ventilated objects

Not that drastically bad, but still unsatisfactory, is the condition for the historic stained glass window with an externally ventilated protective glazing which was also installed at the Großmünster in Zürich (O Hld). The reverse side of the stained glass is attacked by a stress identical to the corrosive environment at the outdoor position (see Figure 4). Under these circumstances the corrosion rate at the original cannot be reduced sufficiently.

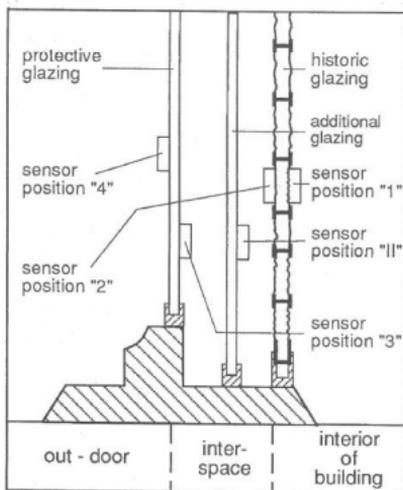
Figure 5: Special construction at the Klosterkirche, Hauterive

At the Klosterkirche in Hauterive, Switzerland, a specially constructed protective glazing was installed. The features of this protective glazing are given in Figure 5.

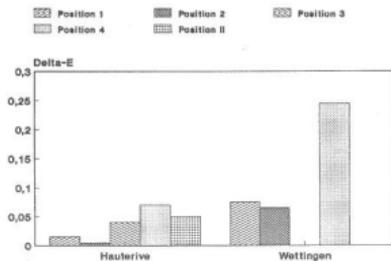
Figure 6: Specially constructed objects

The ΔE values (see Figure 6) found at the various positions imply that a very good protective effect is obtained with this kind of protective glazing. The corrosive stress levels at the front and the reverse side of the original stained glass window are extremely low whereas the positions II and 3 (additional glazing and protective glazing) are much more corrosively strained. These findings coincide with the frequent condensation noticed at position II and 3. Here the influence of a construction detail is evident and shows that the sensors correspond exactly with the various microclimates occurring at the different positions.

relatively high ΔE values at these sites (see Figure 6). The implications of these results are obvious. This kind of an additional construction detail aggravates the microclimate around the stained glass window and creates more corrosive stress which will lead to further damage for the pieces of art.

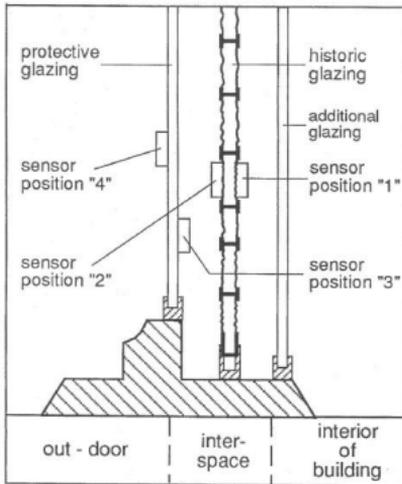
Figure 7: Special construction at the Kreuzgang, Wettingen

The protective glazing installed at the Kreuzgang, Wettingen (see Figure 7), shows an opposite effect. The additional glazing which is fixed in front of the original leads to condensation at positions 1 and 2 as indicated by the

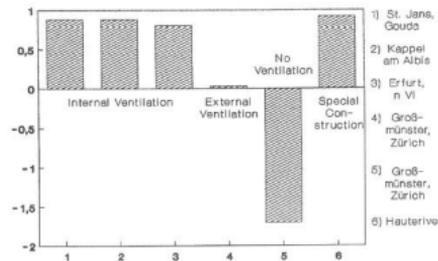
Figure 8: Protective effects of the different types of protective glazings

Considerations of the very low protective effect of externally ventilated systems indicate that the reverse side of the original is exposed to such corrosive environments from which the pieces of art should be protected. In the case of non ventilated systems the conditions for the stainer glass windows are worse than without a protective glazing. This type leads to an enforced endangering for the originals. In contrast to the non ventilated system the protected effect attained while the specially constructed protected glazings at the Klosterkirche, Hauterive, is extremely good. In figure 8 the protective effects of selected objects are listed. Here the protective effect is calculated as degree of the reduction of the outdoor stress $[(\Delta E(\text{position 4})) - \Delta E(\text{position 2}) / \Delta E(\text{position 4})]$.

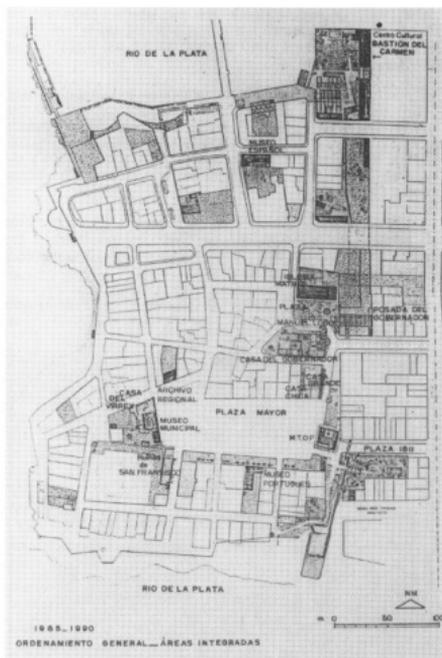
Foto 1. COLONIA. Planta actual de la antigua colonia del sacramento

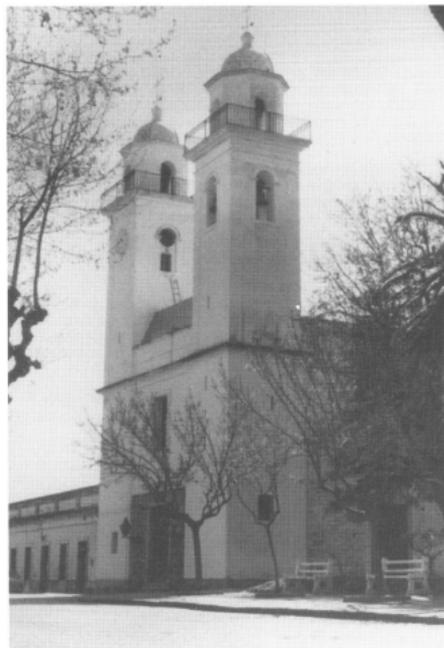
Foto 4. LA IGLESIA MATRIZ DEL SANTISIMO SACRAMENTO LUEGO DE LAS INTERVENCIONES REALIZADAS A PARTIR DE 1957. ACTUALMENTE EN VIAS DE REINICIARSE NUEVOS TRABAJOS.

tancia en aquel lugar en 1957: la recuperación de la Iglesia Matriz del Santísimo Sacramento, la más antigua del Uruguay. La etapa realizada de 1808 a 1810 fue proyectada y dirigida por el arquitecto español Tomás Toribio. El estado estructural era delicado en el momento de comenzar nuestra intervención, tanto en los muros como en la bóveda y las torres. Actualmente aún falta la terminación de la cubierta, fachadas, capilla del Santísimo Sacramento y obras exteriores.

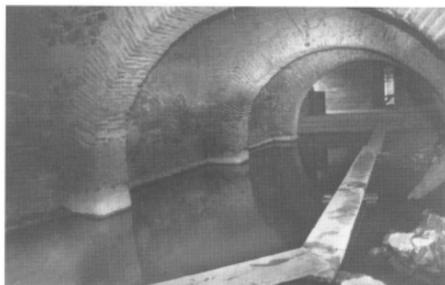
Foto 5. Uno de los dos tramos de la arquería subterránea ubicados debajo del escenario del teatro cerrado.

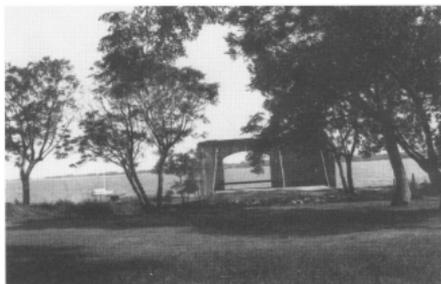
Foto 7. RUINA DEL MURO Y ARCO SOBRE EL MURALLÓN AL BORDE DEL RIO QUE CONFORMARA EL FONDO DEL TEATRO DE VERANO.

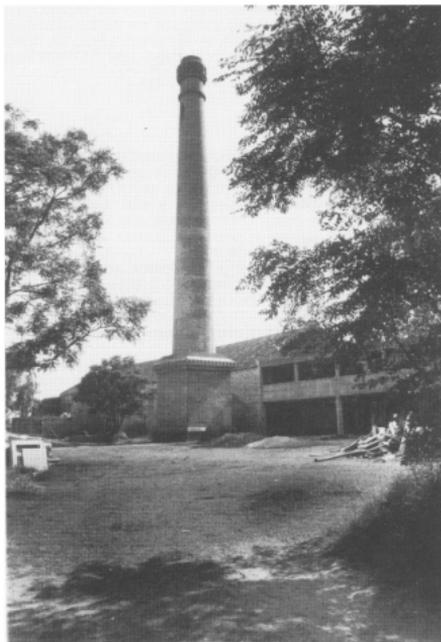
Foto 8. ANTIGUA CHIMENEA UBICADA JUNTO AL TEATRO CERRADO QUE HOY FUNCIONA PRECARIAMENTE.

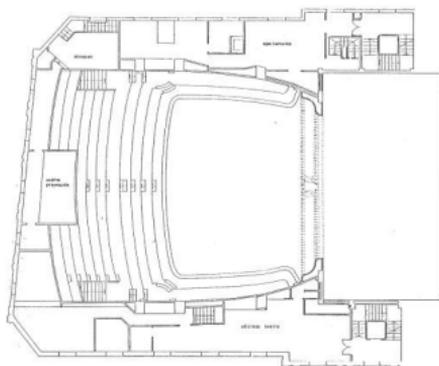
En la figura 1 se incluye la planta del teatro a la altura de patio de butacas y en la figura 2 se representa la planta de estructura correspondiente a la planta inmediatamente

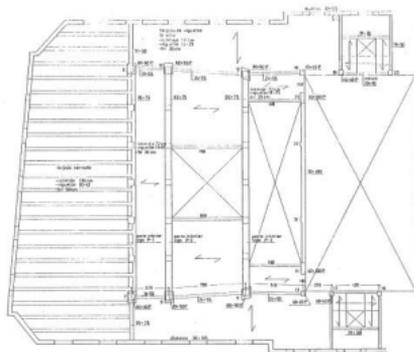
superior en la que se marcan la situación de las vigas celosía y de las vigas pantalla.

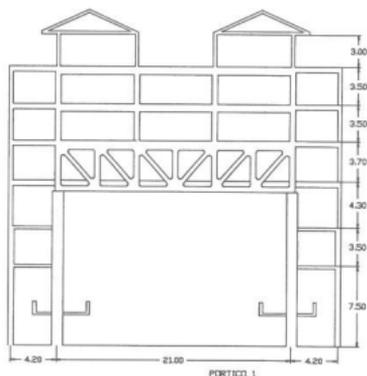
Fig.3

de hormigón armado. En la figura 3 se puede observar el esquema del pórtico 1, que es el más desfavorable.

En primer lugar se procedió a efectuar un completo levantamiento de la estructura y a recalcularla. Por algunos datos que se pudieron obtener se pudo saber que el método de cálculo empleado en la celosía fue el método de Cremona para el cálculo inicial de esfuerzos: Se dedujeron posteriormente los desplazamientos por el método de Williot y de los mismos se calcularon los momentos flectores "secundarios", que en este caso tienen una importancia considerable. Este método de cálculo, perfectamente válido en su época, se recogió adecuadamente en el proyecto, pero no así en la obra ejecutada en la que las cuantías que se han podido encontrar son siempre algo inferiores y a veces bastante inferiores a las proyectadas.

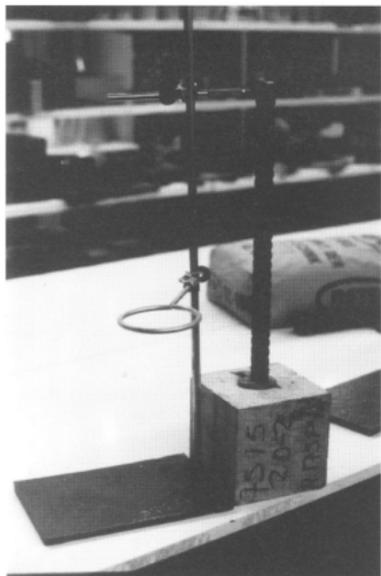
Ejecución de las probetas para el ensayo de rasantes.

Los resultados de los diversos ensayos mostraron en primer lugar que el uso de estos conectores mejoraba de forma espectacular la eficacia de la transmisión de esfuerzos, muy baja en las probetas realizadas sin conectores. Además se pudo comprobar que el colapso se produjo en todos los casos por rotura del hormigón de la probeta, unas veces por cortante y otras por tracción. Nunca se produjo fallo por deformación, ni mucho menos por rotura de los redondos de acero y el colapso se produjo en todos los casos para valores superiores al límite que se fijaba como aceptable, que era la tensión límite de agotamiento por cortante de los redondos de acero. Por tanto consideramos que estos ensayos avalan, aún a falta de una experimentación más detallada, nuestra hipótesis inicial de que este límite es suficientemente seguro. En las figuras 6 y 7 pueden observarse algunos detalles del refuerzo utilizado.

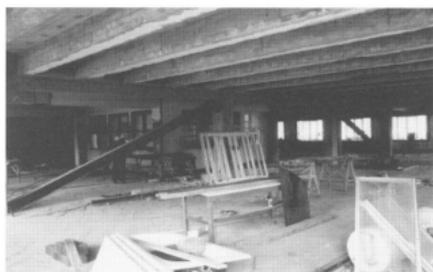
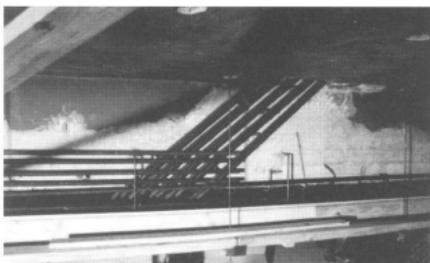
Apeo provisional en la planta superior a las celosías.

Detalle de la colocación de la armadura en el cordón inferior. Pueden observarse algunos conectores colocados.

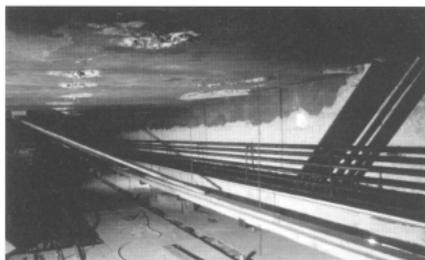
Armadura de cordón inferior de la primera celosía. Puede observarse la colocación de parte del encofrado.

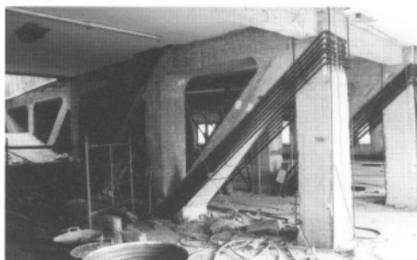
Colocación de armadura en las diagonales de las celosías. Obsérvese el desplazamiento en la diagonal extrema para evitar la rotura del nervio de atado.

Una dificultad añadida fue la exigencia de la propiedad de que el refuerzo se ejecutara sin cortar en ningún punto de la estructura. Esto obligó a que el refuerzo más importante, es decir el correspondiente a la diagonal extrema, hubiera de ser desplazado y, en consecuencia, no coincidía con el eje de la barra original. Efectuado el correspondiente recálculo, se pudo comprobar que este desplazamiento, que desde luego afectaba considerablemente a la distribución de esfuerzos en la estructura, quedaba cubierto por el refuerzo previsto. La solución constructiva es la que se indica en la figura 8.

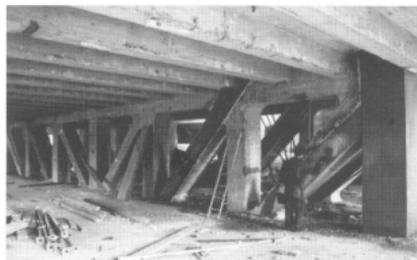
Estado final de la segunda celosía con el recorcido de las diagonales y del pilar extremo terminado.

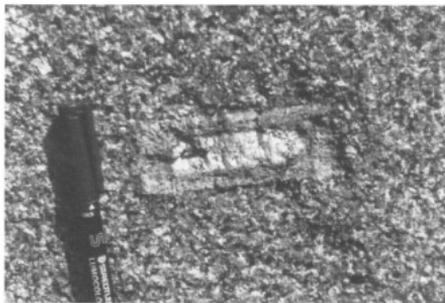
Fig.2. Monzogranito porfídico

monzogranito profídico de "Guadaxaraz" (Fig. 2), sustituido más tarde por un monzogranito de grano medio de "Villaverde" (Monacid, Chueca, San Blas) e incluso, más recientemente en resaturaciones del siglo XVIII, se transforma hasta el estilo de la Catedral, desde el gótico característico, al renacimiento más moderno, introduciendo nuevos materiales como las Grandioritas de "Ventas con Peña Aguilera", y las biomicritas de Charáneas (fig. 3), procedentes de "Colmenar de Oreja", y hasta en 1.919, se colocan las biomicritas de "Elda".

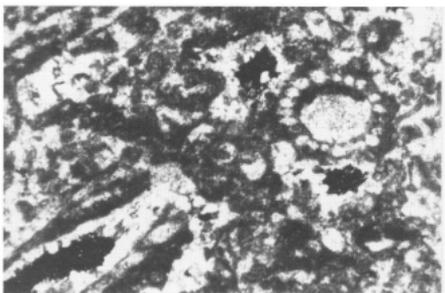
Fig.3. Fotomicrografía de la Biomicrita de Charáneas, con la que se construye toda la parte ornamental; se pueden ver perfectamente restos fósiles. X.16.

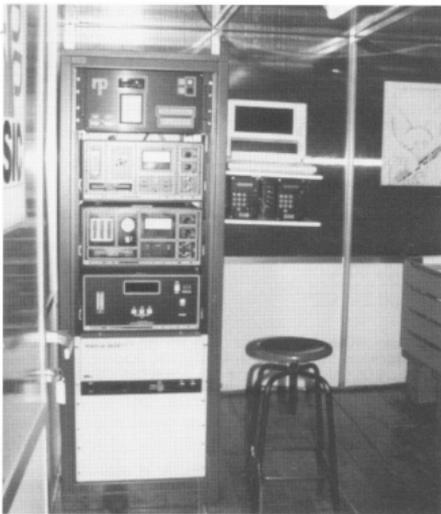
Fig.4. Estación de contaminación automática instalada en el Triforio bajo de la misma Catedral.

Por otra parte, era necesario conocer la contaminación ambiental, y ante la carencia de estaciones analíticas en Toledo se tuvo que instalar en la Catedral una estación convencional (con autonomía de 8 días y datos cada 24 horas) para determinar NO_2 , SO_2 y humos, que empezó a funcionar en Julio de 1.988 (fig. 4).

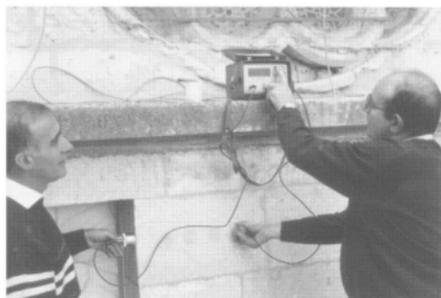
Fig.5. Determinaciones por ultrasonido en la Girola.

Para valorar y determinar cuantitativamente estos estados, se ha procedido a realizar proyecciones ultrasónicas (fig.5) y termográficas (fig.6) que ya caracterizan como la degradación de la dolomía de Olihueta en muchos puntos arquitectónicos y está deteriorada hasta una profundidad de 8 a 10 cm, mientras que en las costras de sulfatación o heladicidad de las granodioritas sólo llega a 2 mm, aunque muchas veces al repetirse el proceso, las sucesivas escamaciones, pueden llegar a una profundidad de 10 o 15 mm; y como siempre, sustituciones de sillares carbonatados por graníticos han aumentado el deterioro de los primeros.

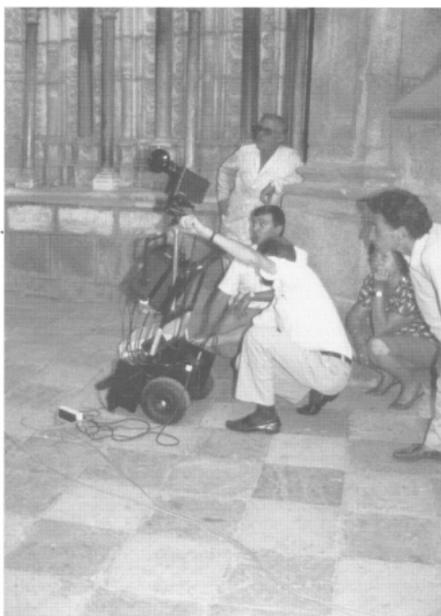
Fig. 6. Determinaciones termográficas en la Capilla de San Idefonso.

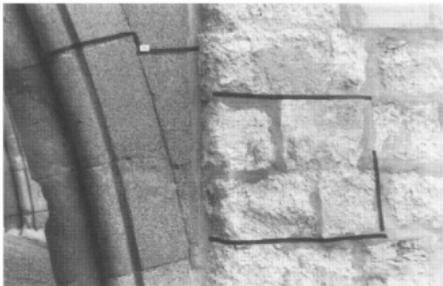
Fig.7. Zona de tratamientos en Granitos y Calizas en un arbotante del Triforio alto.

específicas de la catedral (Fig.7) y cuyo seguimiento está aún en curso, incluso con diferentes formas de impregnación por tiempo de ésta o por capas sucesivas, forzando a veces la succión de agua mediante riesgos; impregnando con soluciones nutritivas las zonas donde se experimentan las biocidas, o determinando los índices esclerométricos en zonas tratadas con consolidantes. Todos estos ensayos se realizan tan minuciosamente, con objeto de tener el máximo de seguridad de que va a funcionar bien el tratamiento que se efectúe sobre las piedras de la Catedral de Toledo.

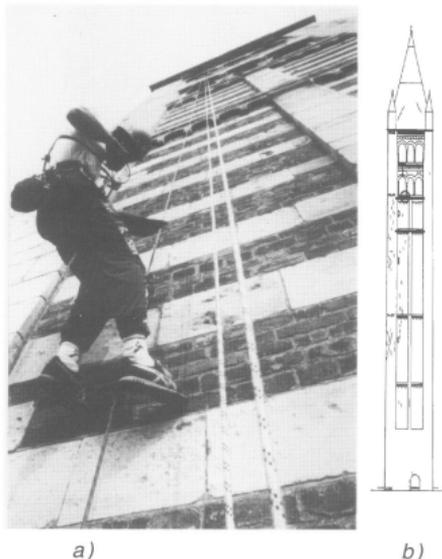
Figure 1. Crack pattern investigation on the external wall of the bell-tower of the Church of S. Zeno (Verona).

- a) Investigation carried out by a climbing technician
- b) Crack pattern of the north wall of the bell-tower

of S.Zeno (XII Century) in Verona is shown in Fig. 1. The large cracks at the top of the tower are visible from the ground level, but only this investigation allowed a precise check of their propagation and the measure of the relative displacements

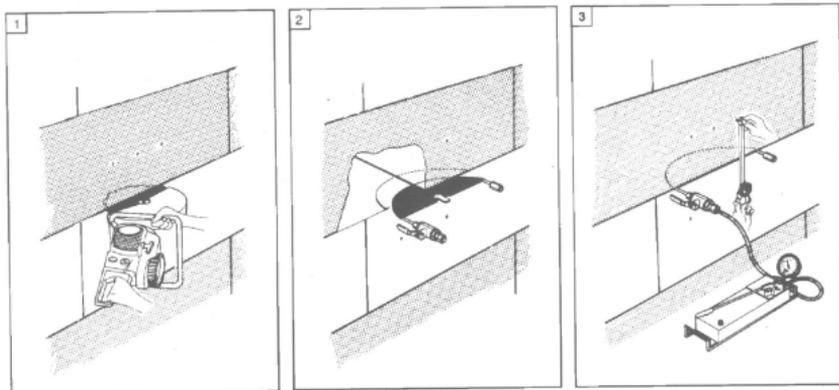
Figure 2: Scheme of the flat-jack testing phases on a stone masonry wall

An interesting testing technique, based on the use of flat jacks, was developed in the ISMES laboratory a few years ago for the measurement of the state of stress of existing masonry structures. This very simple and reliable technique, which is carried out by introducing a thin flat jack into the mortar layer, is only slightly destructive. After the test is completed, the flat jack can easily be removed and the mortar layer restored to its original condition. The determination of the state of stress is based on the stress release caused by a plane cutting normal to the surface of the wall. Fig. 2 shows the different phases of the test.

Two reference points are installed on the wall surface and the initial distance between the two points is measured. A slot perpendicular to the wall surface is then made and stress release is determined by a partial closing of the slot edges. A thin flat jack is placed inside the slot, and the pressure is gradually increased to cancel the previously measured convergency. In this condition, the pressure inside the jack is related to the pre-existing state of stress in a direction normal to the plane of the slot. The value obtained, which depends on the ratio between the flat jack and the cut surfaces and on the stiffness of the welded boundary, must be corrected by a adequate coefficient which is determined at laboratory on the base of accurate calibration tests. The use of flat-jack technique allows the analysis of the state of stress in different sections of the tower in order to recognize the zones where a stress concentration occurs.

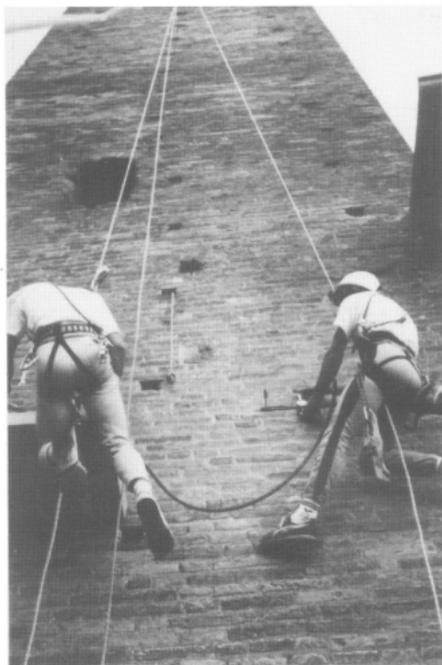
Figure 3: Special application of flat-jack test on the external wall of a tower in Pavia without the aid of scaffoldings

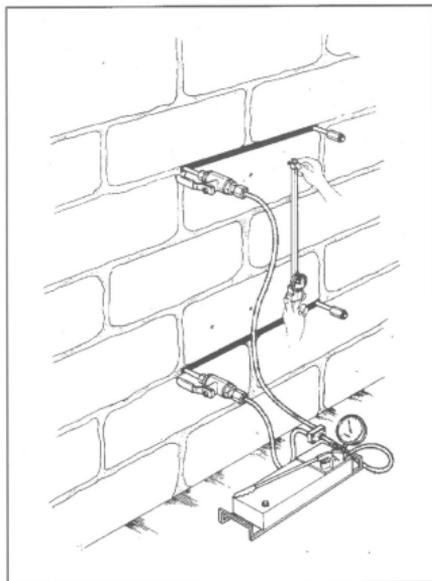
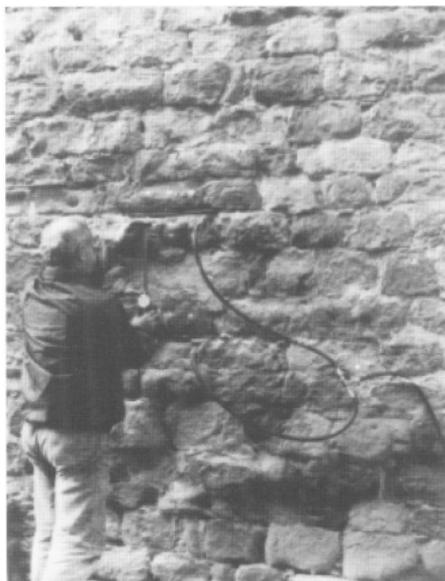
Figure 4: Test with two parallel flat-jacks to determine deformability characteristics.

distance of about 50 cm one from the other, delimit a masonry sample of appreciable size to which they apply compression stresses. In this way a compression test is carried out on an undisturbed sample of large area. Fig. 4

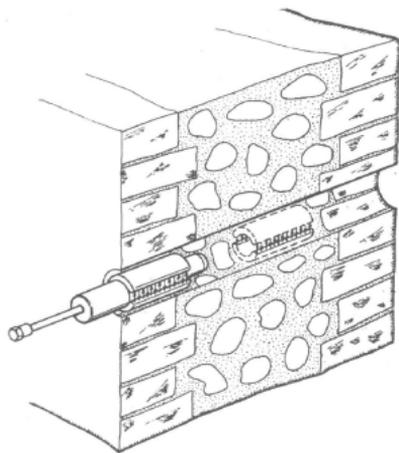
Figure 5: Scheme of borehole dilatometric test that determines the deformability characteristics of the surface and inner layers

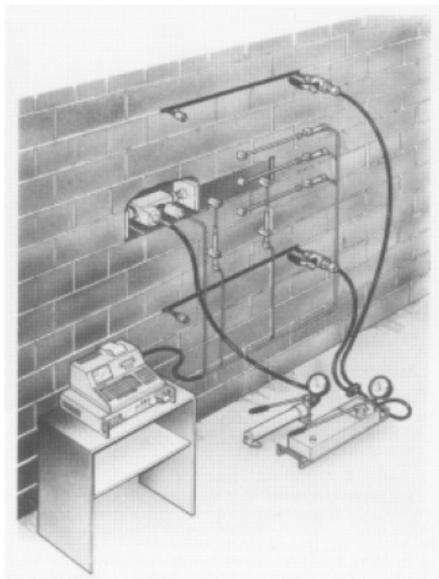
Figure 6: Scheme of a shear test along the mortar layers: the normal stress is applied by two flat-jacks and the shear stress is applied with a hydraulic jack

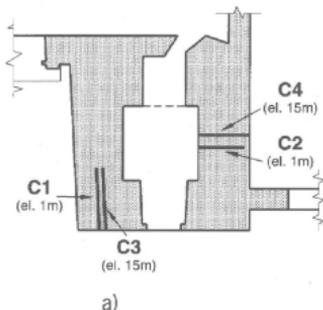
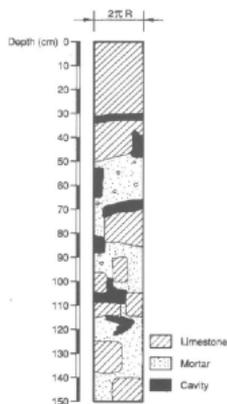
Figura 7:

a) position of the drilled cores;

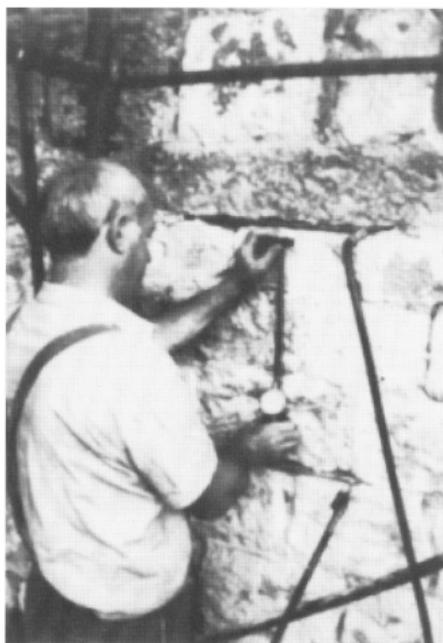
Figure 8: The flat-jack test

The flat-jack technique (2) (Figure 8) has been used to determine the state of stress in six points (position 1 to 6 in Figure 9a and the strength and deformability on both sides of the masonry at the base of the tower (positions 4b and 5b in the same Figure). The results are summarized in Figure 9a where the elevation from the ground level of the testing points and the measured stress is indicated in each position.

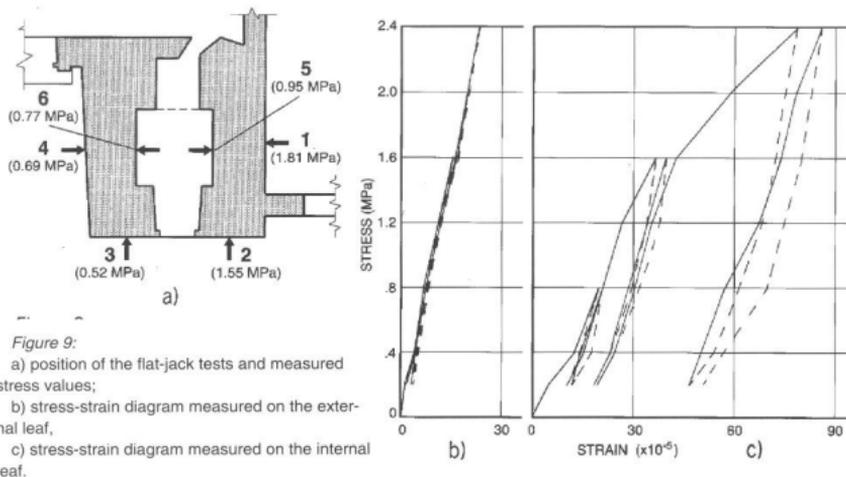
Figure 9: a) position of the flat-jack tests and measured stress values; b) stress-strain diagram measured on the external leaf; c) stress-strain diagram measured on the internal leaf.

Figures 9b+c show typical stress-strain curves that were measured one external (position 4b) and internal (position 5b) sides of the masonry.

tion. The diagrams in Figure 9b+c clearly show that:

- the values of the normal stresses measured on the internal face of the masonry walls seemed not too far (scarcely by a factor of 2) from the dangerous stress levels corresponding to significant softening of the stress-strain curve of the material (Figure 9c);
- the major cracks actually behaves like a "structural" joint.

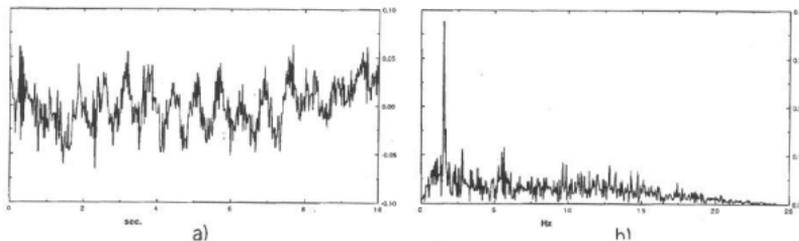
Figure 10: a) Typical ambient vibration record - b) Corresponding power spectrum

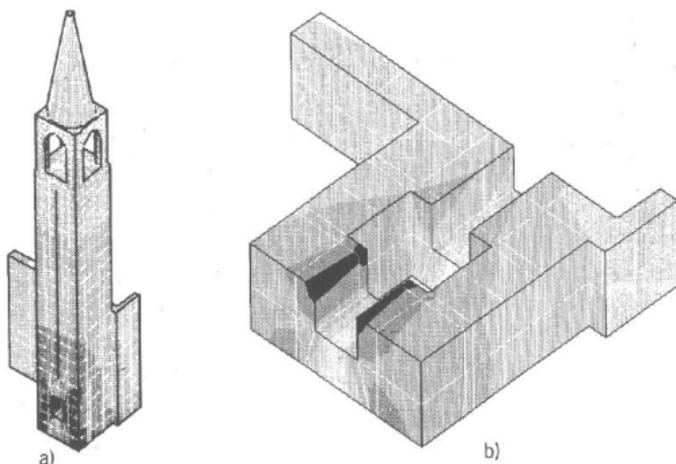
Figure 11: a) General view of the model - b) Detail of the "theoretical" distribution of normal stresses due to the gravitational load.

Figure 11 and 12 show the basic F.E. mesh (made with solid eight nodes elements) which was adopted to build three numerical models and the principal results of the static and eigenproblem analyses. The first model (disregarding the vertical crack on the south wall) was used to evaluate the "theoretical" effect of the crack on the distribution of stresses and on the overall structural behaviour (i.e. on

The crack, which schematically appears in Figure 11a, is taken into account in the second case as a lack of continuity along a plane of the elastic model; the third model includes the steel frames and ties used for the structural restoration.

Typical results of the static and eigenproblem analyses are summarised in the Figure 11 and 12 respectively. Of course no significant differences can be expected between the states of stress under the gravitational loads: a comprehensive overall view of the normal stress distribution at the base of the tower (black, 0.8 MPa; white, 0 MPa). The local inhomogeneity of the materials shown by the flatjack measurements can cause over stresses in the order of three to four times the theoretical values.

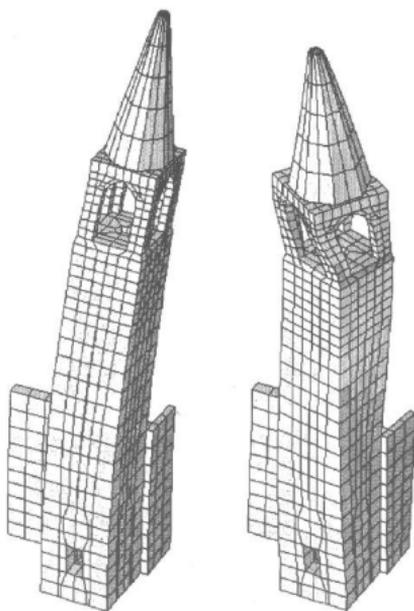
Figure 12: a) Modal shapes corresponding to prevailing flexural and torsional deformations of the tower. b) Model shapes corresponding to prevailing torsional deformations.

Even more interesting are the results of the eigenproblems solutions. In Figures 12a+b the modal shape corres-

ponding to the fundamental period of vibration and to prevailing torsional deformations of the three models are represented. The calculated eigenfrequencies of the uncracked, cracked and strengthened models respectively were 1.91, 1.79 and 1.92 Hz in the first case, 8.39, 7.6 and 8.5 Hz in the second case. The models seem then capable to represent the actual overall structural behaviour of the tower, the effects of both the crack and of the restoration works included.

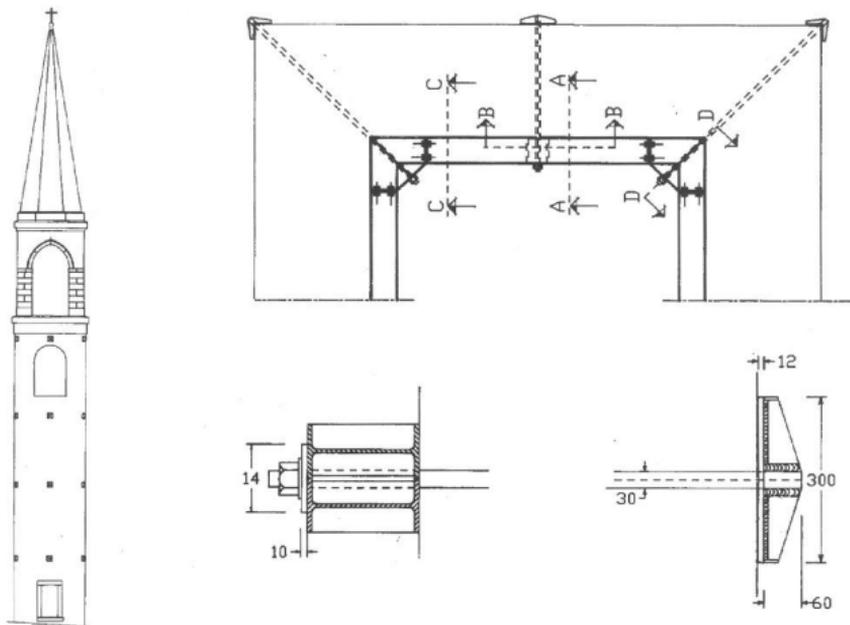
Figure 13. General view and details of the steel works made for strengthening the bell tower.

It seemed then reasonable to intervene by both increasing the compressive strength of the masonry, especially at the base of the tower, and improving the ability to transmit internal forces along the crack. Local injections and steel ties can resolve the first requirement; horizontal steel frames and ties, as shown in Figure 13, tend to make the walls co-operate structurally with a beneficial local confinement effect, that is capable of improving the compressive strenght of the masonry.

the masonry and for their external anchoring devices. Bolted connections are used and the ties are inserted in small holes drilled through the masonry which will not be filled with any material, so that the strengthening steel structure is entirely demountable: this complies with construction reasons, and mostly with general conservation requirements. In figure 13 details of the frame and ties are given, while their position is indicated in the general view of Figure 13, which shows the effects of the restoration work on the external appearance of the tower. The intervention is very critical for the overall stability of the tower, and the most attention is in fact being paid to both its execution and, as previously explained, to the efficiency control.

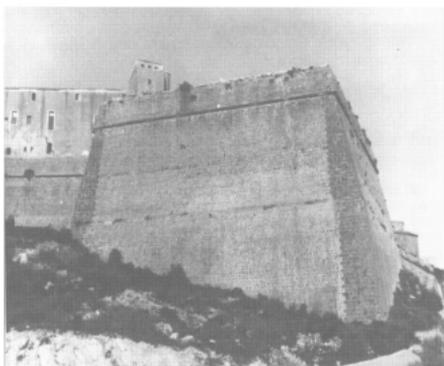
Fig.0.c. Baluarte. De forma pentagonal y con los flancos en talud, se encuentran terraplenados hasta la altura del cordón de forma que servían de plataformas elevadas de defensa.

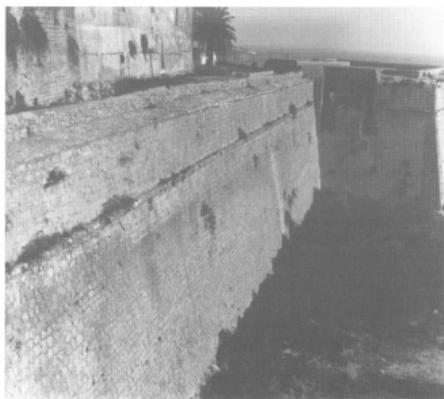
Fig.0.d. Entrepaño. Muro de contención que une baluartes y conforma con ellos la muralla. Se reforzaban al interior con contratruetes.

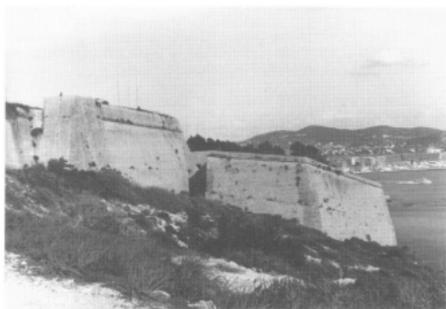
Fig. 0.e. Revellin. Elemento de remate de la fortificación en el punto en que ésta se encuentra con el acantilado. Este sirve de defensa natural en la zona este del recinto.

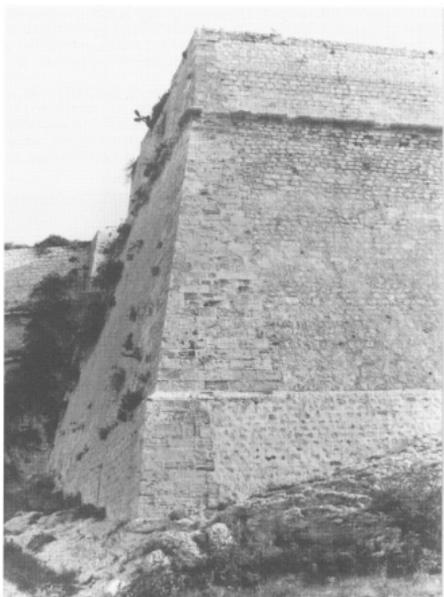
Fig. 1. Las dos litologías en sus distintas utilizaciones.

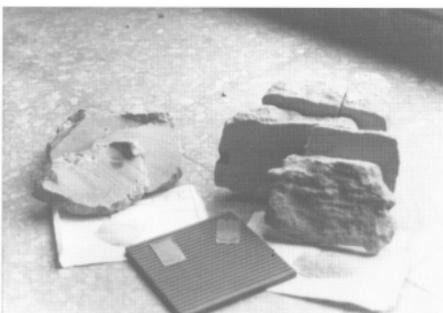
Fig.2. Los distintos formatos para el estudio geológico.

Con objetivo de conocer la composición y la estructura de ambos pétreos y así determinar causas de los resultados de los ensayos físicos y de resistencias, clasificar las dos variedades y localizar sus yacimientos, se realizaron los correspondientes estudios geológicos, que nos llevan a analizar las dos litogías en varios formatos: en su aspecto externo, en fractura o corte, en polvo y en lámina delgada.

Esta primera observación se ve completada con la observación de las muestras en fractura o corte a través de lupa zoom, la cual completa información sobre la estructura, porosidad y nivel de cementación.

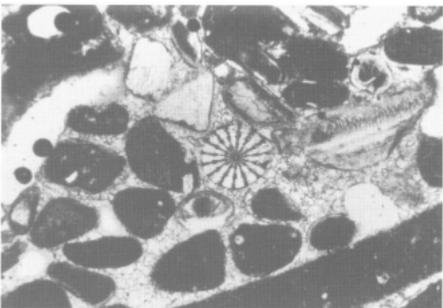
Fig.3. Vista del marés al microscopio petrográfico.

Una vez determinada la estructura de ambos pétreos, se analiza su composición, mediante la observación de las rocas, preparadas en lámina delgada, a través de microscopio petrográfico.

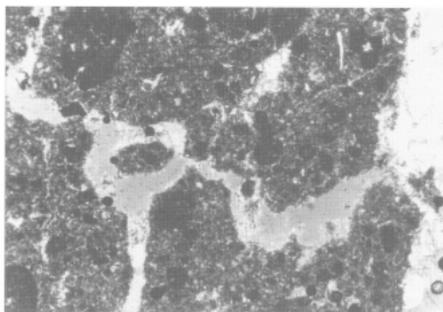
Fig.4. Vista de la caliza micrítica al microscopio petrográfico.

En cuanto a la segunda variedad, decir que se trata de una roca clasificada como caliza micrítica, de estructura compacta y poco porosa, que la hace presentar elevadas resistencias mecánicas y verse poco afectada por la agresión del agua y otros agentes externos. Su estructura responde a estos datos pero los esfuerzos tectónicos a que se han visto sometidas las capas del suelo en que se encuentra, han provocado grietas en éstas que se han cementado posteriormente con materiales menos resistentes que la misma roca, constituyendo éstas diclasis sus puntos débiles.

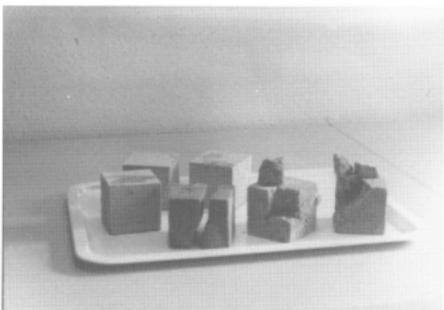
Fig.5. Probetas de ambas litologías tras sufrir veinte ciclos hielo-deshielo. Se observa la diferencia de sus resistencias a la heladicidad.

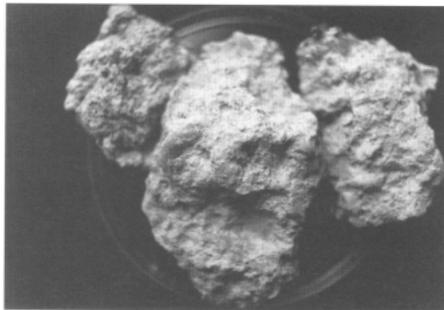
Fig. 6. Vista del mortero en macrofotografía. Se aprecia el aspecto calizo del mismo y el árido rodado que conforma su esqueleto.

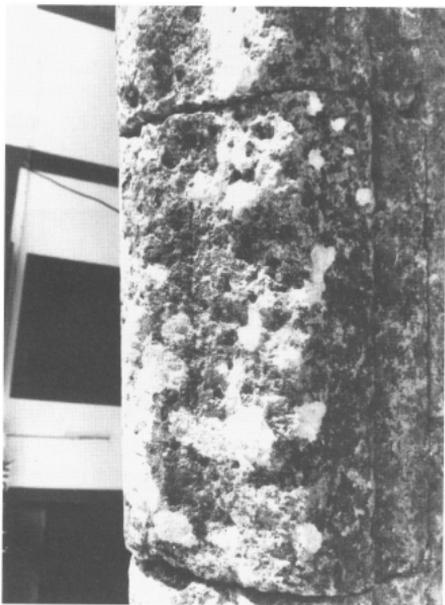
Fig. 7. Aspecto del marés atacado por vegetación de nivel inferior (musgos, líquenes, hongos, etc).

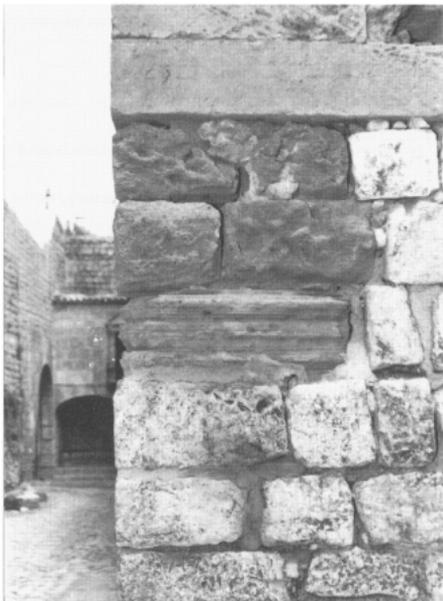
Fig.8. Aspecto de la erosión que sufre el marés, a causa de su cementación diferencial, en forma de bandas y alveolos. Bajo las hiladas del marés, otras de sillares de caliza micrítica en perfecto estado.

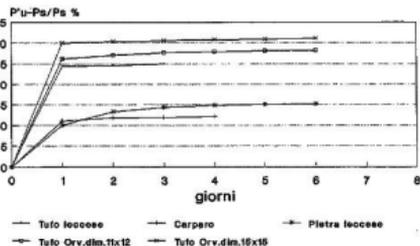
MATERIALI NATURALI assorbimento

Fig.1 Variazione temporale assorbimento

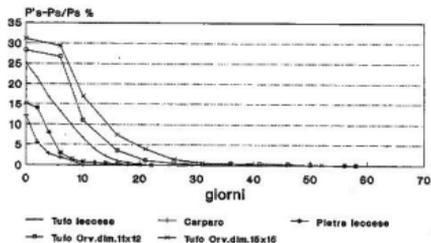
MATERIALI NATURALI evaporazione

Fig.2 Variazione temporale evaporazione

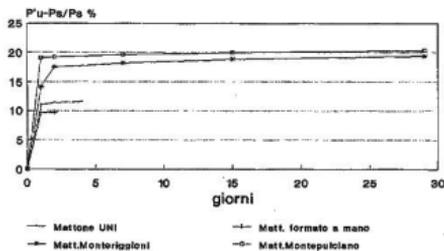
LATERIZI assorbimento

Another interesting finding is represented by the performance of the old bricks: their specific absorption (imbibition) is the lowest so 29 days are necessary in order to reach saturation under adsorbing conditions. Also the time taken to reach full draining is one of the longest. Such performances must not be forgotten when preparing the materials (mortar and bricks) to restore any of those manufacts.

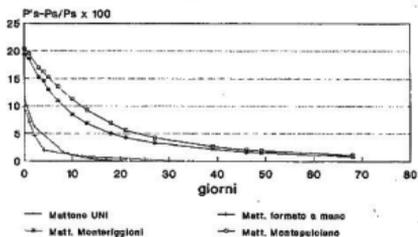
LATERIZI evaporazione

Fig.4 Variazione temporale evaporazione

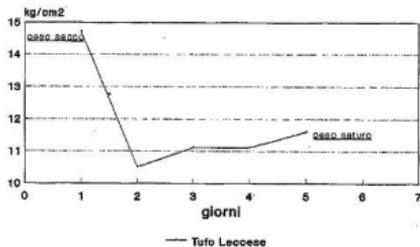
TUFO LECCESE resistenza in funzione di Ps%

Fig.5 Variazione resistenza meccanica

Those materials were tested in order to assess their adsorption rate under conditions which sparked imbibition, and the extent of ambient evaporation of adsorbed water; Lecce tufa also underwent compression resistance tests whenever the quantity of adsorbed water changed.

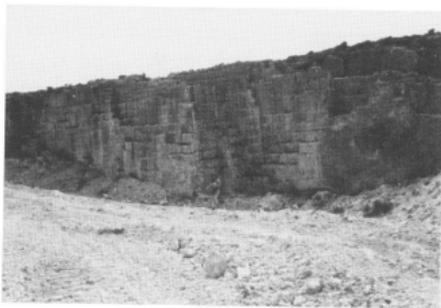
Figura 1 Frente de la antigua Cantera de Las Parideras: extracción racional de pequeños bloques.

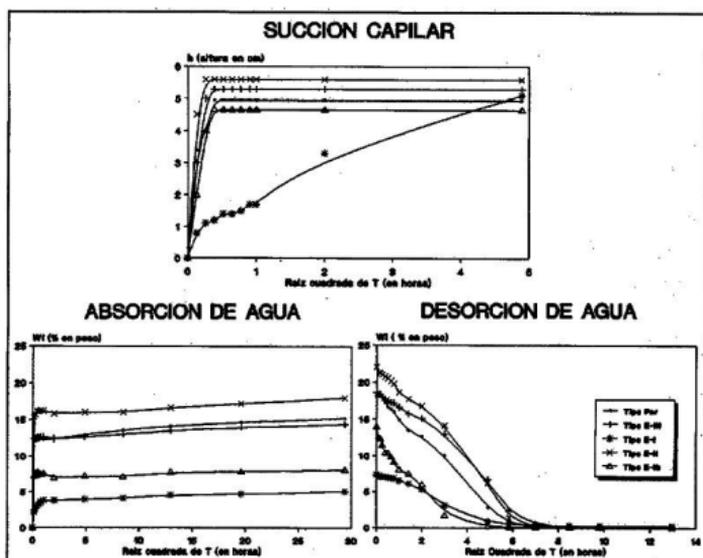
Figura 3 Curvas de succión capilar, absorción libre y desorción libre de agua, de los diferentes tipos de biocalcarenita de las canteras de Santa Pudia.

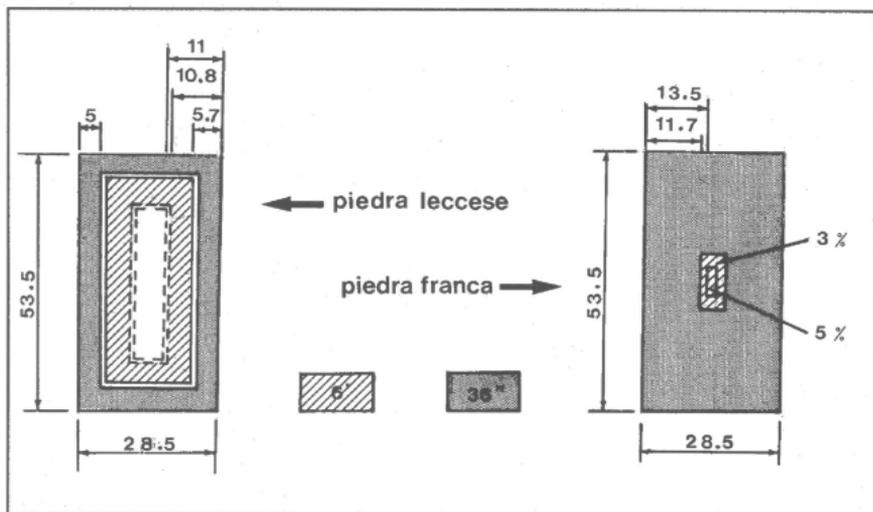
Figura 4 Nivel (en mm) y tiempo de absorción libre de agua de la "Piedra Leccese" y "Piedra Franca".

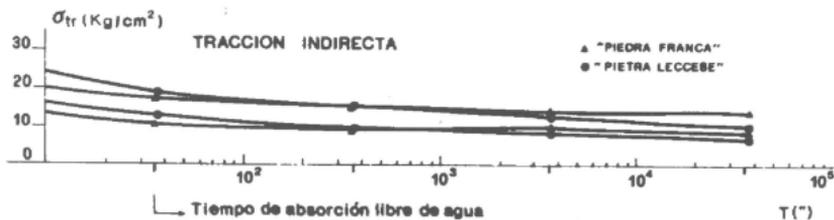
Figura 5. Variación de σ_{tr} en función del tiempo de absorción libre de agua.

sobre todo en estado de imbibición parcial. Un ejemplo de la disminución de la carga de ruptura por tracción indirecta, se ilustra en la fig. 5, en la que se confronta el comportamiento de este material con la "piedra leccese".

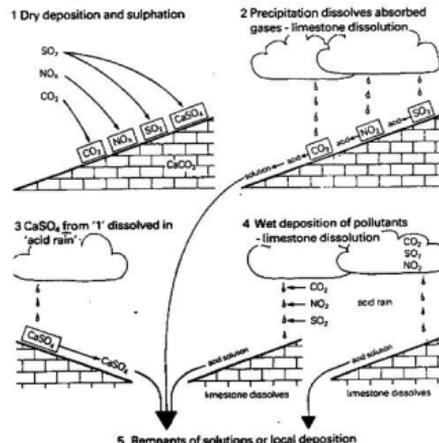
Fig. 1. Schematic picture showing the influence of a cida rain and gaseous air pollutants (4).

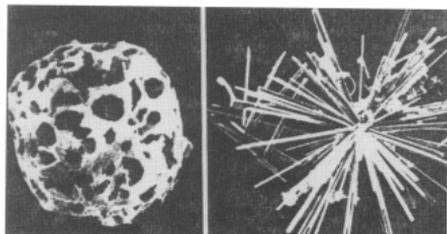
Fig. 2. SEM pictures of an ash particle (left) and fibrous gypsum crystals sampled on a "black" stone crust (4).

The whole weathering process is very complex. The most important chemical reactions are the conversion of gaseous air pollutants of SO_2 and NO_x into acids and the production of soluble sulfates, mainly gypsum. Gypsum with incorporated soot and fly ash particles (Fig.2) produce the "black" porous crust on the surface of buildings and monuments.

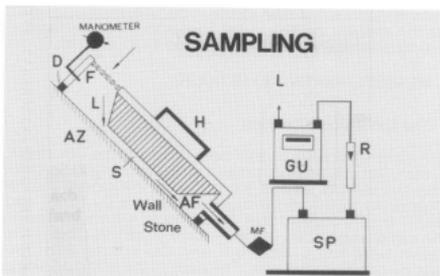
Fig. 3. Schematic picture of the sampling equipment for the evaluation of corroded and weathered material surfaces (13).

A specially designed sampler, developed initially for measuring mineral fiber emissions from weathered surfaces of asbestos cement products (13), has been proven to be very useful for investigation of corroded stones and other building materials "in situ". The principle and function of this sampler is shown in Figures 3 and 4. The sampling chamber is placed on the material surface. Ambient air is drawn through a filter (F) into the chamber. The clean air (L) flows through the small slot (S) over a corroded and weathered wall (AZ). The flow velocities of the simulated wind in the slot are between 1 to 6 m/sec. The sampling time can be 1 to 2 hours.

Particulates released from the corroded surface are then separated on an analytical filter(MF). Filters are used for microscopical and chemical evaluations. Samples on Nuclepore filters(NPF) are used for SEM and ATEM evaluations as well as for LAMMA(Laser-Microprobe Mass Analysis)-see also Figures 5 and 6.

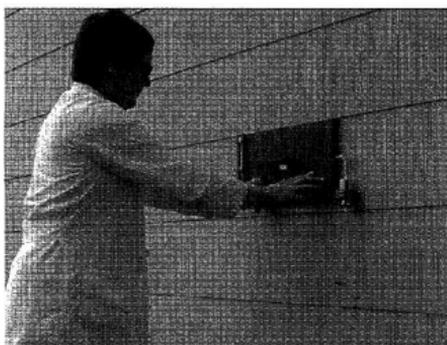
Fig. 4. Particulate sampling on a corroded wall.

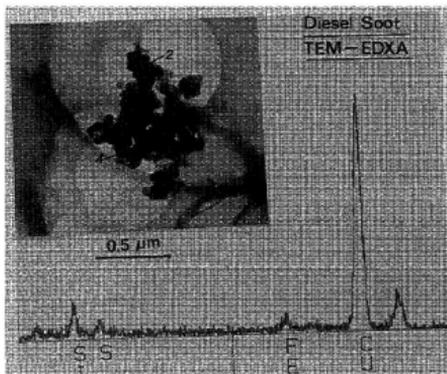
Fig. 5. Example of a ATEM-analysis of agglomerated Diesel-soot particles (Containing Si,S,Fe).

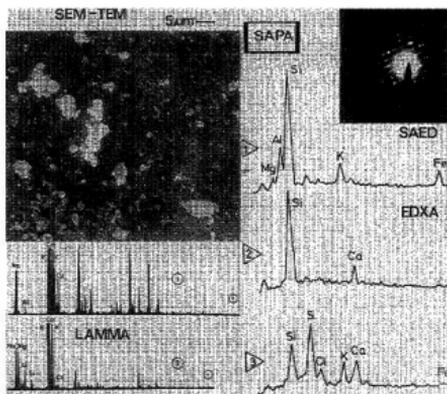
6. Examples of single particle analysis by LAMMA, SAED and EDXA.

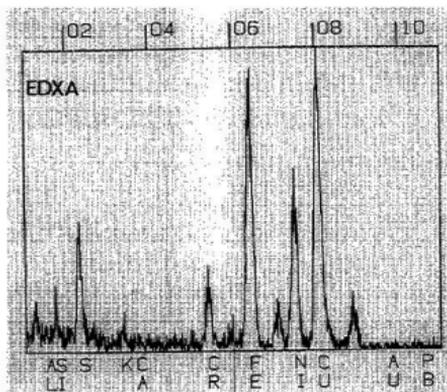
Fig. 7 a. Example of element spectrum of one mineral particle (Köln Dom) (4).

Preliminary measurements were done with the described sampling and analysis procedure in Germany(4).Samples from the outside walls of the cathedral in Cologne (Köln Dom)were taken and evaluated.Analysis by EDXA and SAED (Fig.7) showed that 18 elements were identified in the sampled particles. In the majority of particles 2 to 5 elements were found. Si,S,Fe,K and Ca were the most frequently occurring elements. The sizes of the analyzed single particles lay in the range between 0.01 and 1.0 µm. The majority of single particles seemed to be silicates, containing very often Ca, S and metals in addition.

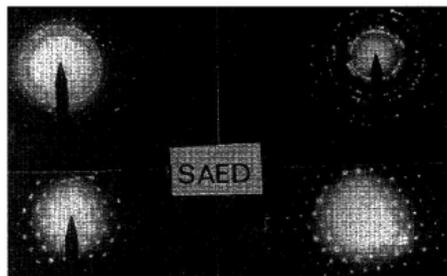
Fig. 7 b.Four examples of selected area diffraction patterns on single mineral particles.

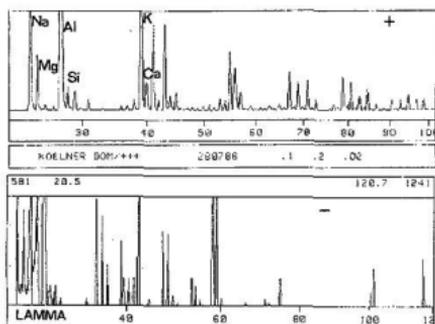
Fig. 8 .An example of single particle composition by LAMMA (Kölnler Dom).

Similar picture showed the analysis of mineral particles by LAMMA (Fig.8). Some LAMMA spectra contained carbonaceous particles. This was in good agreement with already published results(14,15). See also Figure 9.

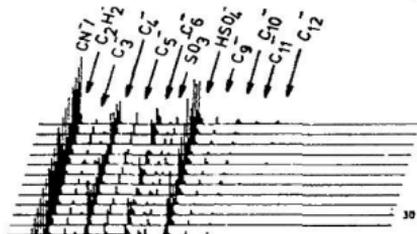
Fig. 9 a. Atmospheric particulate pollutants analyzed by LAMMA (14) and containing soot

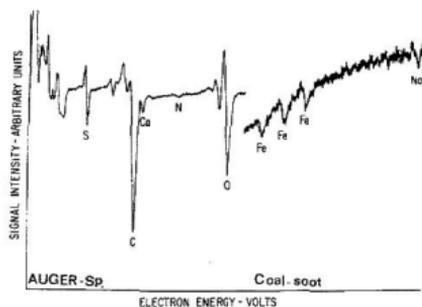
Fig. 9 b . Example of an Auger spectrum for element analysis of a soot particle. It contains carbon, sulfur and catalytic active metals(15).

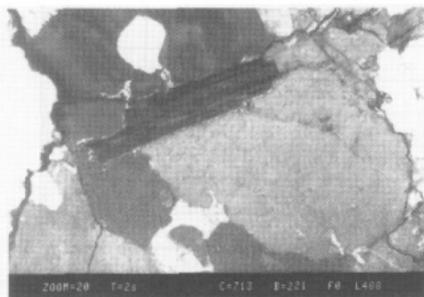
Fig. 1.- Fotografía obtenida con el microscopio de fluorescencia de una muestra granítica donde puede verse una alta porosidad relacionada con las superficies intercrystalinas.

El estudio por microscopía de fluorescencia de las secciones delgadas impregnadas con resina a la que se había añadido fluorescencia mostró el carácter no efectivo de la porosidad de la Caliza de Colmenar (poros aislados intrapartícula; relleno de tallos y ogonios de charáceas), la variabilidad de la porosidad en las rocas del Cerro de la Rosa (predominio de la porosidad de hueco, acompañada de abundante porosidad intercrystalina, relacionadas ambas con los cambios composicionales sufridos secundariamente por la roca) y la intensa porosidad intercrystalina existente en las rocas graníticas, cuyos cristales constituyentes presentaban una superficie de discontinuidad que puede explicar la alta permeabilidad y alterabilidad de este tipo de rocas (fig. 1).

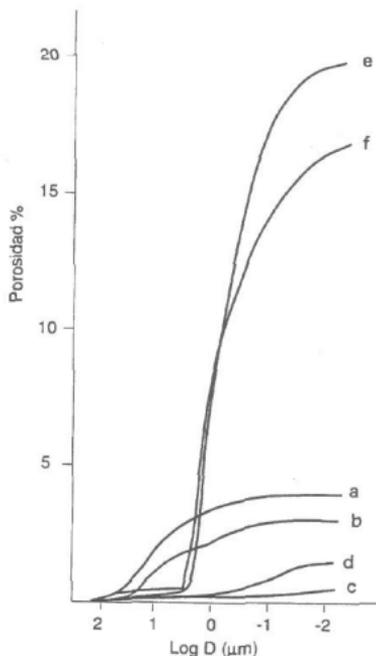
Fig. 2.- Curvas de distribución de la porosidad en función del tamaño de poro. a) Granito grano fino alterado (Pináculo dfe. la Torre); b) Granito grano grueso alterado (Balastrada); c) Granito grano fino fresco (Barranco de la Degollada); d) Granito grano grueso fresco (Cantera Ventas con Peña Aguilera); e) Dolomicitra alterada; tipo Cerro de la Rosa (Sillar); Dolomicitra fresca (Cerro de la Rosa).

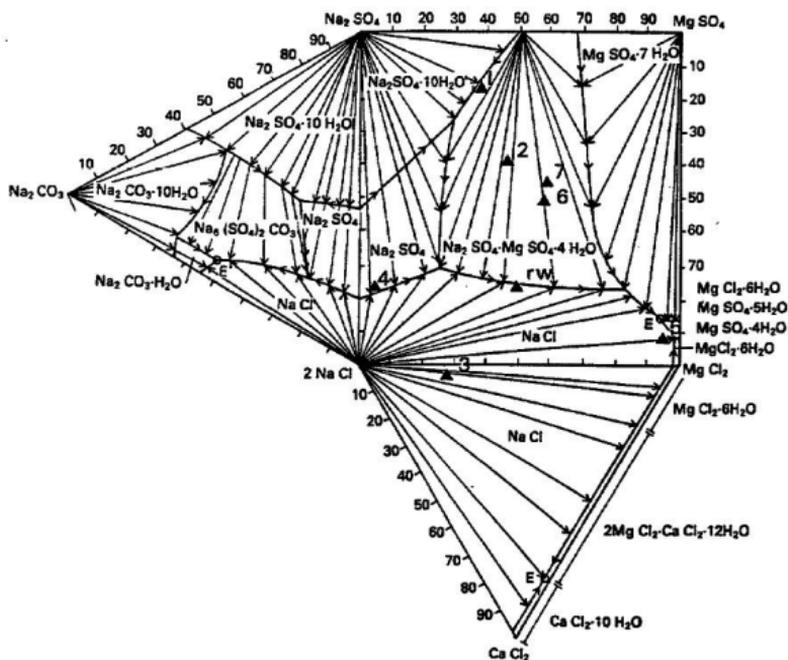
Fig. 3.- Representación de los datos hidroquímicos de las aguas de lixiviado en un diagrama de Valyashko (los puntos 1 a 7 están referenciados en la Tabla 1, y el punto rw, corresponde al agua de lluvia).
