CONGRESO INTERNACIONAL REHABILITACION DEL PATRIMONIO ARQUITECTONICO Y EDIFICACION

PONENCIAS
TOMO I

ANALISIS Y DIAGNOSTICO DE DAÑOS EN LA IGLESIA DE SAN AGUSTIN DE VALENCIA

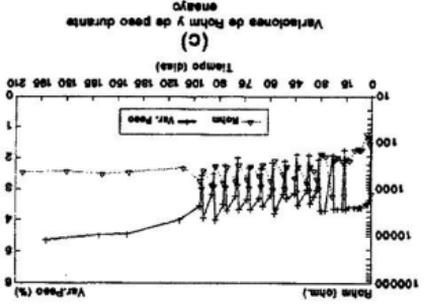
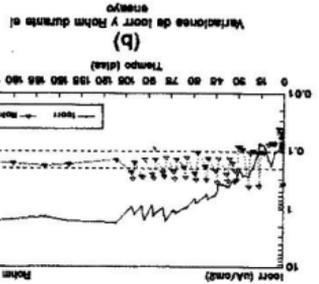
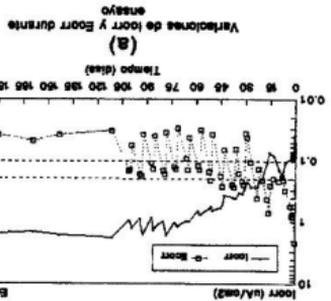
fig. 1

MATERIAL A

También se puede deducir de las figuras, que el material A permite un aumento progresivo de la velocidad de la corrosión después de la despasivación durante los ciclos de cámara y secado para un mismo rango de resistencia óhmica (fig. 1b) y de variación de peso (fig. 1c), lo que se podría explicar por un aumento de la concentración de iones junto a las armaduras (incremento de la relación Cl^-/OH^-) (5). Después de 13 ciclos (105 días) las probetas del material A fueron dejadas permanentemente en la cámara

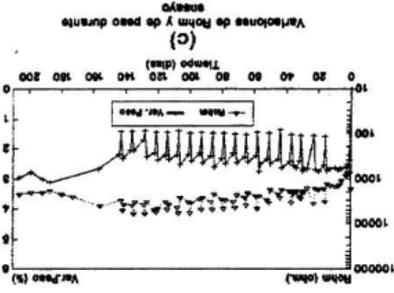
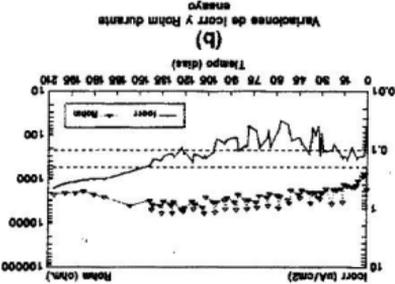
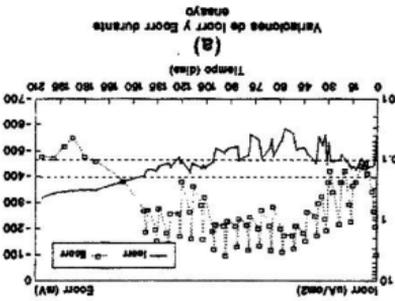
fig. 2

MATERIAL B

EL patrón (A) es el material que permite una despasivación del acero más temprana, a los 20 días de ensayo. Mientras tanto, las modificaciones hechas a través de los aditivos usados en los materiales B y C, a pesar de no haber modificado substancialmente las propiedades mecánicas, sí que mejoraron su comportamiento con respecto al tiempo de comienzo - aproximadamente 50 días para el material C y 150 días para el material B. Los materiales D y E retardan todavía más, el comienzo de la corrosión, aproximadamente 200 días.

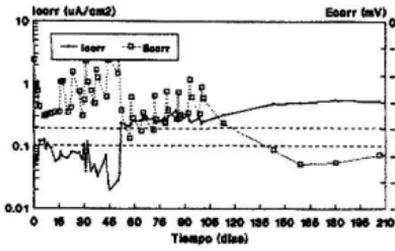
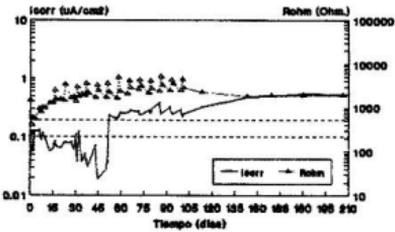
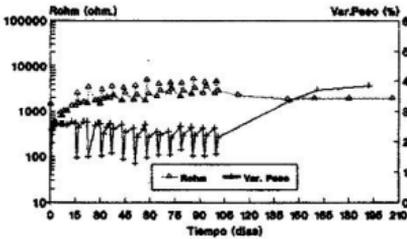
fig. 3

MATERIAL C

(a) Variaciones de I_{corr} y E_{corr} durante ensayo

(b) Variaciones de I_{corr} y R_{ohm} durante ensayo

(c) Variaciones de R_{ohm} y peso durante ensayo

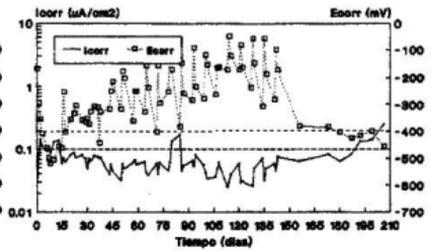
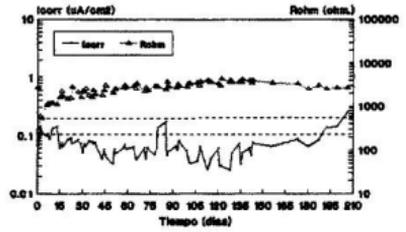
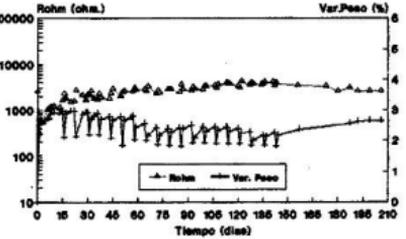
fig. 4

MATERIAL D

(a) Variaciones de I_{corr} y E_{corr} durante ensayo

(b) Variaciones de I_{corr} y R_{ohm} durante ensayo

(c) Variaciones de R_{ohm} y peso durante ensayo

Los materiales D y E, que tienen un comportamiento similar en todos sus parámetros electroquímicos, permiten un tiempo de despasivación de aproximadamente 200 días. Las resistencias óhmicas de estos materiales son bastante diferentes, estando las del material E en un rango de valores 4 a 5 veces mayor. Sus velocidades de corrosión solo aumentaron después de que se paralizaron los ciclos de cámara-secado (19 ciclos - 141 días), con una variación muy pequeña en la resistencia óhmica. El aumento de peso en el material D es mayor que en el material E y muy semejante a los materiales B y C.

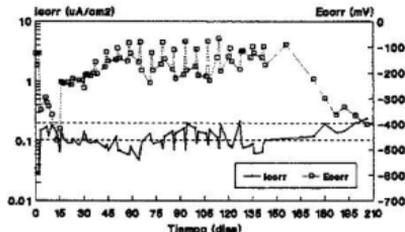
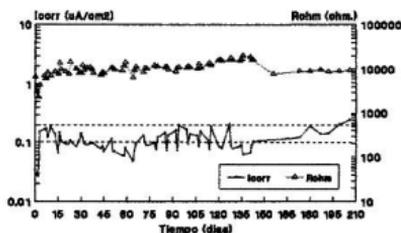
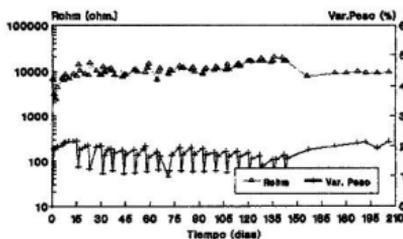
fig. 5

MATERIAL E

(a)
Variaciones de I_{corr} y E_{corr} durante ensayo

(b)
Variaciones de I_{corr} y R_{ohm} durante ensayo

(c)
Variaciones de R_{ohm} y peso durante ensayo

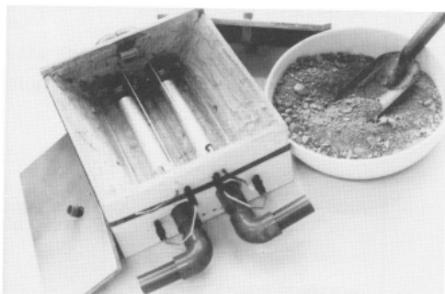
Figura 1. Elemento de ensayo en fase de preparación.

El trabajo se ha llevado a cabo alojando en un contenedor, diseñado para tal fin, dos probetas de tubería de acero galvanizado, las cuales se rodearon por los materiales de construcción más frecuentemente en contacto con las instalaciones de distribución de agua en las viviendas (fig.1). Periódicamente, a lo largo de la experiencia, y al final de la misma se realizaron determinaciones a fin de conocer el efecto de estos medios en las probetas de ensayo.

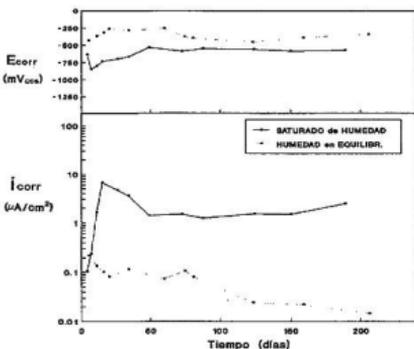
Figura 2. Evolución del potencial y de la intensidad de corrosión de las probetas inmersas en un lecho de arena sobre el que se aplicó un mortero de cemento.

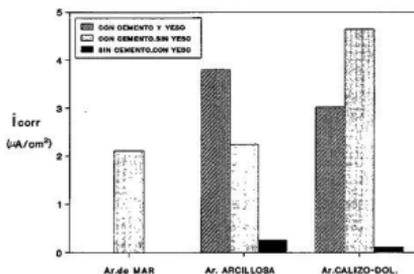
Figura 3. Comparación del efecto de los distintos tipos de lechos de arena

Junto con el contenido de humedad, la existencia de conglomerados de cemento en las proximidades de las tuberías ha resultado ser el factor más determinante en la corrosión acelerada de este tipo de materiales. Puede observarse que en los lechos donde se evitaron las contaminaciones de cemento, las probetas presentaban una intensidad de corrosión hasta 30 veces menor que en sus homólogos contaminados (fig.3)

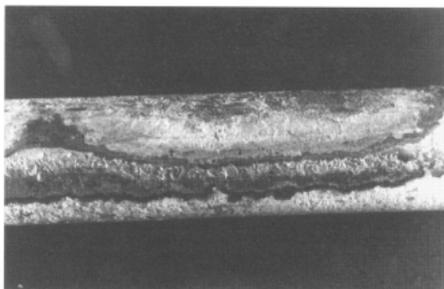
Figura 4. Efecto de los lechos de arena contaminados con cemento de tipo portland y saturados de humedad.

los productos formados sobre la superficie galvanizada permiten estimar que el daño en estos lechos granulares se debe a la formación de zonas pasivas próximas a zonas activas que constituyen intensas pilas galvánicas con efectos muy destructores. Esta pasivación irregular surge por la presencia del mortero de cemento utilizado en el agarre de al solería que se coloca encima de estos lechos y del cual dreña disolución alcalina que puede llegar a la superficie galvanizada, pasivándola de forma heterogénea. Las zonas pasivas así formadas presentan un comportamiento catódico, haciendo que el ataque se centre sobre las que no han recibido la necesaria protección (zonas anódicas). En estas, el recubrimiento se destruye y el ataque sigue progresando en el interior del acero, proque las zonas pasivas parecen mantener su carácter catódico, incluso frente al acero desnudo (fig.4).

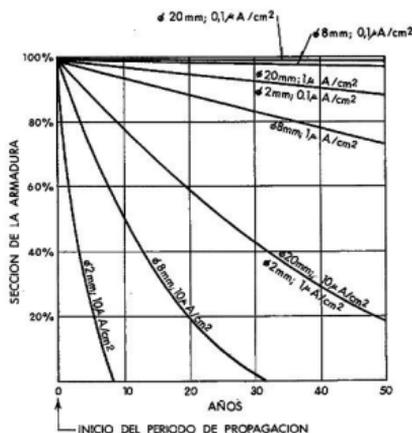
Fig. 1: Disminución de la sección de la armadura, en función del tiempo, para diferentes diámetros y velocidades de corrosión.

La velocidad de disminución de la sección de la barra se evalúa mediante la velocidad de penetración del ataque por corrosión, en $\mu\text{m/año}$. Esta penetración puede medirse con la técnica electroquímica de la Resistencia de Polarización, obteniendo valores de la velocidad de corrosión i_{corr} en $\mu\text{A/cm}^2$, ($1 \mu\text{A/cm}^2$ equivale a $11,5 \mu\text{m/año}$, en el caso de una corrosión generalizada y uniforme). Velocidades por debajo de $0.1-0.2 \mu\text{A/cm}^2$ corresponden a casos de corrosión despreciable, mientras que valores comprendidos entre 1.0 y $10 \mu\text{A/cm}^2$ corresponden a niveles de agresividad importantes.

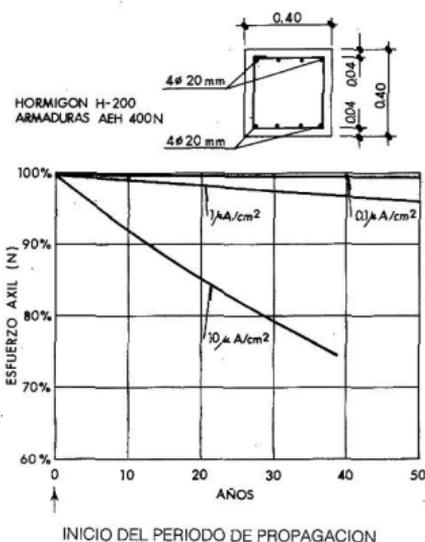
Fig. 2 : Disminución del esfuerzo axial último, en función del tiempo, para diferentes velocidades de corrosión.

En la figura 2 se representan los resultados de la aplicación del modelo a la evaluación del esfuerzo axial resistido por una sección cuadrada de hormigón armado sometida a distintas velocidades de corrosión, que se mantienen constantes a lo largo de la vida de la estructura o que corresponden al valor promedio, caso de que dichas velocidades fueran variables.

Las curvas representadas muestran la disminución del esfuerzo axial resistido por la sección, en función del tiempo transcurrido desde el inicio del periodo de propagación. La disminución del coeficiente de seguridad para una velocidad de $10 \mu\text{A/cm}^2$ es importante, durante los 50 años de vida previsible de las estructuras, mientras que dicha disminución es pequeña para velocidades comprendidas entre 0.1 y $1.0 \mu\text{A/cm}^2$.

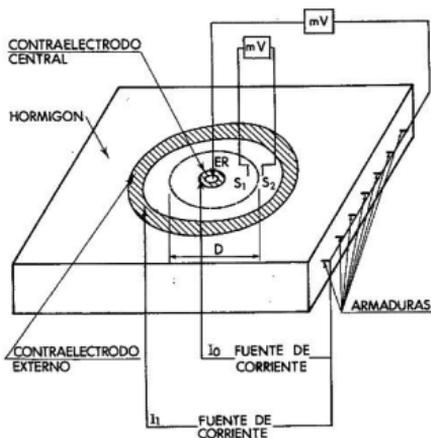
Fig. 3. Esquema del método de medida del confinamiento sensorizado de la señal.

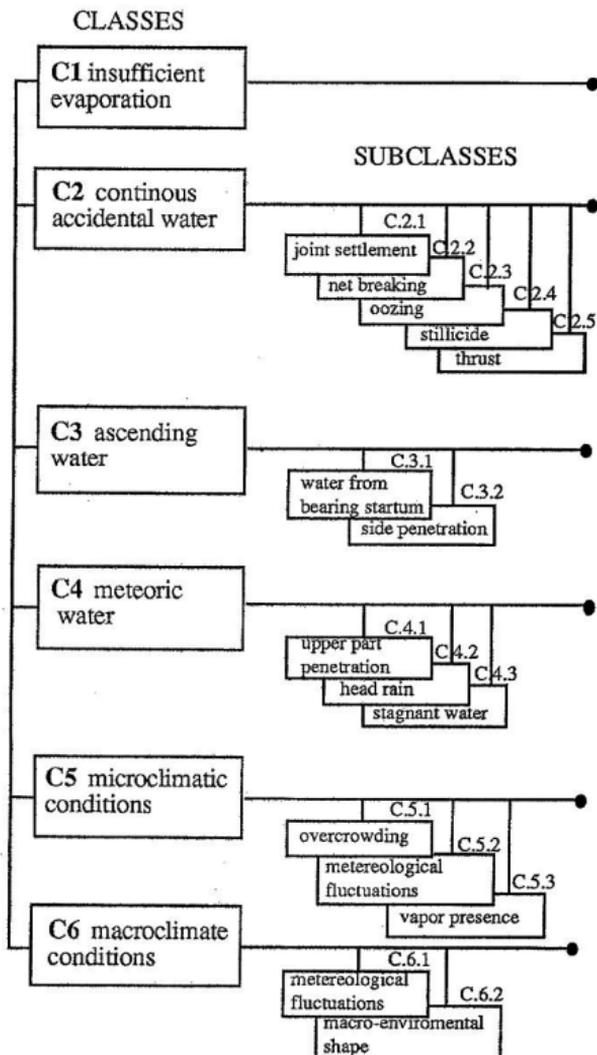
Figura 1

CAUSES OF DAMPNESS

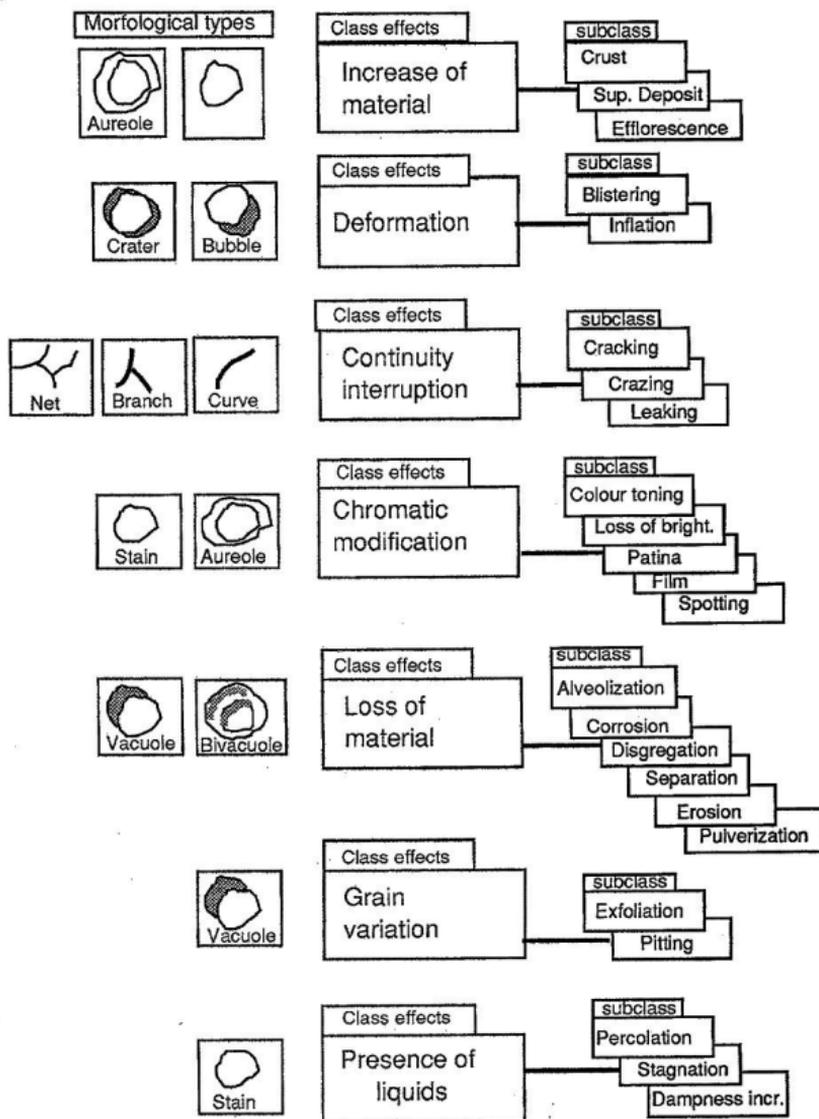
Figura 2.

EFFECTS CLASSIFICATION

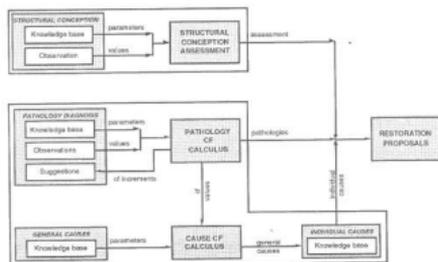
fig. 1 - Structure of the system - FISSURE

The first module of the system involves an analysis of the structure. This consists of rather detailed subdivision of the building into structural elements (this subdivision is also maintained for the actual diagnosis). The main characteristics to be assessed for each element in order to provide a judgment of the quality, were identified on the structural conception of the single element, at a first level and on the structure as a whole, at a second level. For example:

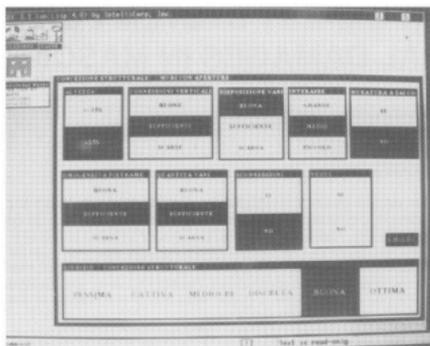
Photo 1 - Assessment of the structural conception.

The user can provide an assessment of the characteristics of the single structural elements by means of a system interface (photo 1). It is the system itself which, on the basis of this assessment, provides a quality appraisal expressed in natural and legible language on a panel of the interface.

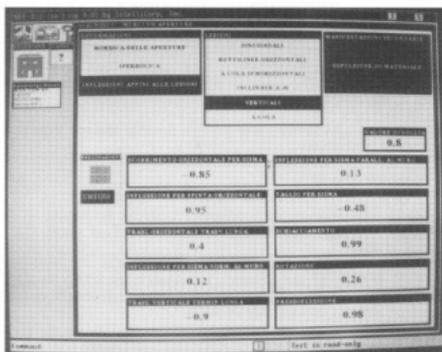
Photo 2 - Diagnosis of the damages

The diagnosis procedure was subdivided into three phases. In the first phase, by observing the signs of the damage (deformation, lesions and secondary signs), a diagnosis is reached of the damages that have produced these. In the second phase, once the most feasible damage has been identified, it is necessary to determine the causes of the damage. The problem of the causes is further complicated since there are general causes, which can be identified once the damages are known and the specific causes which are all equally feasible, but for which the user will have to carry out further investigations to identify them. These observations lead to the introduction of another three modules. a) Diagnosis of the damage. For this module, a classification of all the possible damage signs which can occur on each structural element, has been prepared, attempting to make this as complete and as ordered as possible. These signs were subdivided into deformations, lesions and secondary signs. The user can select the sign observed by means of the interface panels (photo 2) on which the user can indicate the characteristics of the lesions, such as the width, the depth, the extension of the crack etc. Another classification was designed for all the possible types of damages that can occur for each single structural element. The system matches a certainty factor to each element, which quantifies the credibility of the hypothesis that it has actually occurred. This credibility varies according to the signs observed by the user (photo 2).

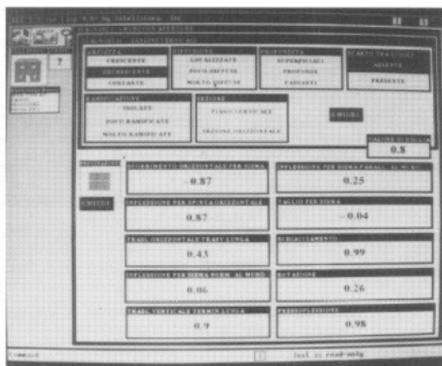
Photo 3 - Characteristics of the lesions

The possible indications made by the user for the individual type of lesion (photo 3), contribute to correcting the values of the certainty factor for the single damages.

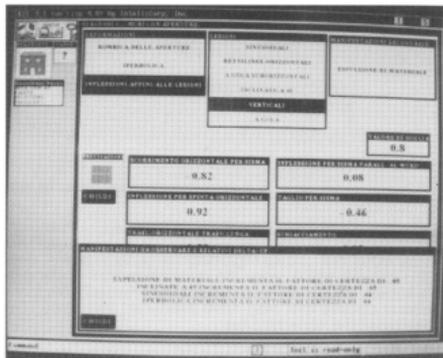
Photo 4 - System suggestions

where CF (Rh) and CF (Rk) are the certainty factors of the rule. Using the combination rules of the certainty factors theory, it is possible to identify the most feasible damages. The system provides a procedure, which, when questioned on a certain damage, indicates which signs, if observed, reinforce the feasibility of the damage itself. Depending on how this procedure is used, it is possible to use either according to the hypothetical-deductive approach or the critical approach. In fact, if the user indicates the observations that have been made, the system finds the most feasible damages and suggests further investigations. If the user questions the procedure without indicating any observations he is asking the system for a critical assessment of the hypothesis formulated, as well as for an indication of the factors which confirm the same (photo 4).

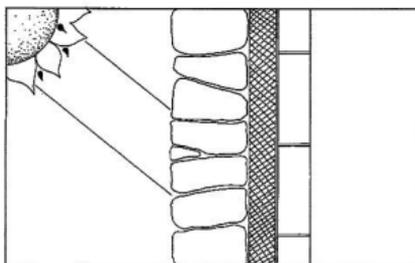
Ilustración 1. Diversas técnicas de aplicación del aislamiento.

El empleo de cada una de estas soluciones (Ilus. 1) estará motivado por diversas circunstancias constructivas o de uso del edificio: la existencia de cámara de aire permitirá la inyección de aislantes en su interior; las pequeñas dimensiones de los locales obligará a sistemas que no reduzcan notablemente el espacio útil interior; la necesidad de conservación de la cara exterior o interior del muro puede obligar a aislantes por la cara contraria; etc.

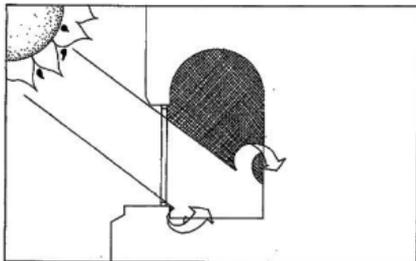
Ilustración 2. Creación de galerías cerradas.

2.2 Obtención de aire caliente generado gracias a la captación indirecta de la radiación a través de galerías, terrazas cerradas, etc. (Ilus. 2)

La actuación rehabilitadora en estos apartados se dirige a la formación del efecto invernadero. Para ello es necesario el cerramiento de terrazas o la protección de fachada con vidrio para que se produzca el efecto invernadero, el tratamiento de la superficie de estos espacios para favorecer la captación de la radiación solar, y la disposición de rejillas en los cerramientos para la distribución de aire a los locales que se pretende acondicionar.

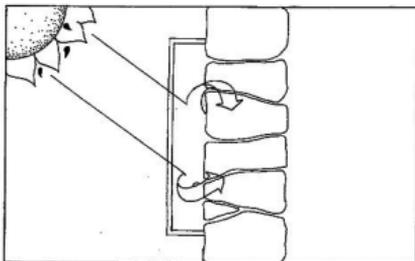
Ilustración 3. Protección de muros acumuladores.

2.3 Captación indirecta de radiación mediante la conservación de la energía acumulada en los muros de fachada (Ilus. 3)

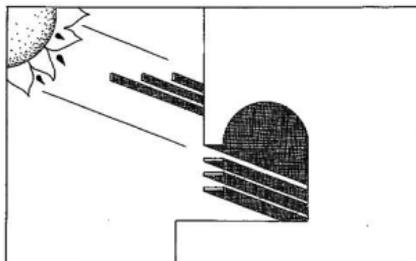
Ilustración 4. Protecciones exteriores.

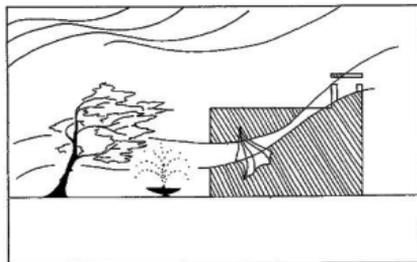
Ilustración 5. Creación de chimeneas de ventilación.

Las técnicas que eliminan el calor acumulado en el interior, ya sea provocado por fuentes externas, radiación, transmisión e infiltraciones, o por fuentes internas, ocupación e iluminación, se basan en el fomento de la ventilación cruzada. Para ello se conectan los locales incorporando rejillas y huecos a muros, tabiques, puertas y ventanas. Las chimeneas de ventilación, que pueden llegar a ser mucho más efectivas, pueden emplearse para locales con mucha carga acumulada, incorporándolas en cubierta, como una chimenea convencional, en el peto de una terraza o, simplemente, en las zonas altas de los muros controladas por algún equipo dinámico (Ilus. 5).

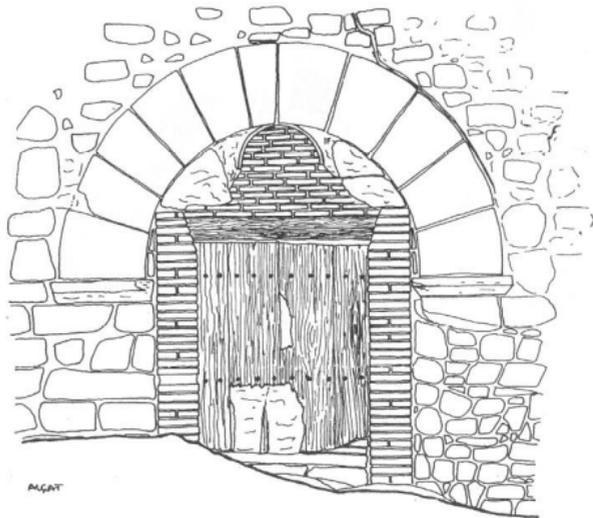
SECCION VERTICAL

LA PORTA DE L'ANTIGA ESCURIA
COM PODEM OBSERVAR HA SOFERT VÁRIES
INTERVENCIÓNS I DESPRÉS UN RENOU-
VEMENT I DETERIORAMENT DELS MATERIALS.
LA NOVA UTILITZACIÓ QUE TROBEM QUE
VA ADQUIRIR L'EDIFICI RESTAUA LA IM-
PORTÀNCIA AL CARÀCTER MONUMENTAL
DE L'EDIFICI.

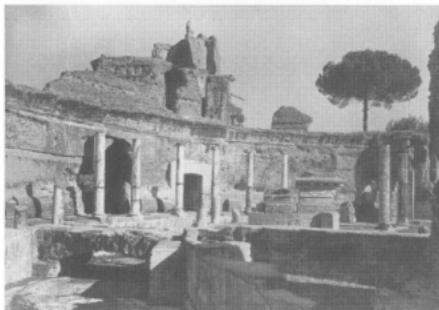
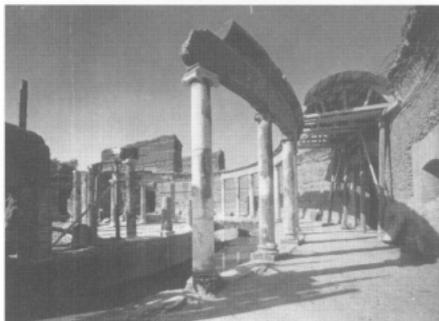
Teatro Marittimo en Villa Adriana (Tivoli) en 1948, antes y durante las obras de anastilosis de arquivates y frisos utilizando barras de hierro, que años después han causado fracturas en el material marmóreo. (Foto: Soprintendenza Archeologica per il Lazio).

Naturalmente también en Italia los ejemplos en este sentido son múltiples. Baste pensar en las restauraciones de anastilos realizadas entre 1955 y 1962 en Villa Adriana, para levantar partes de la columnata y de arquivadros y frisos del Teatro Marítimo y de la Sala de Pilastras Dóricas

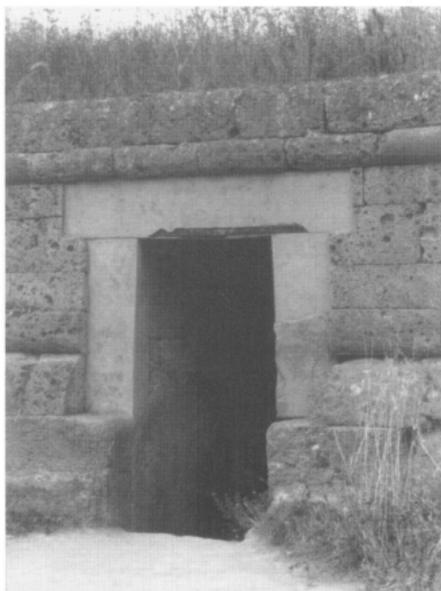
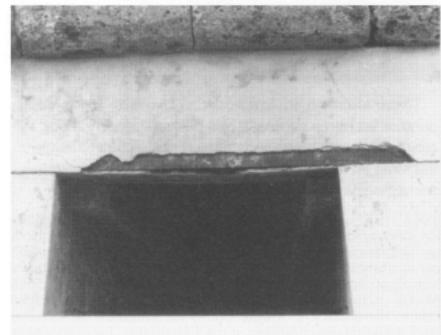
Cerveteri, en los dinteles de reintegración de algunas tumbas de la necrópolis se notan los desprendimientos ocasionados por la oxidación de las barras de hierro.

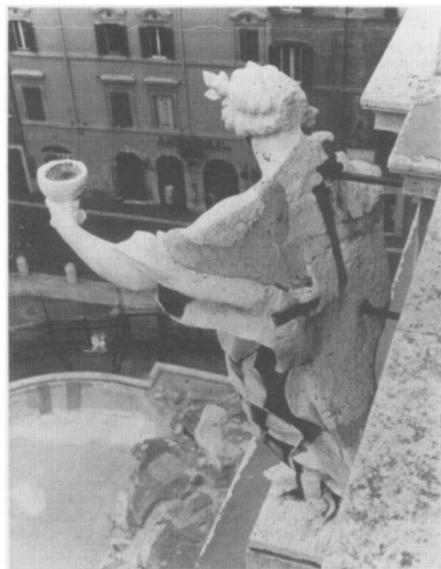
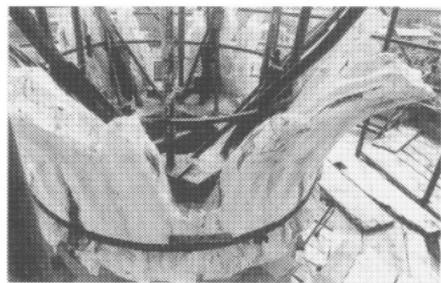
Daños provocados por los refuerzos de hierro injertados en las estatuas de la Fontana di Trevi y en los remates en forma de antorcha del tambor de la iglesia de Sant'ivo alla Sapienza en Roma. (Fotos: Xa. Ripart. Comune di Roma y Sopr. ai Beni Ambient. e Archit. del Lazio).

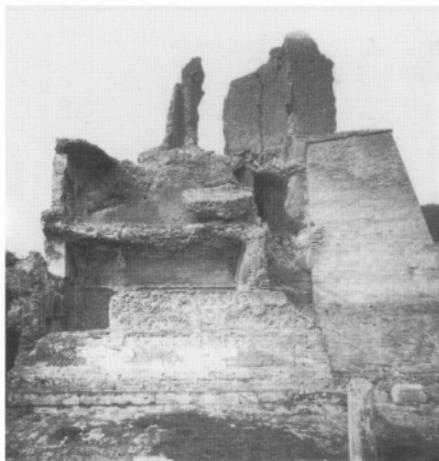
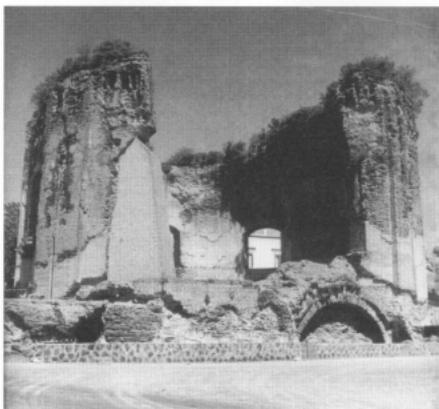
Contrafuerte tradicional de consolidación que existía en la Biblioteca Griega de Villa Adriana antes de la demolición efectuada en 1965 y refuerzo similar todavía presente en el Templo de Vesta en Baia. (Fotos: Soprintendenza Archeologica per il Lazio y Deutsches Archäologisches Institut Rom).

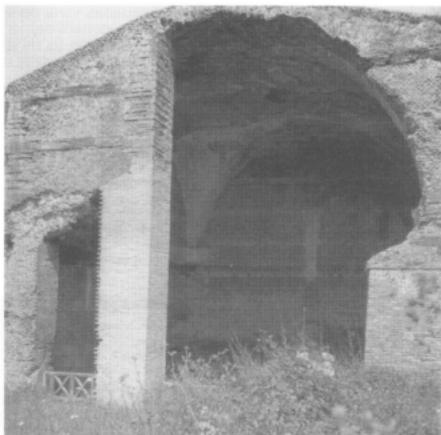
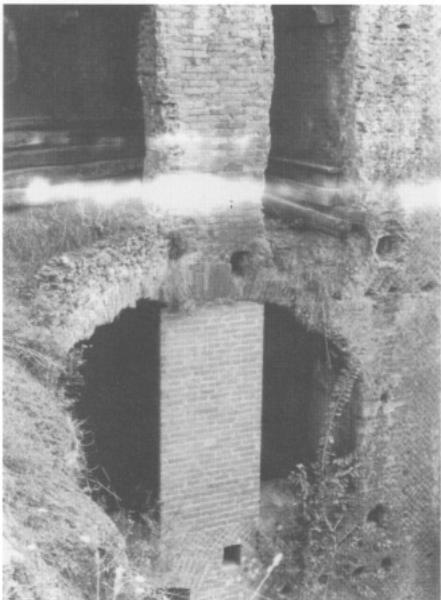
Sistemas tradicionales de consolidación empleados en la actualidad en las restauraciones de Villa Adriana. (Foto: Stefano Gizzi).

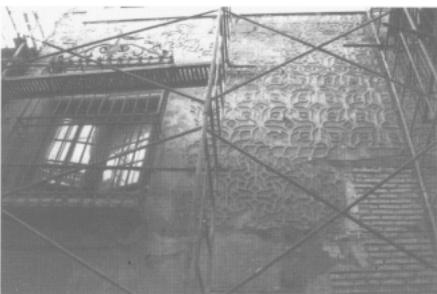
Fig. 1. Fachada principal de la Casa nº 1 del Callejón de El Salvador.

En el nº.1 del Callejón de El Salvador en Toledo se encuentra una casa antigua, actualmente en proceso de restauración y rehabilitación, cuya fachada principal queda cubierta por unos esgrafiados casi en su totalidad, exceptuando arreglos y restauraciones más modernas que los han tapado, como al recibir unas rejas de ventana. (Fig. 1).

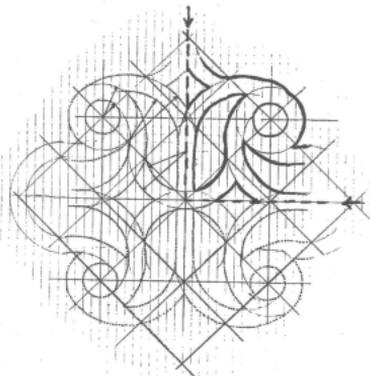
Fig. 2. Unidad de simetría y dibujo fundamental del Esgrafiado. Cuerpo superior e inferior.

El diseño del esgrafiado se realizó en base doble cuadrada con sólo compás y regla especialmente en los tramos inferior y superior de la fachada, utilizando sólo seis radios, según se demuestra en el gráfico adjunto (Fig. 2) en el cual se diseña una parte fundamental del conjunto y en el que se resalta la "unidad de dibujo" que se repite en el diseño mediante ejes de simetría de rotación y reflexión con los planos de simetría correspondientes, de forma que este "elemento" se continúa y repite por todo el paramento de una manera simétrica, aunque la "unidad de dibujo" no sea geométrica sino tal vez figurativa, diseñando cálices de flores o pétalos ondulados, recordando los atauriques árabes toledanos.

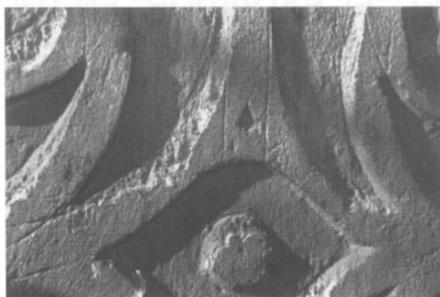
Fig. 3. Detalle del esgrafiado mostrando tipo de diseño, degradación por disolución y enlucido (tramo intermedio)

Se debe resaltar en la valoración y autenticidad de este diseño, el haber sido dibujado sobre el tendido de argamasa de cal, antes de su completo fraguado (Fig. 3,4), siendo posteriormente vaciado para dejar en relieve el diseño del esgrafiado, lo cual representa unas características únicas y específicas de estos dibujos ornamentales.

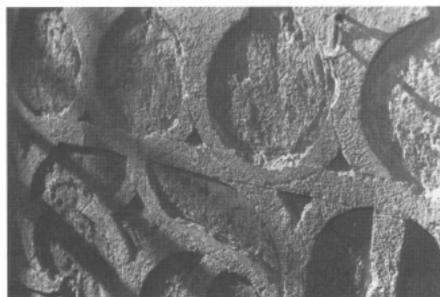
Fig. 4. Detalle del Esgrafiado de la parte superior y cenefa, se aprecia el diseño y estado de deterioro.

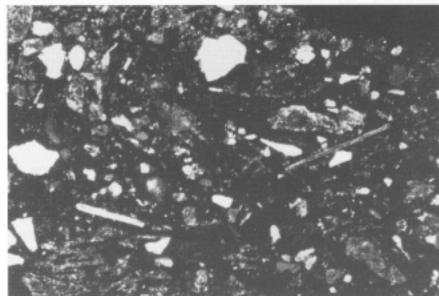
Al microscopio de polarización, se observa que está formado por una pasta de yeso, utilizando como áridos diversos tipos de clastos de yeso, cuyos tamaños suelen estar comprendidos entre 1,37 y 2,12 mm, llegando en algunos casos a encontrarse clastos de hasta 3,65 mm; estos clastos

Fig. 5. Fotomicrografía del Jaharrado, mostrando sobre una pasta de yeso los áridos de los tipos: yesos, cuarzo...

se presentan en formas cristalinas, semicocido, sacaroideo, etc... (fig. 5).

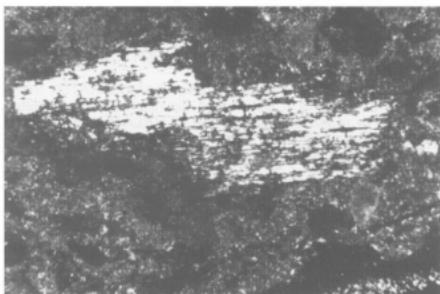
Fig. 6. Fotomicrografía del esgrafiado, se aprecia un cristal de yeso rodeado de pasta calcárea.

Al microscopio de polarización se observa, que este material está formado por una pasta de cal que engloba como áridos granos de yeso cristalino (de 0.37 a 1.12 mm de diámetro), otros más pequeños de yeso negro debido a la materia orgánica que incluyen e incluso algún clasto de cuarzo subredondeado de diámetros comprendidos entre 0.6 y 0.3 mm. En general, es una pasta muy trabajada donde a veces se aprecia una cierta orientación de los clastos de yeso (Fig. 6).

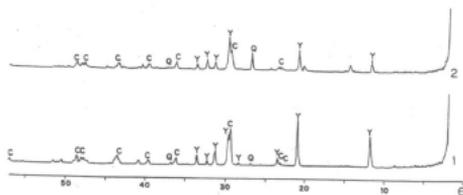
Fig. 7. Difractogramas: 1.- del esgrafiado, 2.- del enlucido. C= Calcita, Q=Cuarzo, Y= Yeso.

En las zonas mejor conservadas del esgrafiado se puede apreciar perfectamente que están pintados posteriormente (Fig. 3); enlucido que también ha sido analizado por difracción de Rayos X (Fig. 7), y que comprende tanto los relieves como los vaciados que dejan libre el enfoscado soporte.

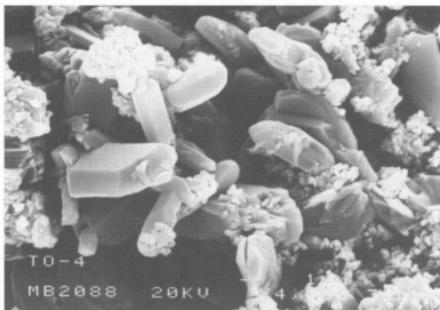
Las observaciones al microscopio electrónico de barrido (SEM) confirman la composición citada, pudiendo observarse un entramado bastante compacto de cristales romboédricos de calcita englobando cristales de yeso con morfología más o menos lenticular junto con algún clasto de cuarzo redondeado. (Fig. 8).

Fig. 8. Fotografía al Microscopio Electrónico del Esgrafiado. Se observan cristales romboédricos de calcita englobando cristales de yeso.

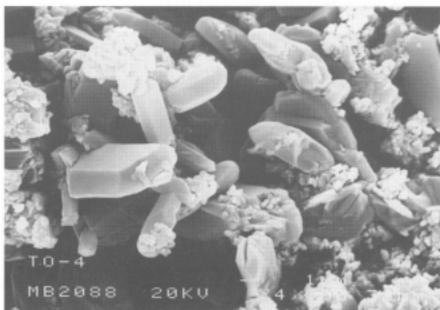
Fig. 9. Fotografía de Microscopio Electrónico de el Enlucido. Se aprecia su composición fundamental de yeso.

Su composición queda determinada por una pasta de yeso, aunque también engloba algún clasto pequeño de calcita y en muy escasa proporción también partículas de cuarzo.

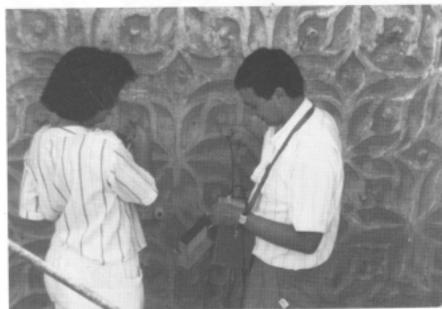
Fig. 10. Momento de realizar la Prospección ultrasónica sobre el Esgrafiado (zona intermedia).

Para corroborar y cuantificar estos términos se realizó una prospección ultrasónica (Fig. 10) "in situ" de cuyos resultados se ha podido levantar el plano adjunto (Fig. 11) en el que las zonas punteadas representan las despegadas del muro.

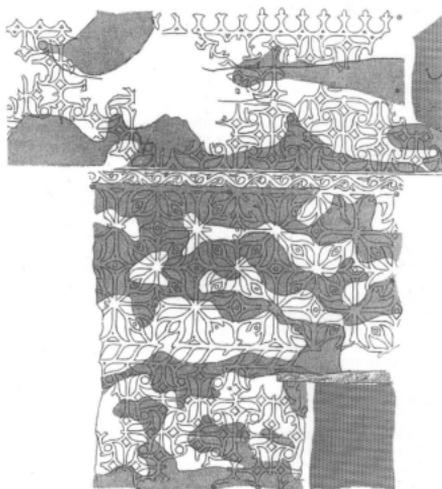
Fig. 11. Plano de el Esgrafiado, indicando las zonas despegadas del muro con punteados.

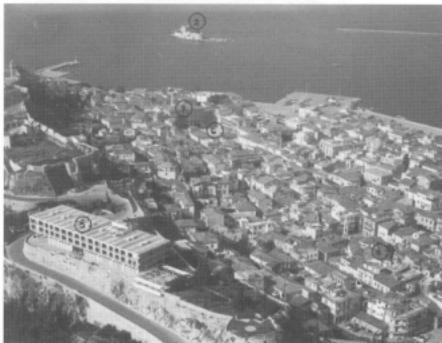
Picture 1. The city, seen by the Hill of Palamidi.

1. The fortress of Akronafplia, 2. Bourdzi, 3. The town's museum (Arsenale), 4. The town's cathedral in Aghios Georgios Square, 5. Modern hotel, built on the hill of Akronafplia, 6. Syntagma Square, 7. The state School.

The form of Nafplion, today's historic centre of the modern town and its size are closely linked to the town covering about 15 Ha with approximately 1500 permanent residents, spreads over the space lying between the foot of the hill of Akronafplia and the sea (picture 1).

In the first stage of Venetian rule the small islet "Bourdzi" at the entrance to the town's gulf, was fortified (picture 1). In the second Venetian period, Nafplion became the capital of the Kingdom of the Morea and for the first time the tall and precipitous hill of Palamidi was fortified to the South East of the town (picture 2). Further extension of the land outside the walls continued and the townplan of the area outside the walls differs only very slightly from today's.

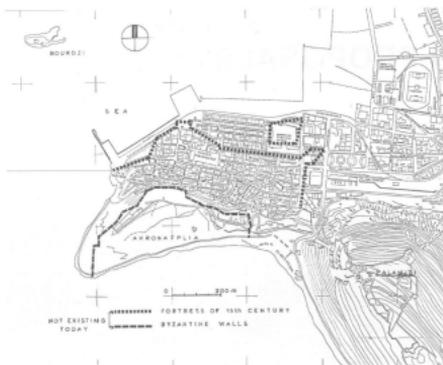
Picture 2. The fortifications of the city.

However, despite all the changes to which the old town has been subjected with the passage of years and the replacement of quite a number of old buildings with modern ones, it retains an entity of historic traces, monuments and noteworthy buildings to which it owes its uniqueness. Important points of reference to the old town with a strong monumental value to this day are the Akronafplia fortress, the fortified islet of Bourdzi and the relatively newer Palamidi fortress. The relationship between the ekistic whole with its two precipitous hills, Akronafplia and Palamidi, and the part played by Bourdzi in the final image of the town, constitute, on the other hand, elements for composition of the natural surroundings with man-made works which are worthy of attention and protection (pictures 1 and 2).

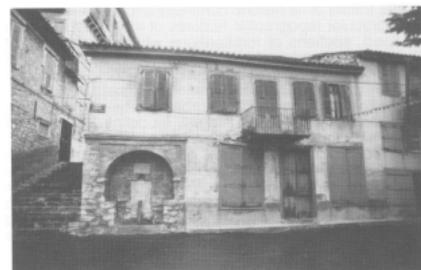
Picture 4. Small popular residence. A Venetian fountain is incorporated in its wall.

located in the first zone of the town's development having been constructed for the most part prior to 1828, the year when the modern Greek State began to exist (picture 4).

Together with the noteworthy buildings and monuments account must also be taken of the series of historic traces and elements such as the fountains of the Venetian era (picture 4) which have survived to the present day. The connecting link in all these notable buildings is the urban tissue which of itself constitutes and element which indeed merits preservation seeing that, as it has remained almost unchanged in style up to now, it makes for a uniform whole with all its partial elements. As already explained, its shape is closely related to the area's topography, the fortifications which surrounded it and the successive phases in the growth of the settlement. The area where the settlement has developed close to the walls of Akronafplia slopes quite sharply whereas near the shore it is almost flat. A narrow, intermediate belt with minor slopes marks the transition from the one to the other (picture 7).

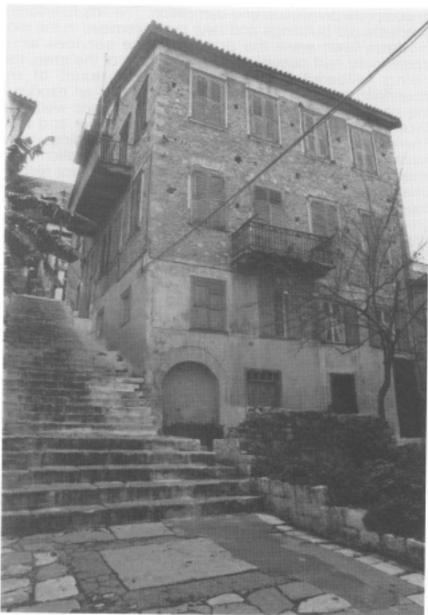
Picture 5. Three storey building dating to 1828-1831.

mostly two and three storey structures and are to be found mostly in the second zone of the town's development (picture 5).

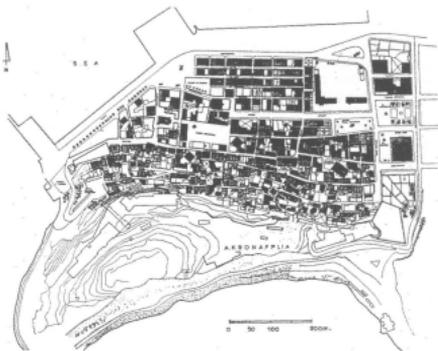
Picture 7. The townplan today. Traditional buildings and monuments.

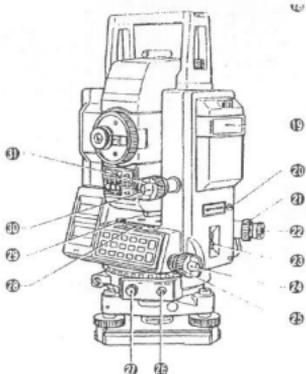
Figure 4

- 1 Tubular compass slot
- 2 Battery, BDC18
- 3 Sensor index adjustment cover
- 4 Optical plummet focussing ring
- 5 Optical plummet eyepiece
- 6 Power switch
- 7 Horizontal clamp
- 8 Horizontal line motion screw
- 9 Data output connector
- 10 External power source connector
- 11 Plate level
- 12 Plate level adjusting screw
- 13 Vertical clamp
- 14 Vertical fine motion screw

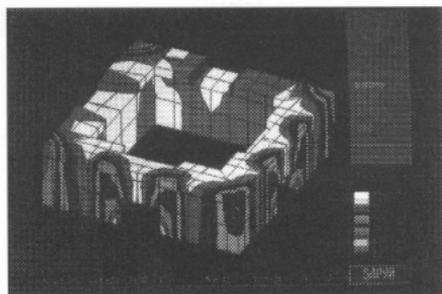
Fotografía 4: Tensiones verticales a nivel de planta 1. Suelo rígido.

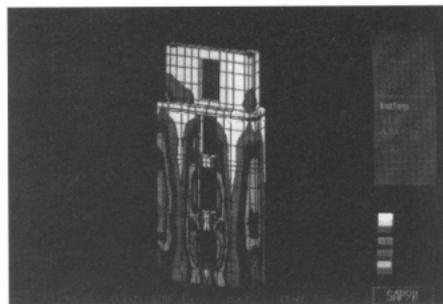
Fotografía 2: Tensiones verticales en la hoja de la fachada. Suelo rígido.

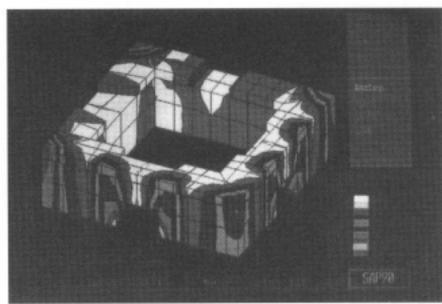
Fotografía 5: Tensiones verticales a nivel de planta 1. Suelo flexible.

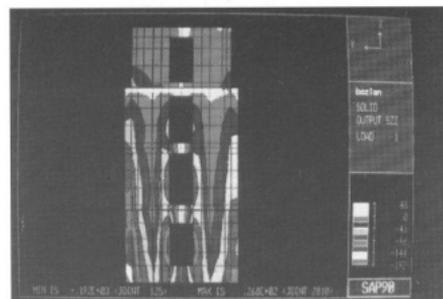
Fotografía 3: Tensiones verticales en la hoja de la fachada. Suelo flexible.

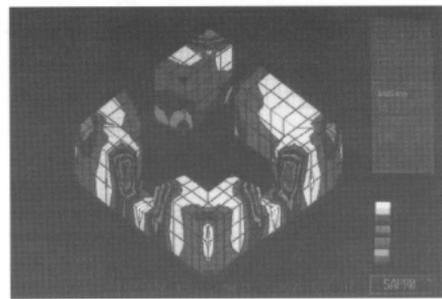
Fotografía 6: Tensiones verticales en el arranque. Suelo rígido.

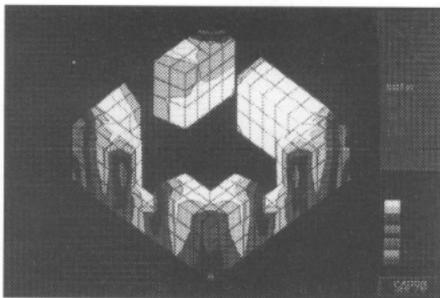
Fotografía 7: Tensiones verticales en el arranque. Suelo flexible.

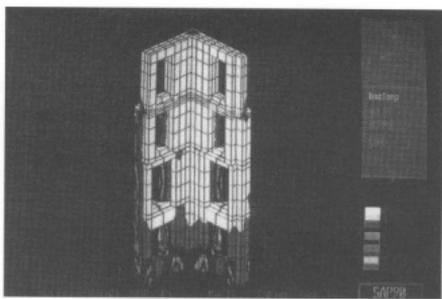
Fotografía 10: Tensiones verticales en las caras interiores de muros de fachada. Obsérvese, sobre todo en el arranque, las concentraciones de tensiones bajo las esquinas de los huecos. Suelo rígido.

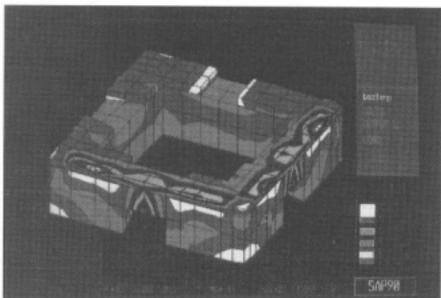
Fotografía 8: Tensiones horizontales a nivel de planta 1. Suelo rígido.

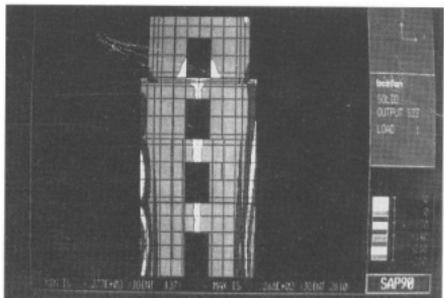
Fotografía 11: Tensiones verticales en el muro posterior y secciones de los dos muros laterales. Suelo flexible.

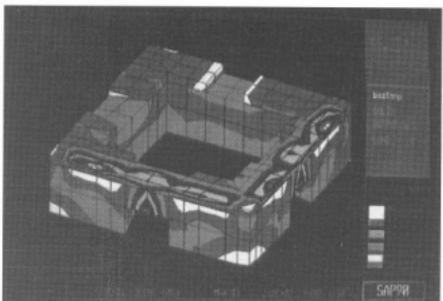
Fotografía 9: Tensiones horizontales a nivel de planta 1. Suelo flexible.

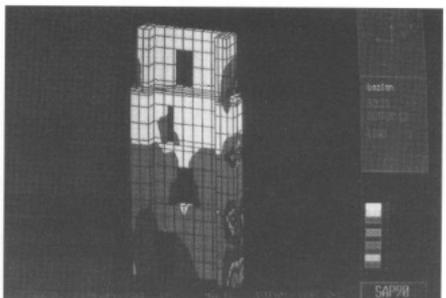
Fotografía 12: Muro lateral derecho, cara interior: Tensiones verticales suelo flexible.

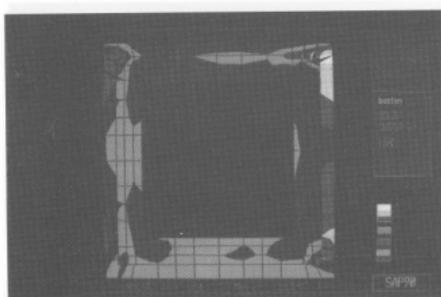
Fotografía 16: Tracciones horizontales (S/Y-Y) en la base del cuerpo superior (suelo rígido).

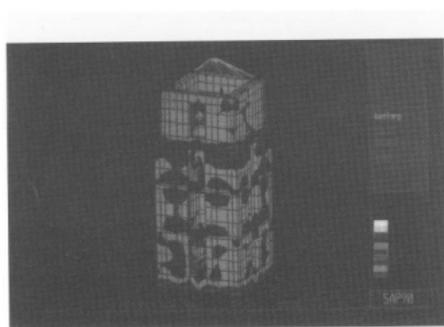
Fotografía 14: Tracciones horizontales. Suelo rígido.

En la figura nº 14 se representan las tensiones horizontales de tracción que se producen en la torre por causa de la formación de los arcos de descarga. Como era presumible, son máximas en la base, pero se observa también la aparición de tracciones circunferenciales en base y cabeza de todas las plantas (producidas claramente por la rigidización introducida por las cornisas de sillería) y especialmente en la zona de acuerdo en el arranque del cuerpo superior, de menor sección.

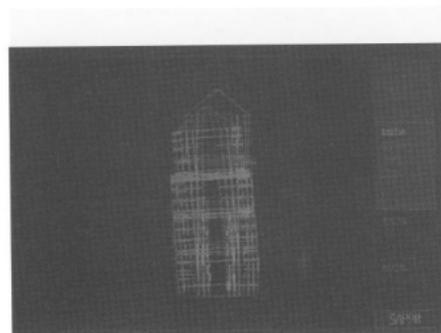
Fotografía 17: Deformada de la torre. A la izquierda: muro de mampostería. A la derecha: muro con adornos de sillaría.

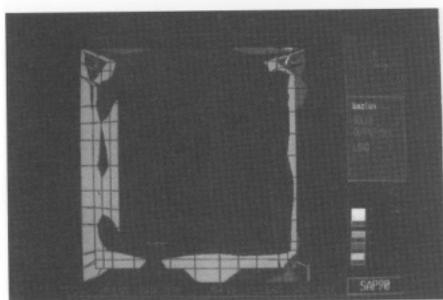
Fotografía 15: Tracciones horizontales (S/X-X) en la base del cuerpo superior (suelo rígido).
