# La restauración de bienes culturales como testimonio de un procedimiento multidisciplinar. Un ejemplo en el retablo del Gran Poder de Dios, Puerto de la Cruz (Tenerife)

Juan Alejandro Lorenzo Lima, Lucía Irma Pérez González,  
María Fátima Hernández Díaz y Raquel Aránzazu Mallorquín Rocha

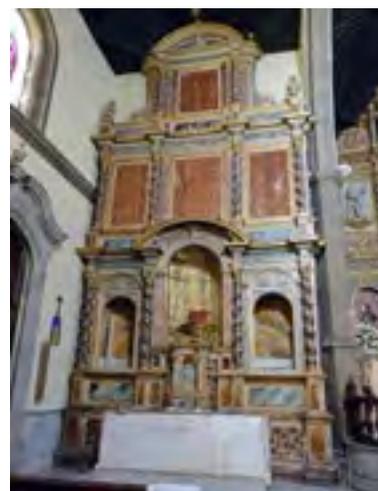
Vista general del retablo durante la intervención  
Foto: LUMA.

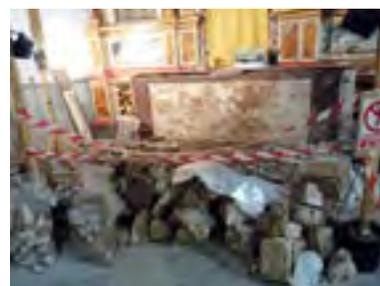
Desarrollo de las obras de restauración  
Foto: LUMA.

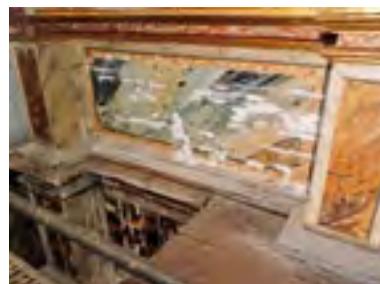
Estucados  
Foto: LUMA.

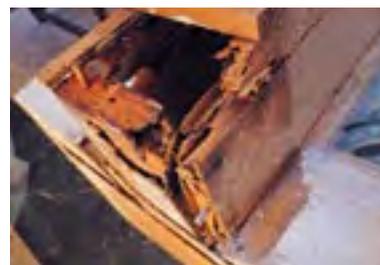
El estado de conservación se evaluó empleando una metodología basada en la inspección visual con luz directa, rasante y transmitida. Su estado era muy grave, al detectar fácilmente alteraciones que provocaron un ataque de insectos xilófagos, hongos, deformaciones, pérdidas importantes de soporte y la inexistencia de película pictórica en algunos elementos constitutivos, así como daños causados por humedades, la suciedad medioambiental y una manipulación indebida en los cuerpos bajos del retablo. A ello cabe sumar la oxidación y el oscurecimiento del barniz junto a otras alteraciones que fueron provocadas por el envejecimiento natural de los materiales, advirtiendo igualmente pérdidas de adhesión entre capas, presencia de clavos estructurales, etc. Asimismo, el análisis de los excrementos localizados, del serrín caído al interior y de los agujeros de salida preexistentes en toda clase de madera evidenció un ataque continuo de *Anóbium* (de Geer), si bien la especie no se encontraba activa porque la obra fue fumigada por la empresa Tecma durante el año 2007.

Estado de conservación de algunas piezas lignarias  
Foto: LUMA.

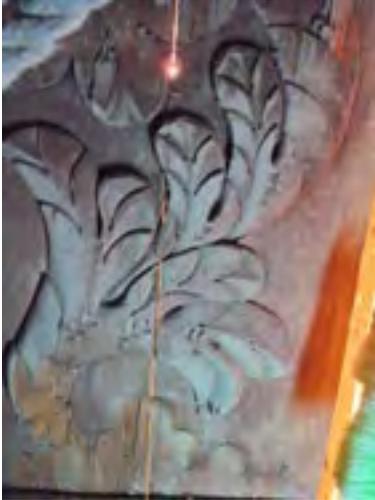
Motivos de talla del antiguo retablo (reverso de la obra actual)

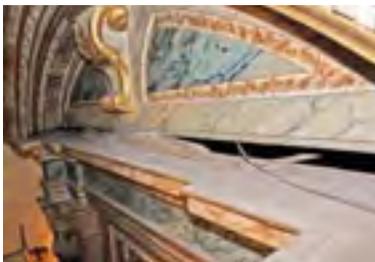
Frontón y molduras del ático

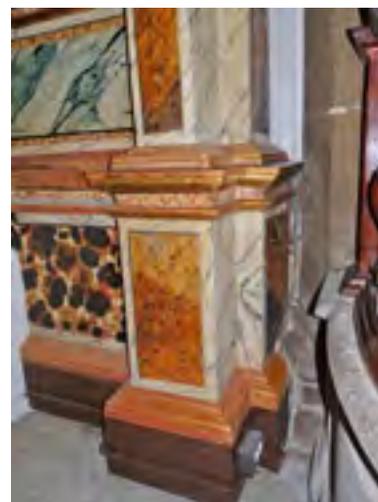
Parte inferior del retablo al concluir la intervención  
Foto: LUMA.

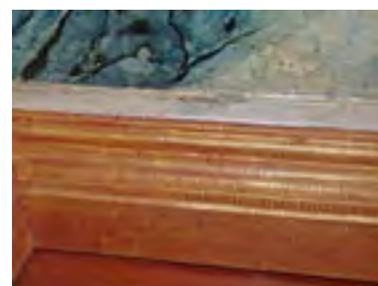
Reintegraciones cromáticas  
Foto: LUMA.
