# Valoración de la infraestructura de los edificios religiosos para el turismo accesible en Villahermosa, Tabasco, México

Universidad Juárez Autónoma de Tabasco (México)

## Rating infrastructure religious buildings for accessible tourism in Villahermosa, Tabasco, Mexico

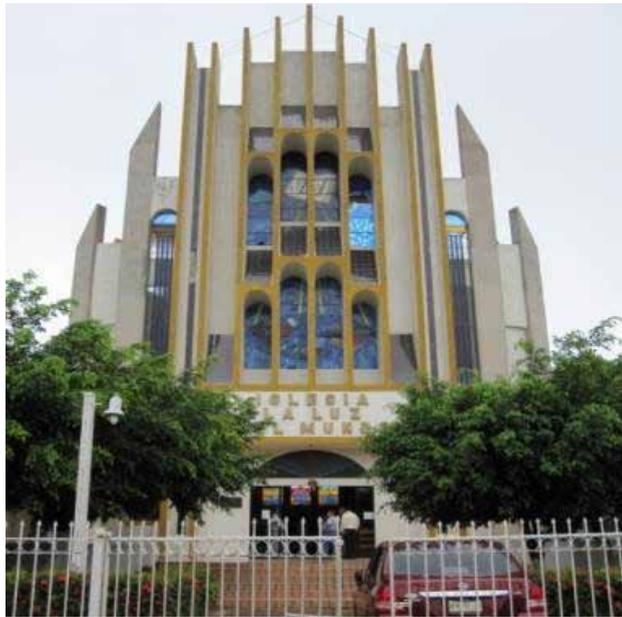
**Figura 1. Templo Luz del Mundo**

Este templo fue construido el 6 de abril de 1926, por Aarón Joaquín González. Y posee las siguientes características: Las columnas muy altas representa la verdad, el color dorado simboliza la luz que su Dios para el mundo. La puerta de la entrada principal es ancha, también tiene puertas laterales pero son angostas, las ventanas son de arcos de un metro aproximadamente son de color dorado. Los asistentes se sientan en bancas y está muy iluminado por dentro, el piso es de mosaico y cuenta con baño que se localiza detrás del templo.

El templo la Luz del Mundo (22 puntos) no cuenta con estacionamiento lo que trae como consecuencia poner en peligro la integridad física de los visitantes o turistas, ya que hacen uso de las vías principales para el ascenso y descenso. Tampoco cuenta con sala de reuniones, accesorios, barandales y pasamanos, éstos últimos ponen en riesgo a todas las personas que requieren del servicio de las escaleras. Y pese a tener salón de cultos, carece de butacas móviles, de lugares señalizados cerca del púlpito para personas con capacidades diferentes y los espacios no están libres de obstáculos. Además, los andadores son estrechos, no hay uniformidad en sus superficies (muy accidentadas) y la pendiente de las rampas es mayor a lo indicado (25%) y son muy estrechas.

En el caso de los higiénicos las rutas de acceso no están señalizadas y las pendientes hacia las coladeras no tienen las medidas adecuadas. No obstante, los accesos exteriores, escaleras, circulaciones, inodoro y lavabo son los criterios antropométricos que parcialmente cumplen con la normativa.

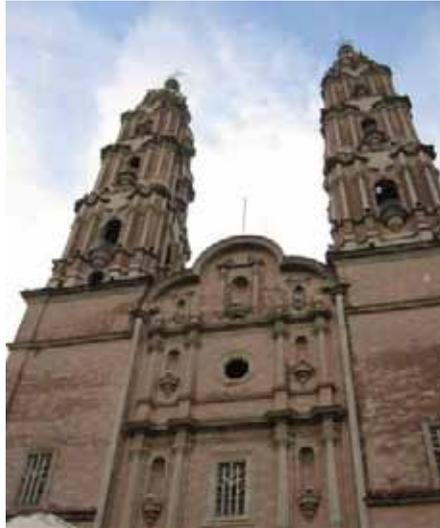
**Figura 2. Catedral del Señor de Tabasco**

Esta catedral fue construida en 1775, posteriormente en 1945 fue remodelada por el obispo José de Jesús del Valle y Navarro y se concluyó en 1990. Cuenta con las siguientes características: Dos imponentes y altas torres, su fachada tiene un estilo barroco sobrio con tres cuerpos y un remate a manera de cúpula; en el altar mayor se encuentra una gran cruz de bronce y una imagen de Cristo de pie, conocido como el “Señor de Tabasco”. El 11 de mayo de 1990, la catedral fue consagrada y bendecida por SS. Juan Pablo II en misa solemne, durante su visita a la ciudad de Villahermosa.

Los templos que cumplen parcialmente son los que representan deficiencias o no están adecuados a lo establecido por Gutiérrez y Buenfil (2005). Tal es el caso del La Catedral del Señor de Tabasco (21 puntos) que no tiene sala de reuniones, accesorios, barandales y pasamanos. A pesar de que cuenta con andadores estos son estrechos, sus superficies no son uniformes y sus pendientes son mayores a lo indicado lo cual representa un riesgo para cualquier turista. El salón de cultos carece de butacas móviles, no hay áreas específicas marcadas para los turistas con capacidades diferentes y las salidas de emergencias no se encuentran próximas a los accesos.

Con respecto al criterio de higiénicos, éste carece de alarmas visuales, sonoras y barras de apoyo sujetas a los muros y el ancho del camino es menor a 1.2m. Asimismo, presenta deficiencias en el criterio de inodoro y lavabo debido a que las puertas no son plegables (no tienen el ancho correspondiente), no hay espejo y los manuales no son de brazo o palanca y se encuentran deteriorados. Aunque cuenta con accesos exteriores, rampas, escaleras, circulaciones y estacionamiento éstos no están adecuados de acuerdo al manual de accesibilidad.

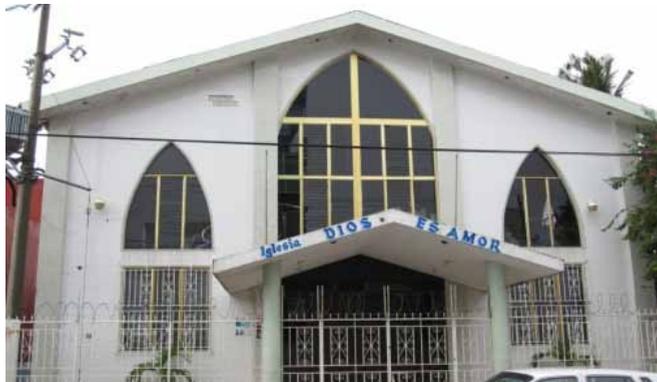
**Figura 3. Templo Bautista.**

El tercer templo fue Dios es Amor (figura 3) su denominación es Bautista. Situado en la Calle Ernesto Malda entre Hidalgo y Reforma de la Colonia Roviroso. El pastor es Salvador Ramos García. Este centro religioso fue construido el 31 de marzo de 1984 por Josué Santos Contreras. Las características del templo son las siguientes: el acceso de la entrada principal tiene varios escalones, la puerta principal es amplia, el piso es de mosaico, los pasillos son anchos, las bancas están separadas a medio metro una de la otra, tiene buena iluminación, el baño cuenta con accesorios y en buen estado.

El templo Bautista (27 puntos) carece de estacionamiento y sala de reuniones. Cuenta con barandales y pasamanos pero son rústicos y no permiten el deslizamiento adecuado de manos. Los andadores no tienen cambios de texturas en los pavimentos, son estrechos e irregulares. El salón de cultos carece de butacas móviles y los lugares para las personas con habilidades diferentes no se localizan próximos a los accesos ni a la salida de emergencia. Los higiénicos no tienen rutas de accesos señalizados, ni barras de apoyo sujetas a los muros y los manuales hidráulicos no son de palanca o brazo. Los criterios que cumplen de acuerdo al manual de accesibilidad son los accesos exteriores, lavabos, inodoro, circulaciones, accesorios, rampas y escaleras.

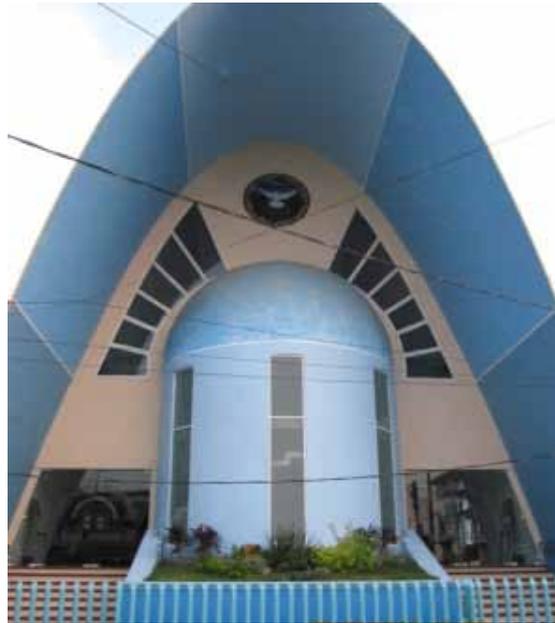
**Figura 4. Templo presbiterian**

El cuarto templo (figura 4) visitado fue el de Nueva Jerusalén, antes “Espíritu Santo” con denominación presbiteriana ubicado en Avenida Zaragoza esquina Morelos, en la colonia Centro. Su representante es Alfonso de la Cruz Guzmán. Este templo fue construido por los Presbíteros Salomón Díaz, Eligio N. Granados, Mariano Olivera y el Profesor Pompeyo Morales. La obra se inició en 1952 y se concluyó en 1971 debido a que fue construido por etapas. Este templo cuenta con una puerta plegable ancha, el acceso a la entrada tiene muchos escalones, no cuenta con estacionamiento, los pasillos son muy estrechos, cuenta con bancas y baño.

El templo Presbiteriano (28 puntos) no tiene circulaciones, estacionamiento y sala de reuniones. Aun así, tiene criterios que satisfacen las necesidades de los turistas, como son escaleras, higiénicos, inodoro, lavabo, barandales y pasamanos que cumplen de manera satisfactoria. Hay otros criterios que carecen de accesibilidad como es el caso del acceso exterior, ya que no cuenta con señalización en las entradas, el área de aproximación no está libre de obstáculos y tiene muchos escalones lo que no facilita el libre acceso.

Las rampas no tienen la longitud mínima de 1.22 m. Los andadores cuentan con pavimento anti-derrapantes. Sin embargo, acumulan agua, las juntas y rejillas no tienen la separación de 13 mm, los accesorios no están instalados por debajo 1.2 m de altura. Los andadores no tienen el ancho mínimo de 1.5 m y no tienen cambios de textura en los pavimentos, el salón de cultos carece de butacas móviles, los accesorios no están adecuados a la normatividad antropométrica.

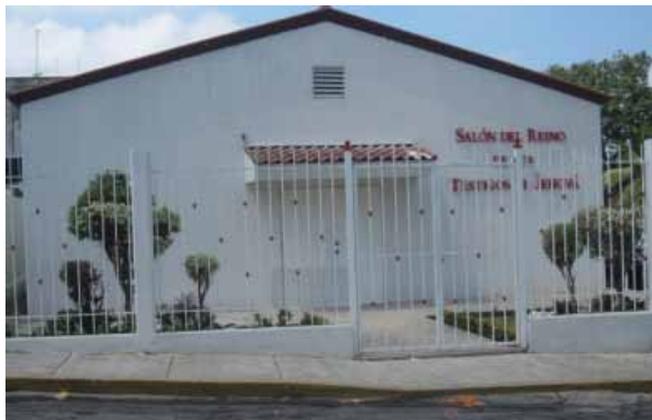
**Figura 5. Templo Testigos de Jehová**

El quinto templo fue el Salón del reino de los Testigos de Jehová (figura 5) su denominación es Testigos de Jehová, localizado en la Calle Matilde Pérez Frías 419 en la Colonia Tierra Colorada, el representante es Mauricio Custodio Hernández. Todos los templos de los Testigos de Jehová se caracterizan por tener el mismo diseño, lo único que varía es el color que puede ser dorado, rojo o azul. La peculiaridad de esta religión que los hace diferente de las otras religiones es que para la construcción de sus centros religiosos, ellos mismos son los arquitectos e ingenieros. Este templo cuenta con las siguientes características: Tiene dos accesos una frontal y el otro lateral, una puerta es amplia y la otra es angosta, sus ventiladores son de techo, tiene buena iluminación, el piso es de mosaico, sus sillas son plegables, los pasillos son amplios y el cuentan con sanitario.

El templo de los Testigos de Jehová (30 puntos). A pesar de no contar con el criterio de estacionamiento y sala de reuniones, si cumple con las características que debe tener el acceso exterior como es señalización en las entradas, claro mínimo de 90 cm, área de aproximación libres de obstáculos, las escaleras son firmes con antiderrapantes, la arista es redondeada, los andadores tienen el ancho correspondiente y el piso es uniforme. El inodoro cuenta con la altura adecuada y tiene barras de apoyo para el soporte del turista, el lavabo tiene el lavamanos de 76 cm como lo establece el manual y los manerales son de palanca. Por último, los accesorios están instalados adecuadamente para todos los usuarios.

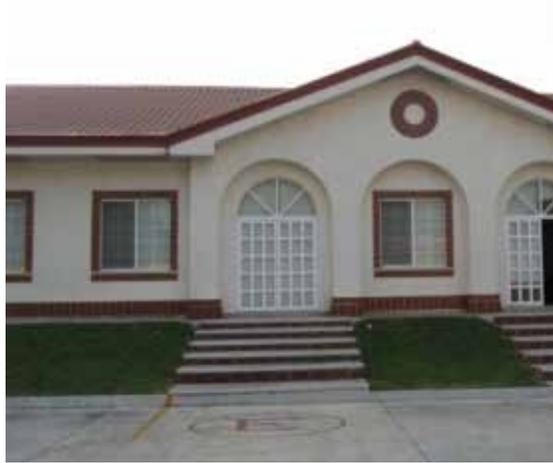
**Figura 6. Templo Jesucristo de los Santos de los Últimos Días**

El sexto templo visitado fue la estaca de Jesucristo de los Santos de los Últimos Días (figura 6) su denominación es Mormones, este templo se localiza en el Velódromo de la Ciudad Deportiva no. 206, el representante de la estaca es José Fernando Chiu Jiménez; su profeta es desde 1827 José Smith. Este templo tiene un diseño único debido a que todos los proyectos son diferentes. La similitud con los otros centros religiosos es que debe incluir la torre y el color que los representa como tales. Este templo tiene los accesos exteriores y las entradas principales anchas, cuenta con estacionamiento, andadores, baños, áreas para todo tipo de actividades, en la parte interior del templo está climatizado piso de mosaico, sillas plegables muy cómodas.

El templo Jesucristo de los Santos de los Últimos Días (38 puntos) cumple satisfactoriamente con los trece criterios los cuales están apegados a los lineamientos del manual de accesibilidad. Los accesos exteriores tienen señalización en las entradas con cambios de texturas en el piso, las escaleras son firmes, antiderrapantes con las aristas redondeadas, las rampas tienen inclinación adecuada y son antiderrapantes. Las circulaciones y los andadores tienen superficies uniformes y anchas con piso antiderrapante; esto propicia el libre y seguro acceso de los turistas.

El estacionamiento cuenta con cajones de 3.8 m de ancho x 5 m de largo, señalización en piso, topes, franjas de circulación, señales de poste, rampas con pendiente máxima 6% y su pavimento es antiderrapante. El salón de cultos y la sala de reuniones tienen butacas móviles con lugares para personas en sillas de rueda, las circulaciones están libres de obstáculos y hay señalización cerca del púlpito para personas sordas y débiles visuales. Los higiénicos tienen rutas de accesos señalizadas, las puertas son plegables, el piso es antiderrapante, los lavabos están a una altura de 80 cm, los manerales son de palanca y el espejo tiene inclinación de 10 grados, las barras de apoyo sujetas a los muros son de 38 mm de diámetro, el inodoro tiene altura de 45 cm, la pendiente hacia las coladeras es de 2% y los accesorios eléctricos están instalados a 80 cm. Por último, los barandales y pasamanos están adecuados a la normatividad antropométrica establecida por Gutiérrez y Buenfil (2005).

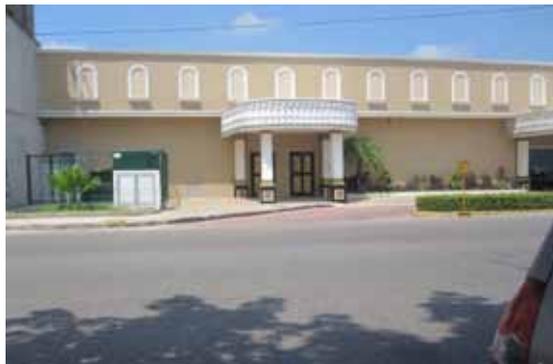
**Figura 7. Templo Nueva Generación Internacional**

El templo séptimo fue Nueva Generación Internacional (figura 7) con denominación apostólica y profética, se localiza en la calle Prolongación de Francisco Javier Mina no. 100 de la Colonia El Recreo enfrente de la laguna el Negro. El pastor es José Luis López Priego. Este templo fue construido 2010-2012 bajo el arquitecto José Luis López Priego. Tiene las siguientes características: su diseño representa el palacio del rey, el templo está pintado el color dorado sus balcones que simboliza las riquezas de su Dios y las bendiciones para su pueblo. En el aspecto de infraestructura el templo, tiene puertas anchas, el piso es de mosaico, sillas plegables confortables, buena iluminación, salón amplio, sus sanitarios se encuentran en el interior del templo a lado del salón de cultos y está climatizado.

El templo Nueva Generación Internacional (31 puntos) cumple aunque no tenga el servicio de barandales y pasamanos, los demás criterios antropométricos facilitan favorablemente el libre acceso a todo tipo de turista. Por ejemplo, los accesos exteriores tienen señalización en las entradas, las escaleras son firmes y antiderrapantes. El servicio sanitario tiene su ruta de señalización, el piso es antiderrapante con barras de apoyo 80 cm de altura, la puerta es plegable, el lavabo se encuentra a 76 cm. de altura, los manerales son de palanca y los accesorios están instalados a 1.2 m de altura. Por otra parte, las rampas de acceso tienen una pendiente de 6% con terminado antiderrapante y las circulaciones cortas frente a las puertas son de 1.5 m de largo.

En lo concerniente a los andadores, éstos son de 1.5 m de ancho con superficies uniformes y pavimento antiderrapante. El salón de cultos y sala de reuniones tienen butacas móviles y se localizan próximos a las rutas de evacuación. Finalmente, el estacionamiento cuenta con señalización en piso, franjas de circulación y sus pavimentos también son antiderrapantes.
