# La musealización del Patrimonio Industrial. Dos modelos de intervención en la provincia de Huelva: Casa Dirección en Valverde del Camino y Molino de Mareas “El Pintado” en Ayamonte

## Musealization of Industrial Heritage. Two models of participation in the province of Huelva: the House of the General Manager in Valverde del Camino and Tide Mill “El Pintado” in Ayamonte

## 2. Casa-Dirección Valverde del Camino (Huelva)

### 3. Molino de Mareas “El Pintado”, Ayamonte (Huelva)

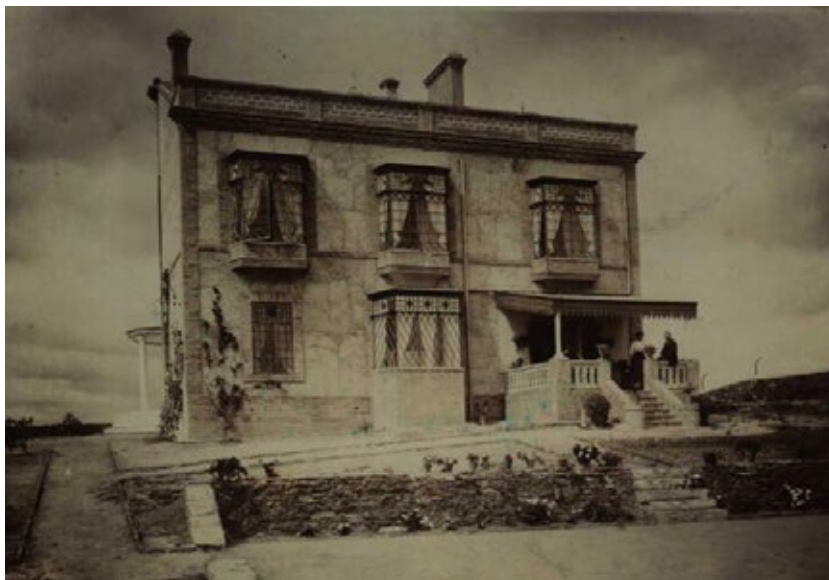
**Figura 1: Casa Dirección. 1913**

*La Casa Dirección está situada a la salida de Valverde en dirección a Zalamea. Es una gran mansión inglesa de tres plantas. A la entrada una escalinata de mármol con cuatro escalones y un pórtico de dos columnas también de mármol las paredes de la fachada son de mampostería con pequeñas piedras blancas incrustadas, con aristas y vértices de ladrillo rojo. Ventanas con rejas, miradores con cristalerías de tres cuerpos o caras, comunes a toda construcción inglesa y dos cenadores en las fachadas posterior y lateral derecha.*

*En la planta baja un soberbio vestíbulo con suelo de mármol, una gran escalera señorial de caoba al piso superior; paredes estucadas de marmolina con preciosos dibujos y varias habitaciones con suelo de madera:*

La edificación posee las características propias de la arquitectura inglesa, que contrastaban en la época con la arquitectura popular andaluza. Algunos de los rasgos distintivos de la arquitectura inglesa de la época visibles en la Casa Dirección son las chimeneas, cada una con un diseño distinto, la forma de sus miradores, con cristalerías de tres cuerpos, los embellecedores de las puertas o los azulejos de las chimeneas, de la casa de cerámica Milton. Este tipo de arquitectura inglesa se extendió por todas las poblaciones mineras de la provincia de Huelva, principalmente en Huelva capital y en Riotinto.

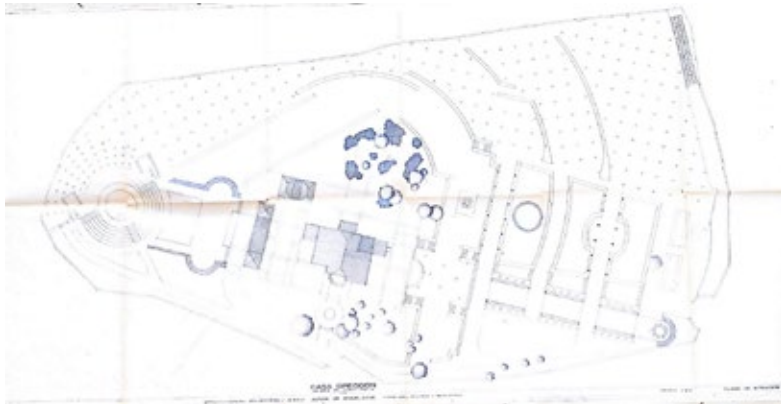
**Figura 2: Plano de situación. Proyecto de Restauración 1985**

En 1984 es comprada por el Ayuntamiento de Valverde del Camino, encargando, en 1985, la Dirección General de Arquitectura y Vivienda de la Junta de Andalucía un proyecto de restauración del edificio y su parcela. En la ejecución de este proyecto finalmente no se actuó sobre la Casa Dirección, siendo los planos del proyecto solamente un levantamiento del inmueble. Así, se actuó únicamente sobre la parcela, dotando a ésta de nuevos elementos. Se proyectan y construyen unas edificaciones de nueva planta como son la vivienda

del guarda, cercana a la casa y el bar-restaurante, sobre la nueva plataforma ejecutada que servía de unión de todas las construcciones. Además, se proyecta un pequeño anfiteatro al aire libre con capacidad para 200 personas, con camerinos anexos, aprovechando la pendiente natural del terreno. La Casa Dirección, el bar-restaurante y el anfiteatro se sitúan sobre el eje longitudinal de la parcela, potenciando este eje con un paseo pavimentado flanqueado por árboles. El resto de la parcela se resuelve mediante terrazas y escaleras con zonas de pérgolas y recorridos perimetrales con pendientes suaves, todo ellos con distintos tipos de vegetación.

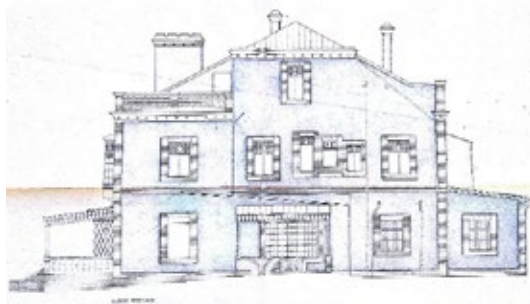
**Figura 5: Alzado Este. Proyecto de Restauración. 1985**

En la fachada este se reorganizaron los huecos de la primera planta, ya que se habían ido abriendo indiscriminadamente, resultando una composición totalmente desordenada.

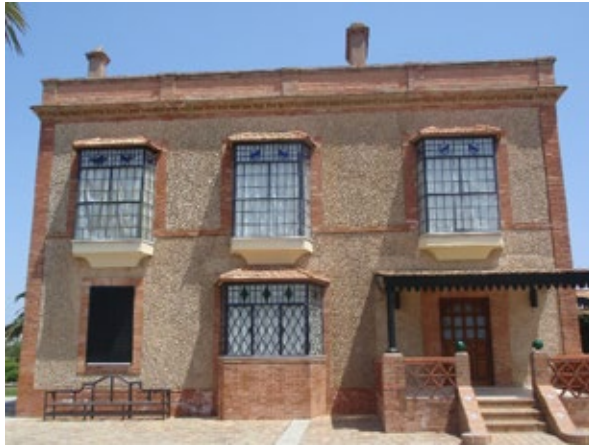
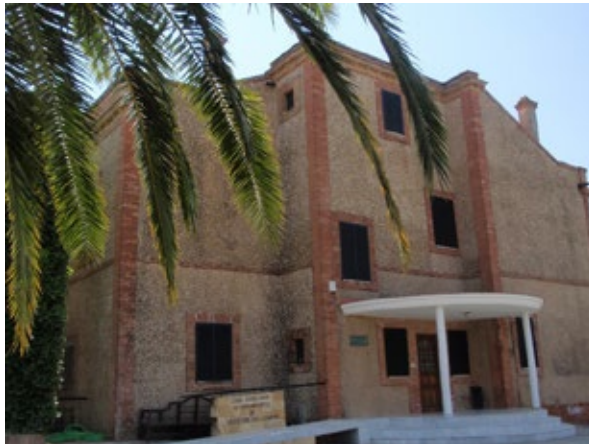
**Figura 9: Fachada Sur. 2015**

En la rehabilitación se han respetado los materiales originales, con las fachadas de mampostería con cantos incrustados, y las aristas y los recercados de los huecos con ladrillo visto. Se han reconstruido los miradores con cristalerías similares a las originales, por el mal estado en el que se encontraban.

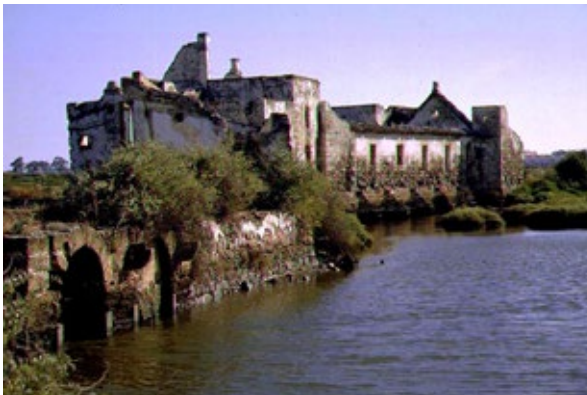
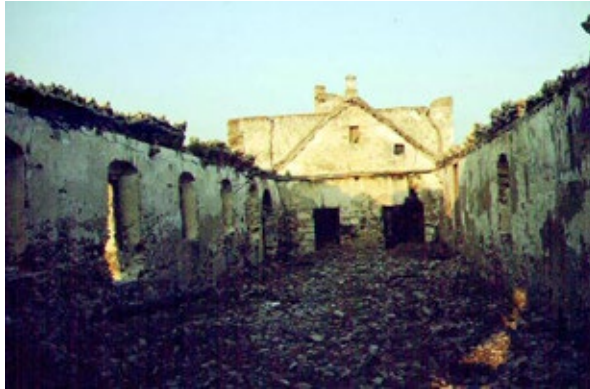
**Figura 13: Estado previo. Vista general**

El estado en el que se encontraba antes de la rehabilitación era de ruina y abandono en gran parte de sus elementos estructurales, habiendo desaparecido todos los forjados y las cubiertas de viguetas de madera. Los huecos presentaban desperfectos en sus dinteles, alféizares y mochetas. Algunos muros portantes de la zona oeste se conservaban en buen estado, sin excesivos daños, aunque otros muros y cerramientos sí presentaban grietas de considerables proporciones y fuertes desplomes.

Sí se encontraban en bastante buen estado los tajamares, zócalos, arcos de túneles, mochetas y esquinas, todo ello realizado con un material nuevo y muy costoso en la época en la que Manuel Rivero “El Pintado” se hizo con el molino, la piedra ostionera, procedente del Golfo de Cádiz, formada por restos cementados de conchas marinas, arenas y piedras erosionadas por el mar. Posee unas características singulares, como su porosidad, que es alta, así como su aspereza, pero a la vez es fácil de labrar y muy resistente a la salinidad. La rehabilitación del conjunto ha puesto especial interés en resaltar este material.

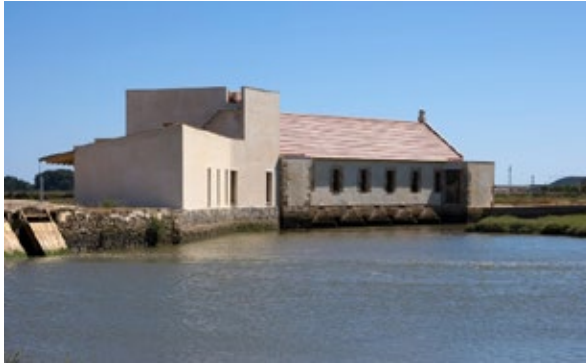
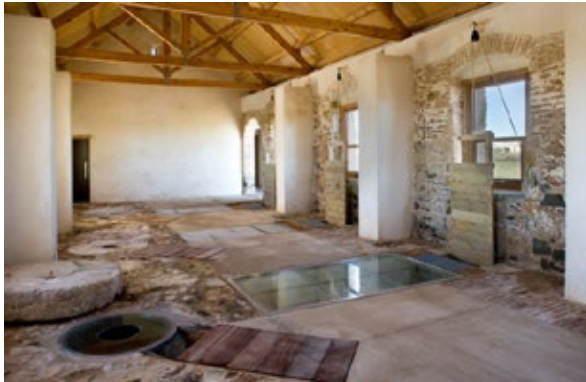
**Figura 15: Estado final. Vista general. 2007**

Con estas premisas de partida, el resultado es un centro de interpretación de la naturaleza y recepción de visitantes, en el que se han puesto en valor los dos elementos principales del conjunto: el agua, como elemento que marca la razón de ser del edificio, y la sala de molinenda, como el gran espacio corazón de todo el conjunto y que potencia aún más el eje este-oeste.

- El respeto por la estructura y las trazas generales del edificio en cuanto a elementos estructurales, alturas y añadidos. La zona Este se demolió y reconstruyó respetando las trazas primitivas del edificio, mientras que en la zona Oeste se actuó rehabilitando y poniendo en valor lo existente.

- La recuperación de la mayor espacialidad posible eliminando muros interiores y la búsqueda de una mayor luminosidad, abriendo nuevos huecos en las zonas expositivas, potenciando las vistas Norte-Sur: entrada y salida de agua; pueblo y mar.

- La utilización de las azoteas como miradores privilegiados sobre la marisma.
- La intención de reflejar la contemporaneidad con el empleo de nuevos materiales, así como en el tratamiento de los revestimientos de fachadas, sacando a relucir elementos de cantería que el paso del tiempo había dejado al descubierto y reutilizando los materiales de valor extraídos de las zonas demolidas.
